## Projektmanagement Baustellenbericht

Projektnummer K-315

Projektname Genovevaburg Mayen

Ausstelldatum 26.06.2026

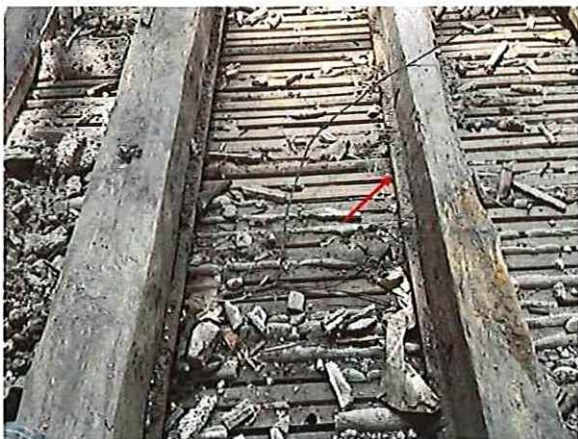
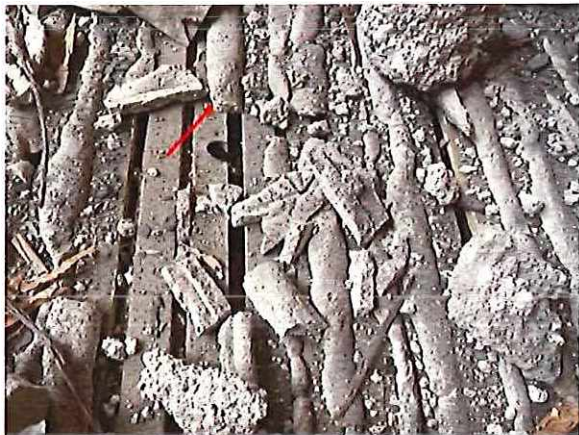
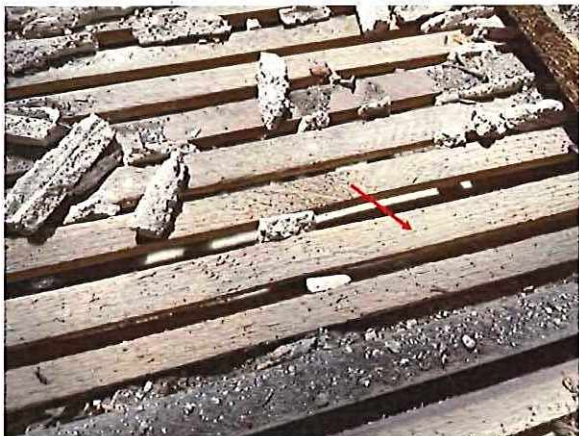
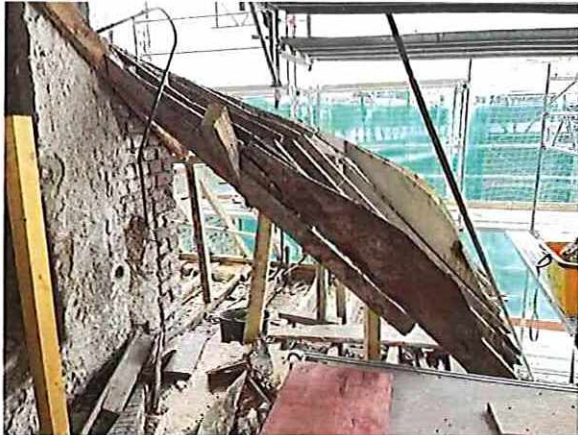
Nr: 904

**Zimmerarbeiten - Deckenbekleidung - Decke über  
Raum E3-07, Bauteil A, Ebene 3/4**

- unter den Deckenbalken sind Spalierlatten angebracht
- seitliche Latten zeugen von einer wohl früher einmal vorhandenen Zwischenbalkenausfachung
- zwischen den Spalierlatten sind noch Putzreste erkennbar, die den typischen Wulst einer Verbindung an den Spalierlatten zeigen, die Putzflächen sind jedoch nicht mehr vorhanden
- im Bestand sind unter die Spalierlatten Trockenbauplatten angebracht

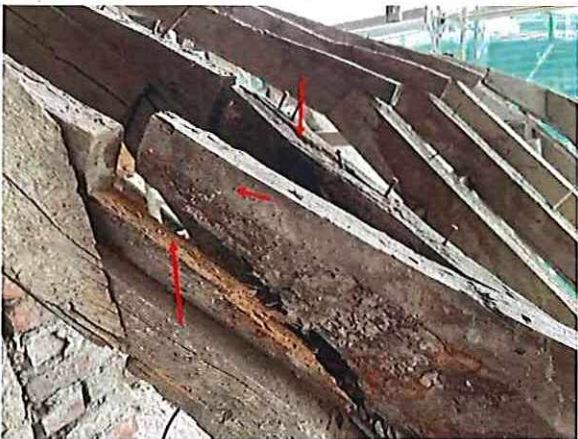
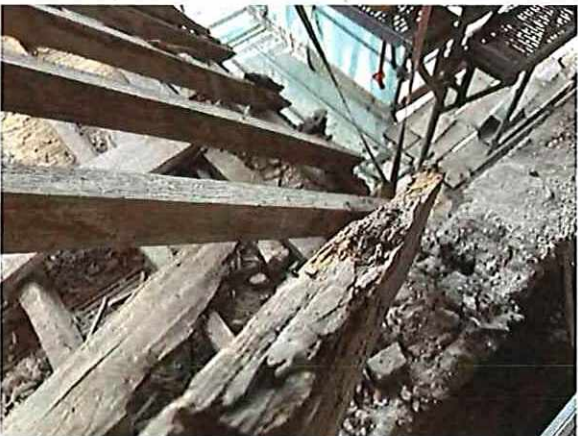
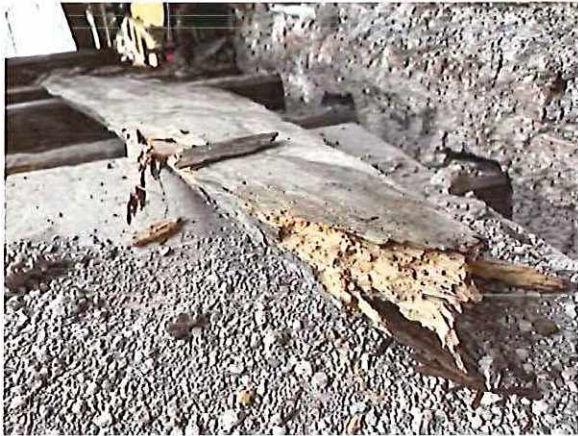
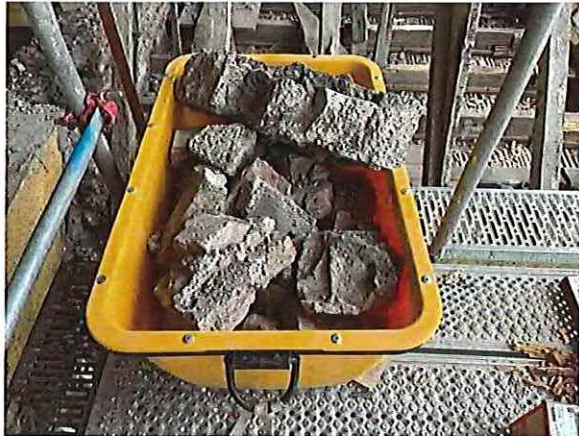
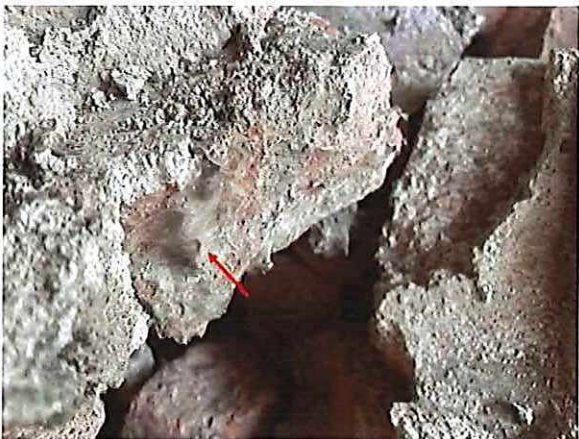
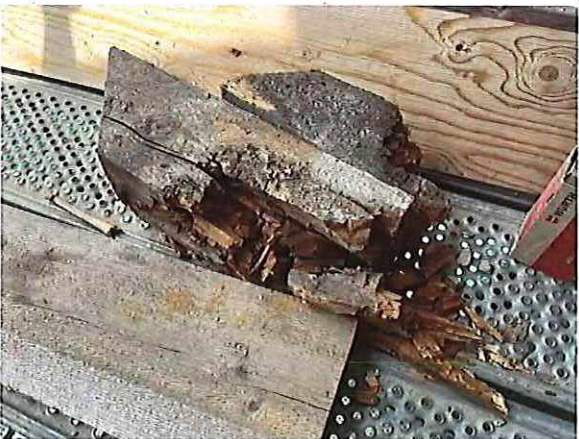
Nr: 911

**Zimmerarbeiten - Sparren & Aufschieblinge Achse A-9 / A-10 - Dach über Raum E3-07, Bauteil A, Ebene 4**

- nach Rückbau der verschimmelnden und faulen Schalung auf den Sparren und Aufschieblingen sind diese nun vollständig sichtbar

- die Sparren als auch darauf montierte Aufschieblinge zeigen einen inaktiven Schädlingsbefall und größtenteils vollständig verfaulte Bauteile

- einige Sparren weisen Bearbeitungsspuren, vorheriger Nutzungen auf und sind hier in Zweit- und Drittverwendung verbaut

- einige Sparren und Aufschieblinge sind bei Entnahme der Schalung bereits von selbst auseinander gefallen

- die zerstörten und bereits zuvor markierten Bauteile bestehen zudem sichtbar aus aneinandergesetzten, gestoßenen Teilbauteilen, was eine mangelhafte Ausführung darstellt

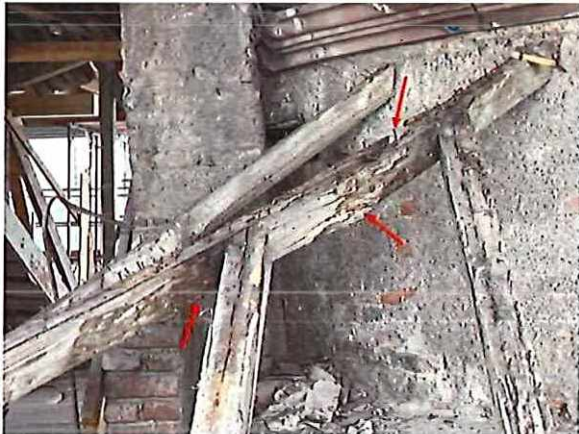
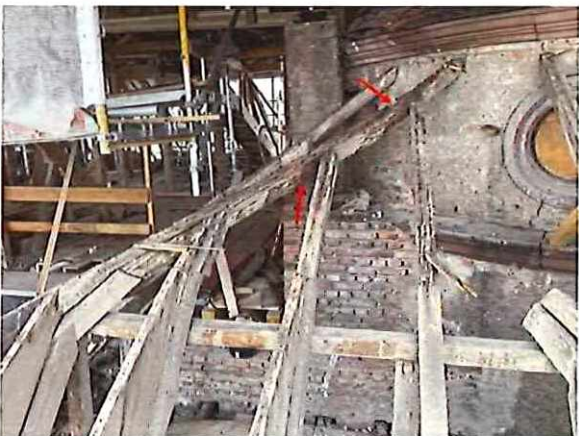
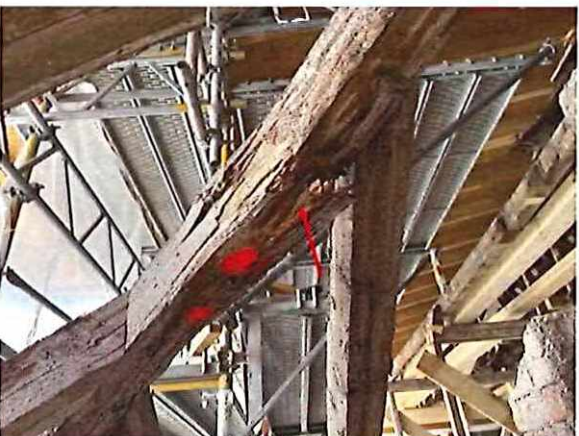
Nr: 912

**Zimmerarbeiten - Auflager Dachstuhl - Dach über  
Raum E3-07, Bauteil A, Ebene 4**

- nach Rückbau der verschimmelten und faulen Schalung auf den Sparren und Aufschieblingen sind die Auflager der Mauerkronen nun vollständig sichtbar
- das Mauerwerk ist von Hausschwammgeflecht durchzogen
- an den Auflagern sind die hölzernen Bauteile vollständig zerstört
- es gilt Maßnahmen zur nachhaltigen Bekämpfung konzeptionell aufzustellen und umzusetzen

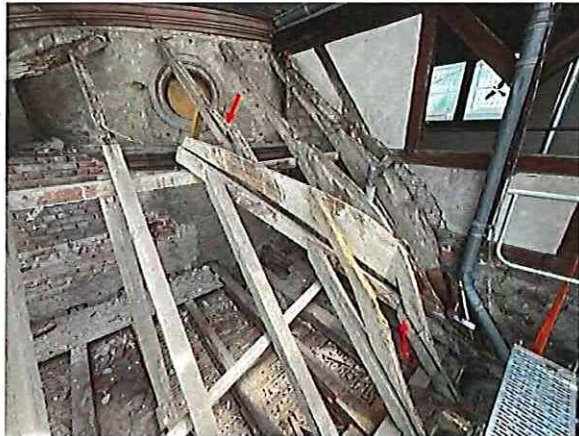
Nr: 913

**Zimmerarbeiten - Gratsparren - Dach über Raum E3-07, Bauteil A, Ebene 4**

- nach Rückbau der verschimmelten und faulen Schalung auf den Sparren und Gratsparren sind diese nun vollständig sichtbar
- die Gratsparren sind verfault und bereits gebrochen
- die zerstörten und bereits zuvor markierten Bauteile bestehen zudem sichtbar aus aneinandergesetzten, gestoßenen Teilbauteilen, was eine mangelhafte Ausführung darstellt

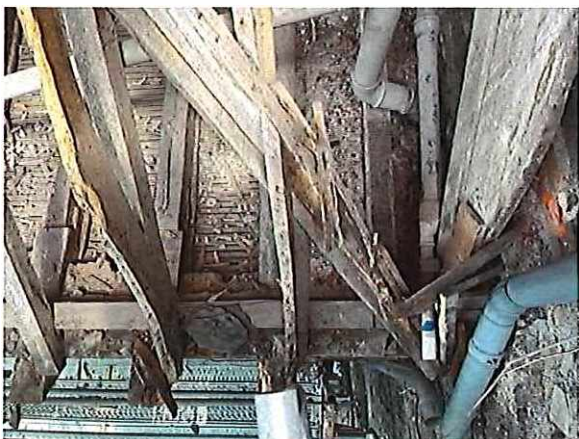
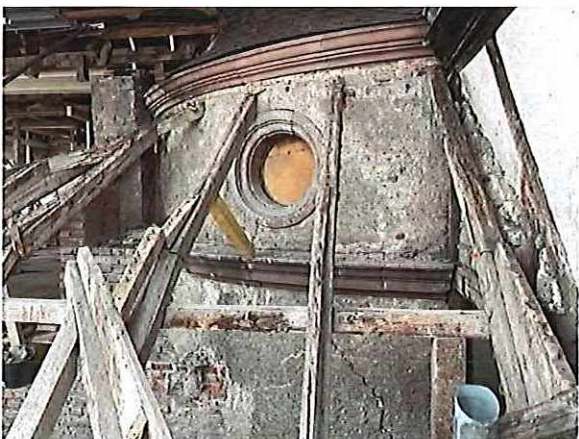
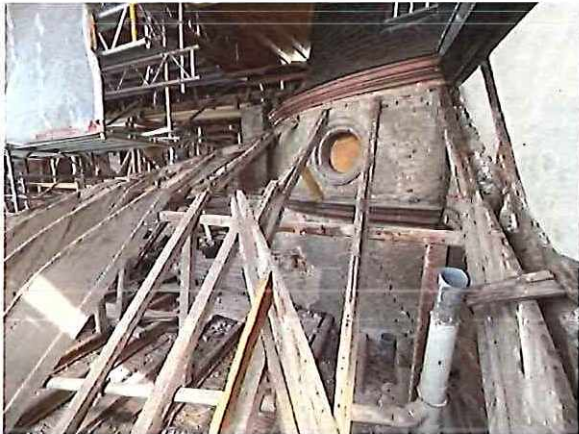
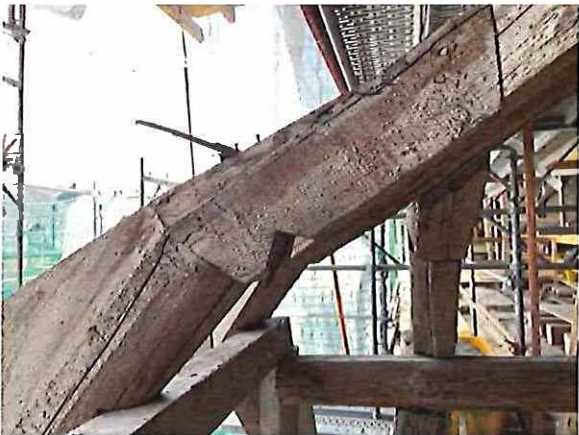
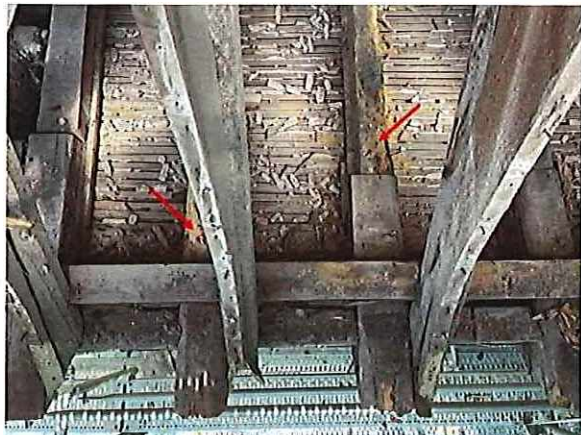
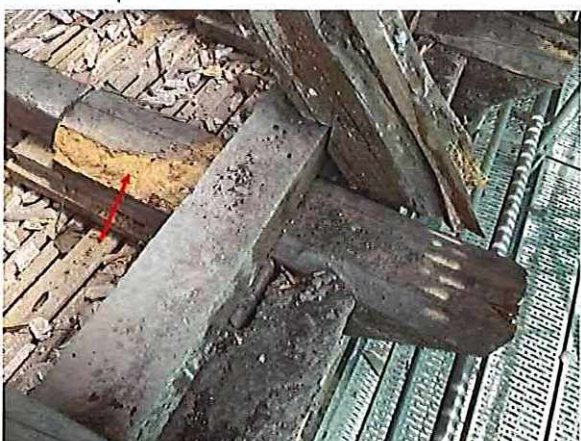
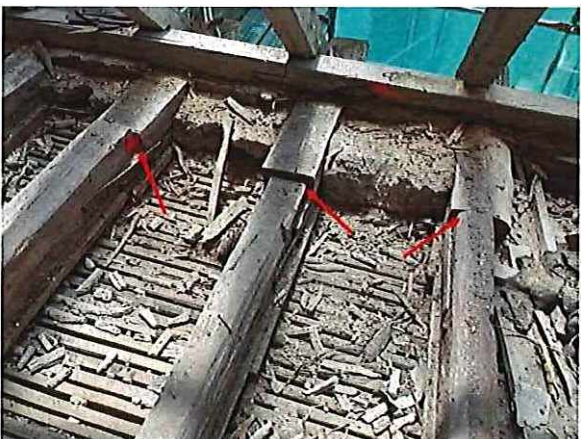
**Nr: 914**

**Zimmerarbeiten - Sparren & Aufschlieblinge Achse A-  
I / A-J - Dach über Raum E3-07, Bauteil A, Ebene 4**

- nach Rückbau der verschimmelten und faulen  
Schalung auf den Sparren und Aufschlieblingen sind  
diese nun vollständig sichtbar

- die Sparren als auch darauf montierte  
Aufschlieblinge zeigen einen inaktiven  
Schädlingsbefall und größtenteils vollständig  
verfaulte Bauteile

- einige Sparren weisen Bearbeitungsspuren,  
vorheriger Nutzungen auf und sind hier in Zweit- und  
Drittverwendung verbaut

- einige Sparren und Aufschlieblinge sind bei  
Entnahme der Schalung bereits von selbst  
auseinander gefallen

- die zerstörten und bereits zuvor markierten  
Bauteile bestehen zudem sichtbar aus  
aneinandergesetzten, gestoßenen Teilbauteilen, was  
eine mangelhafte Ausführung darstellt

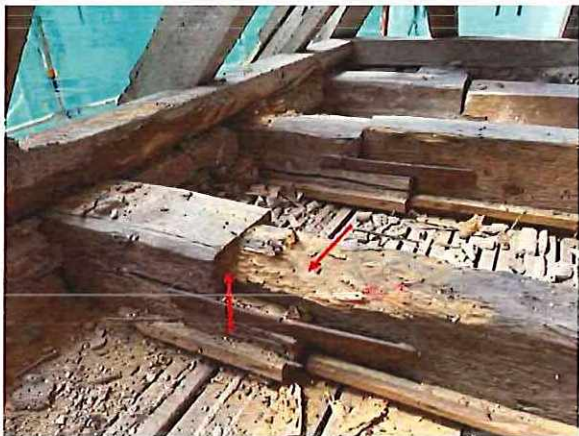
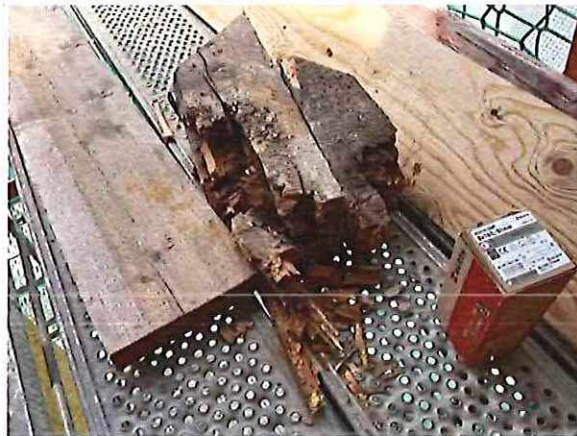
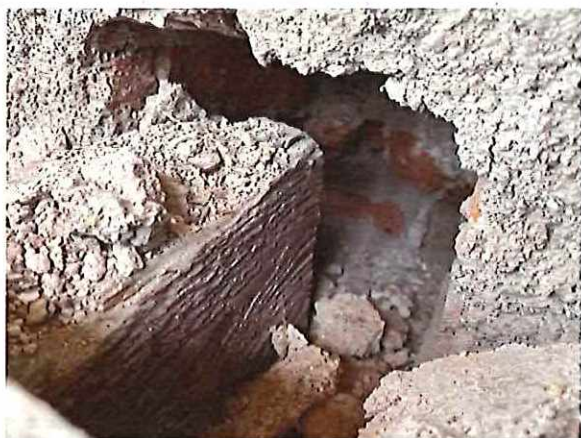
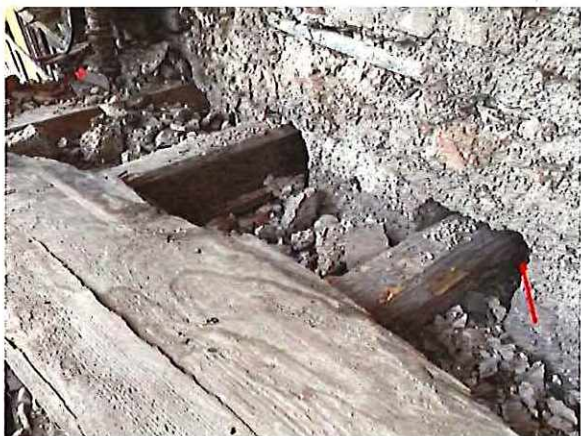
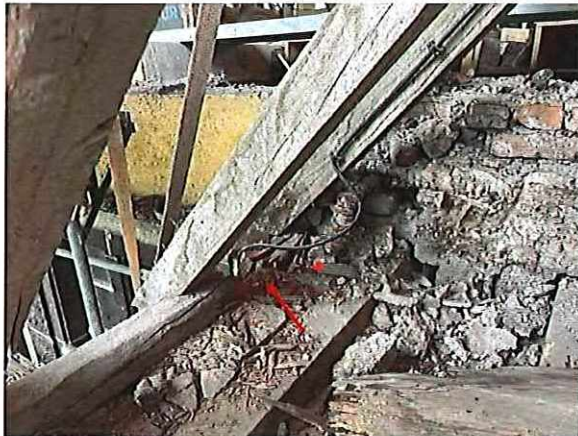
**Nr: 915**

#### **Zimmerarbeiten - Deckenbalken - Decke über Raum E3-07, Bauteil A, Ebene 4**

- nach Rückbau der verschimmelten und faulen Schalung auf den Sparren und Aufschieblingen sind die Auflager der Deckenbalken nun vollständig sichtbar
- die Balken zeigen einen inaktiven Schädlingsbefall und größtenteils vollständig verfaulte Bauteile
- die zerstörten und bereits zuvor markierten Bauteile bestehen zudem sichtbar aus aneinandergesetzten, gestoßenen Teilbauteilen, was eine mangelhafte Ausführung darstellt
- einige Balken weisen Bearbeitungsspuren, vorheriger Nutzungen auf und sind hier in Zweit- und Drittverwendung verbaut
- am Auflager im Ziegelmauerwerk des Turmes sind Hohlräume deutlich erkennbar
- am Auflager der des Außenmauerwerks sind die Balkenköpfe größtenteils vollständig zerstört

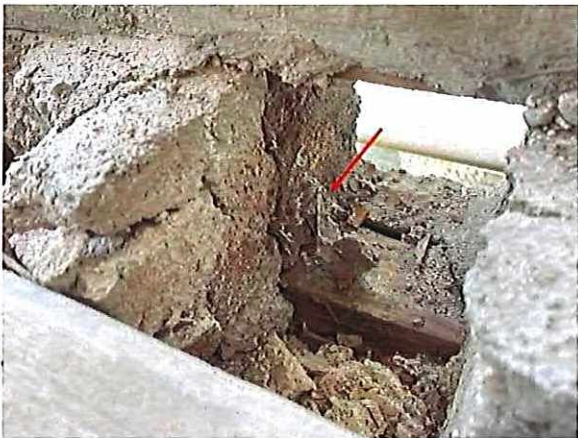
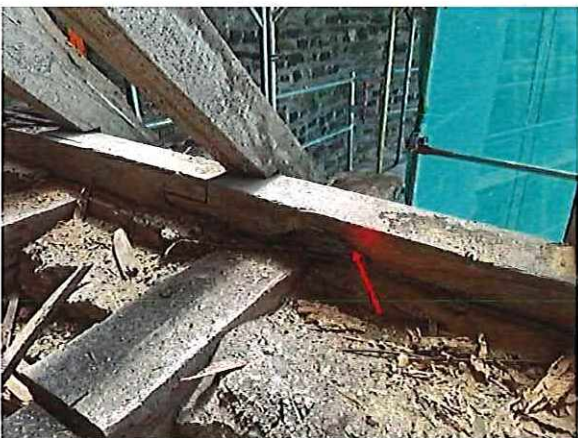
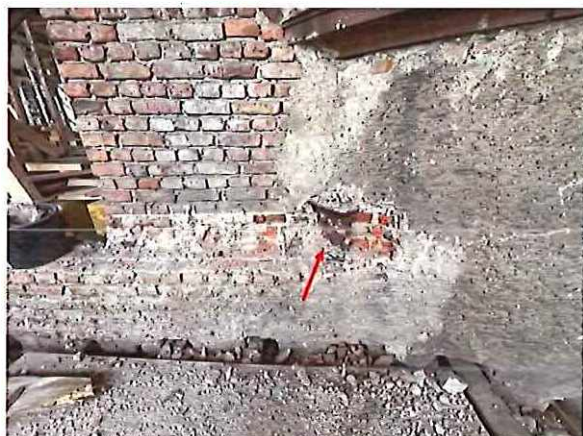
Nr: 916

**Zimmerarbeiten - Fußfette - Dach über Raum E3-07,  
Bauteil A, Ebene 4**

- nach Rückbau der verschimmelten und faulen Schalung auf den Sparren und Aufschieblingen sind die Auflager der Dachkonstruktion an der Fußfette nun vollständig sichtbar
- die Fußfetten zeigen größtenteils vollständig verfaulte Bauteile und einen inaktiven Schädlingsbefall
- an den zerstörten und bereits zuvor markierten Bauteilen ist nun Hausschwammflecht deutlich erkennbar
- am Auflager der des Außenmauerwerks sind die Fußfetten größtenteils vollständig zerstört

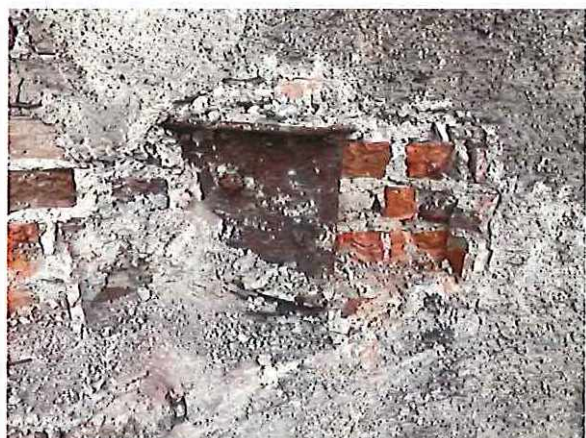
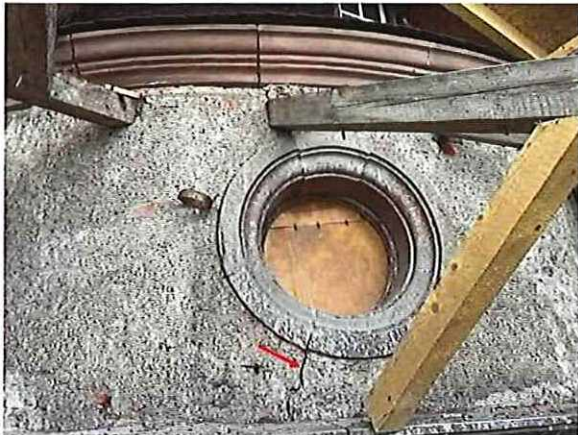
Nr: 917

Rohbauarbeiten - Stahlträger - Raum E4-05, Bauteil  
A, Ebene 4

- an der Außenwand des Nord-Ost-Turmes ist nach  
Öffnung der Dachfläche ein aus dem Mauerwerk  
ragender Stahlträger aufgefallen

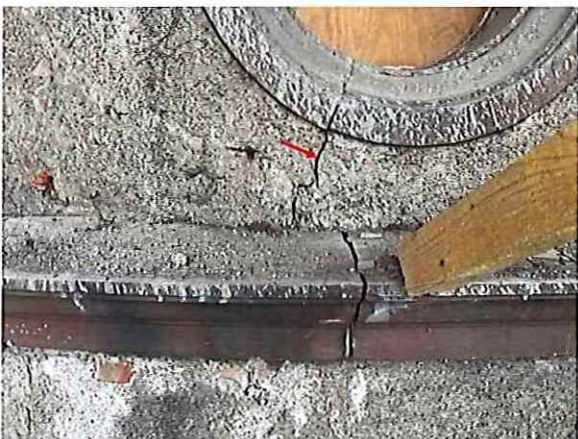
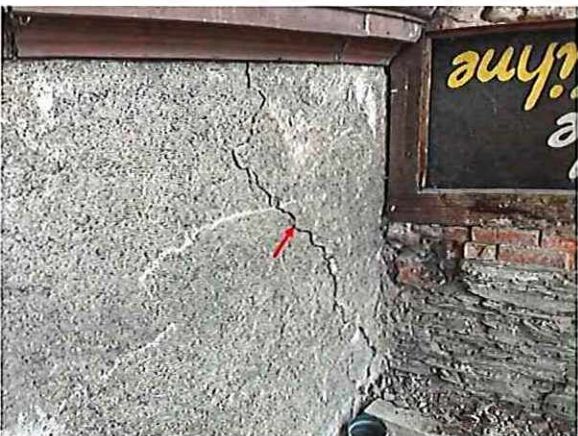
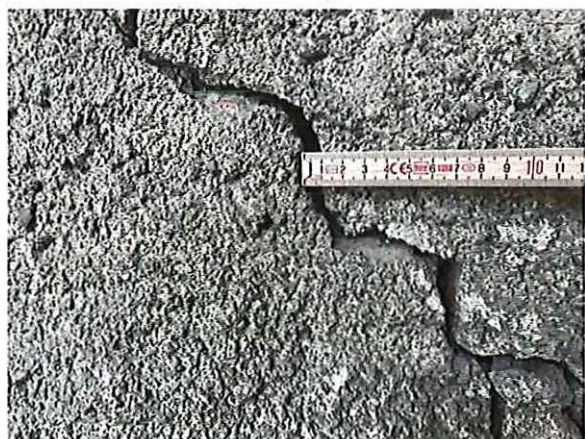
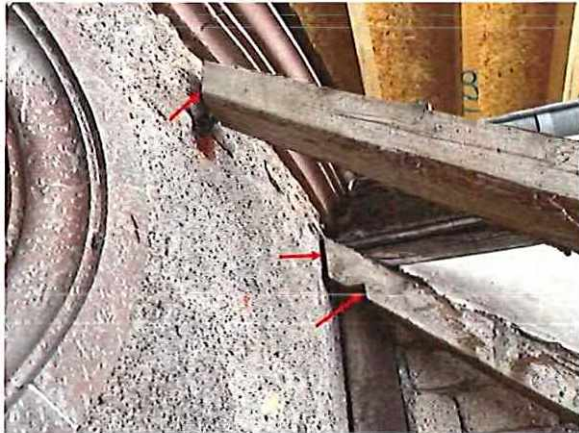
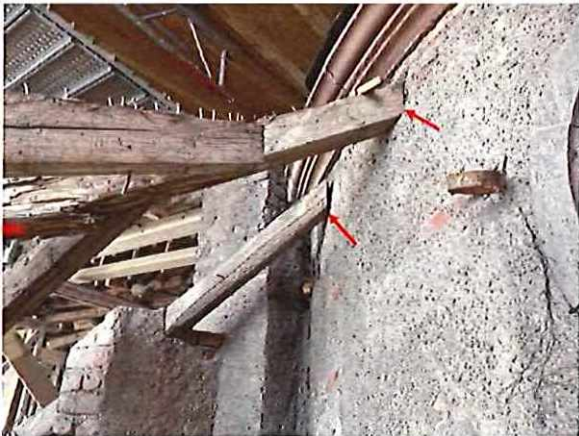
**Rohbauarbeiten - Außenwand Turm - Raum E4-05, Bauteil A, Ebene 4**

- mit Öffnung der Dachkonstruktion wird nun auch das Außenmauerwerk des Nord-Ost-Turmes sichtbar
- oberhalb und unterhalb der runden Fensteröffnung zeigt fiel ein breiter und langer Riss auf
- unterhalb des sandsteinernen Gesimses setzt sich dieser fort
- es gilt zu klären, ob hier an dieser Stelle Maßnahmen getroffen werden müssen

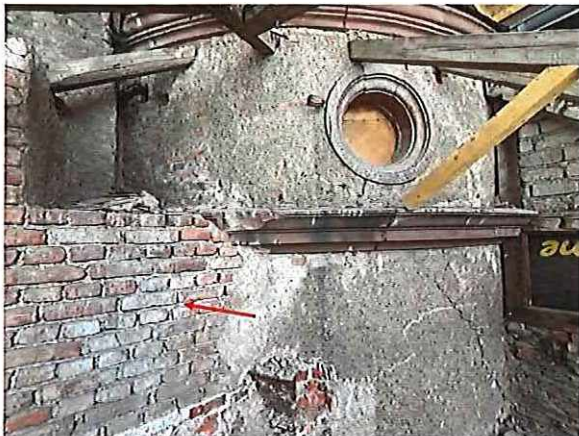
Nr: 919

#### Zimmerarbeiten - Sparrenauflager - Dach über Raum E3-07, Bauteil A, Ebene 4

- nach Rückbau der verschimmelten und faulen Schalung auf den Sparren und Aufschieblingen sind die oberen Auflager der Dachkonstruktion an der Außenwand des Turmes nun vollständig sichtbar
- die Sparren scheinen keinen Verbund an die Außenwand aufweisen zu können und sind lediglich gegen die Wand gelehnt
- einige Sparren weisen Bearbeitungsspuren, vorheriger Nutzungen auf und sind hier in Zweit- und Drittverwendung verbaut

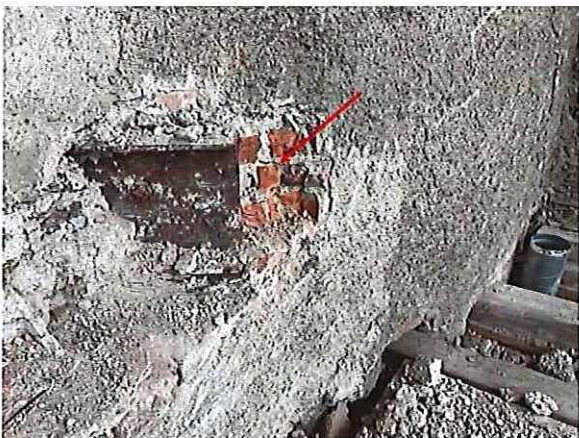
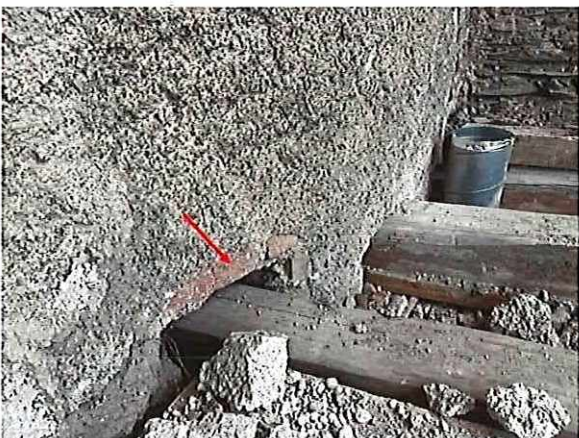
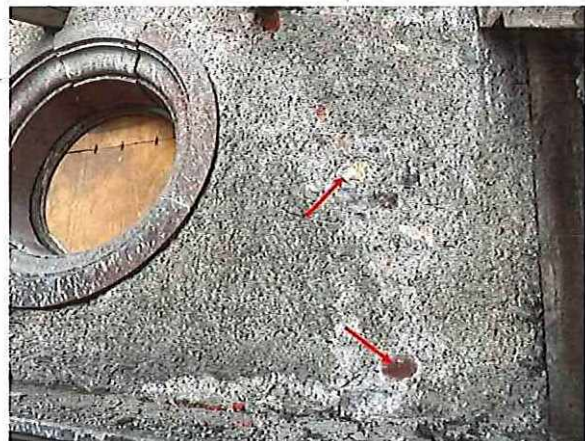
Rohbauarbeiten - Außenmauerwerk - Raum E4-05,  
Bauteil A, Ebene 4  
- das Mauerwerk der Außenwand des Nord-Ost-  
Turmes ist in der Ebene 4 sichtbar und zum  
größtenteils aus Ziegelmauerwerk hergestellt
