## **Beschreibung Schadensbild**

### **Zu Pos. 1. Schäden an der Mauerkrone:**

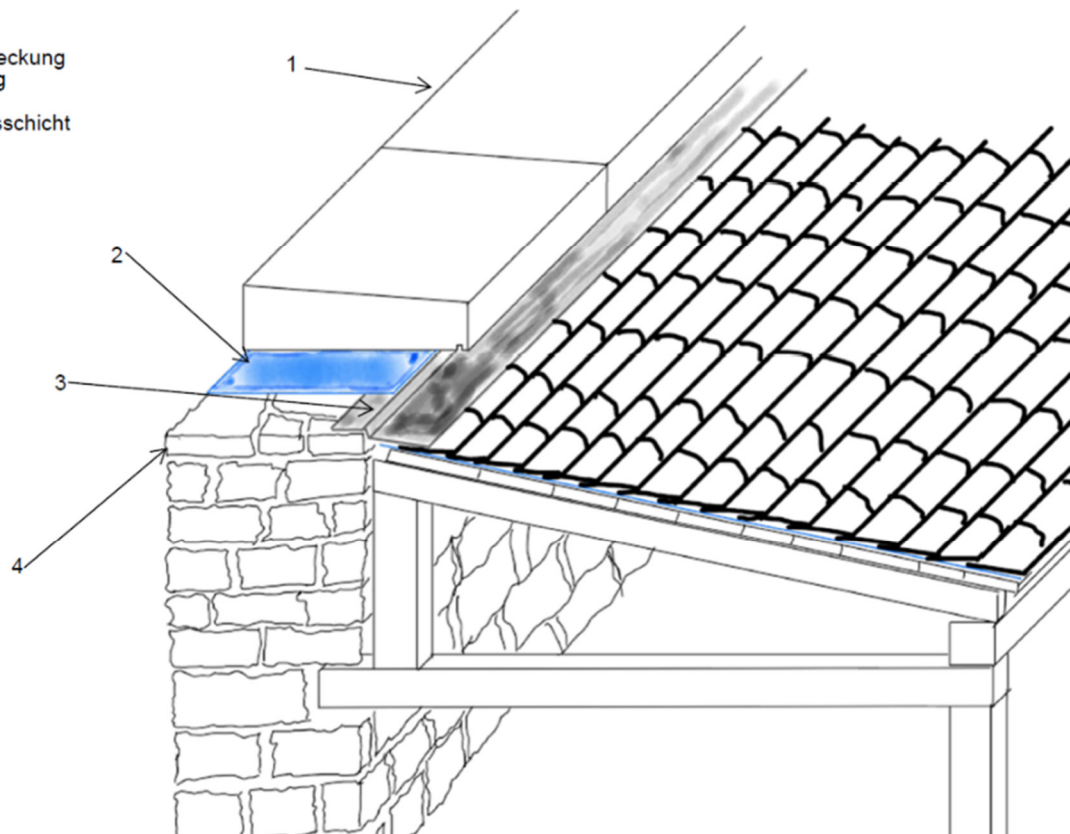
### Schnitt Mauerkrone mit Pultdach

Die derzeitige kleinteilige Mauerkrone wird abgetragen und zur weiteren Verwendung eingelagert. Die verbleibende Mauer ist nun niedriger als das Pultdach. Um die Höhendifferenz auszugleichen, wird eine entsprechend hohe Schicht aufgemauert. Die hierfür benötigten Mauersteine werden aus der abgetragenen Mauerkrone hergestellt. Auf der Oberfläche der Mauer werden 25 cm breite Bleche befestigt, die ca. 15 cm über das Pultdach reichen. Dann wird über der gesamten Oberfläche der Mauer eine Abdichtung aufgetragen. Für die Abdichtung kann beispielsweise eine Bitumenschweißbahn mit Beschieferung verwendet werden. Darauf wird dann eine massive Mauerabdeckung aus Basalt verlegt. Die Mauerabdeckung hat einen Querschnitt von 56 x 16 cm. Die Mauerabdeckungen haben eine Einzellänge von 1,2 bis 1,5 m. In regelmäßigen Abständen werden Dehnungsfugen angelegt, die es dem Material ermöglichen, Spannungen durch Dehnung abzubauen, ohne dass es zu Schäden kommt. An der Außenseite Richtung Boemundring wird die Mauerabdeckung 16 cm hoch und die Innenseite Richtung Burgfrieden 12 cm hoch. Hierdurch entsteht ein Gefälle Richtung Pultdach. Niederschlagswasser fließt dadurch schnell ab. Eine unterseitige Tropfkannte lässt das Wasser auf das Blech abtropfen, von wo es dann über das Pultdach abfließt. Die Mauerabdeckungen werden im Mauerwerk verankert. Das sichert die Mauerabdeckungen nach einem möglichen Versagen des Verlegemörtels. (siehe Abb. 01 u. 02)

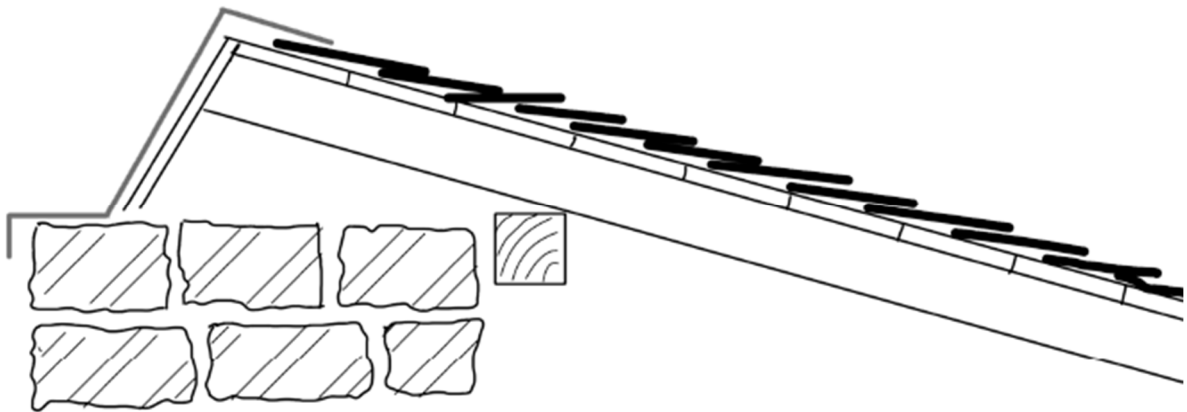
Abb. 03

An diesem Teil der Stadtmauer geht das Dach auf ca. 40 cm über die Mauer, die äußeren 10 cm sind nicht überdacht und mit einem Blech abgedeckt. Die Blechabdeckung weist etliche Verformungen und Undichtigkeiten auf. Das führt auch hier zur Durchfeuchtung des oberen Teils der Mauer. Die Schäden an der Blechabdeckung gehen zu einem großen Teil auf fehlende Gleitlager zurück.

Das schadhafte Blech muss ausgetauscht werden. Das neue Blech sollte stärker ausgelegt und mit ausreichend Gleitlagern versehen sein. Idealerweise sollte ein Kantblech verwendet werden, das über den First der Überdachung reicht. (siehe Abb. 03)

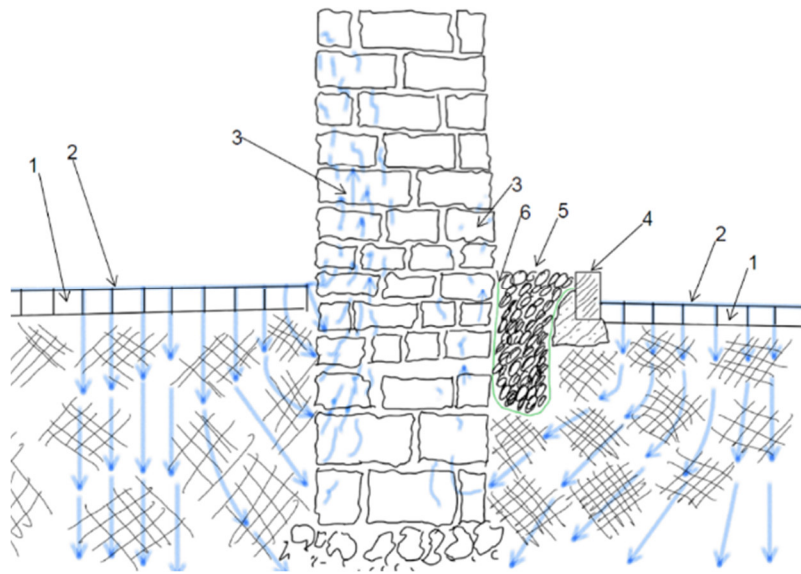
Im vorliegenden Fall sind die Mauersteine ungewöhnlich stark angegriffen. Die betroffenen Flächen grenzen an Gehwege, Wege und Parkflächen. Je nachdem wie das Salz ausgebracht wird, liegt es direkt an dem Mauerwerk oder Salz prallt an das Mauerwerk und fällt nach unten, sodass sich dort zusätzliches Salz ansammelt. Daher ist davon auszugehen, dass Tausalz den größten Teil der Schäden verursacht.

Schnitt durch die Stadtmauer, links ohne Spritzschutz und recht mit Spritzschutz

Eine der Hauptursachen für die Schäden ist der Eintrag von Tausalz. Um diesen zu reduzieren, sollten so genannte Spritzschutzstreifen entlang der Mauer angelegt werden. Dies ist vom Aufwand her überschaubar und wirkungsvoll. Durch den Spritzschutzstreifen wird verhindert, dass Tausalz bis direkt an das Mauerwerk aufgebracht wird. Durch diese Maßnahme lässt sich der Salzeintrag nicht zu 100% vermeiden aber doch deutlich reduzieren.

Die Abb. 04 ist eine schematische Darstellung der Stadtmauer. Auf der linken Seite haben wir eine gepflasterte Fläche, die an die Mauer stößt. Rechts ist ein Spritzschutz eingebracht. Durch den Spritzschutz gelangt kein Oberflächenwasser mehr direkt an das Mauerwerk. Der Schotter reduziert den Feuchtigkeitseintrag aus dem Erdreich. Das führt auch dazu, dass weniger Salz in das Mauerwerk eingetragen wird.
