## Dokumentation der Schäden Stadtbefestigung - Wehrgang

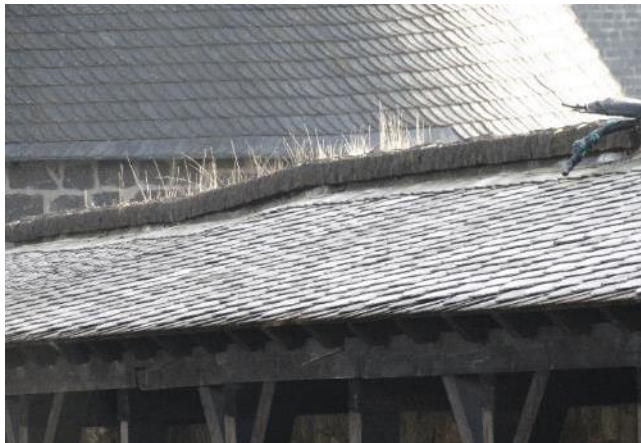
01. Foto vom 12.02.2025 oberer-Burgfrieden

Die Mauerkrone wurde aus kleinteiligen Basaltsteinen hergestellt, was einen hohen Fugenanteil zur Folge hat. Auf Grund der exponierten Lage ist die Mauerkrone starken Witterungseinflüssen ausgesetzt. Temperaturschwankungen und Schlagregen führen zu thermischen und hygri-schen Volumenveränderungen, die zu Rissen in den Fugen führen. Durch die Risse dringt Wasser in das Mauerwerk ein und führt zu weiteren Schäden. Nach kurzer Zeit wachsen dann auch Pflanzen auf der Mauer und richten mit ihren Wurzeln weitere Schäden an. Zudem führt der Bewuchs dazu, dass sich die Feuchtigkeit länger im Mauerwerk hält. Diese Prozesse führen durch die Kleinteiligkeit der Mauerkronenausbildung verstärkt zu Schäden.

Da die Mauerkrone keine größere, zusammenhängende, ebene Fläche mit einem Gefälle größer als 2% hat, fließt das Niederschlagswasser nicht oder nur sehr langsam ab und kann so tief in die Mauer eindringen.

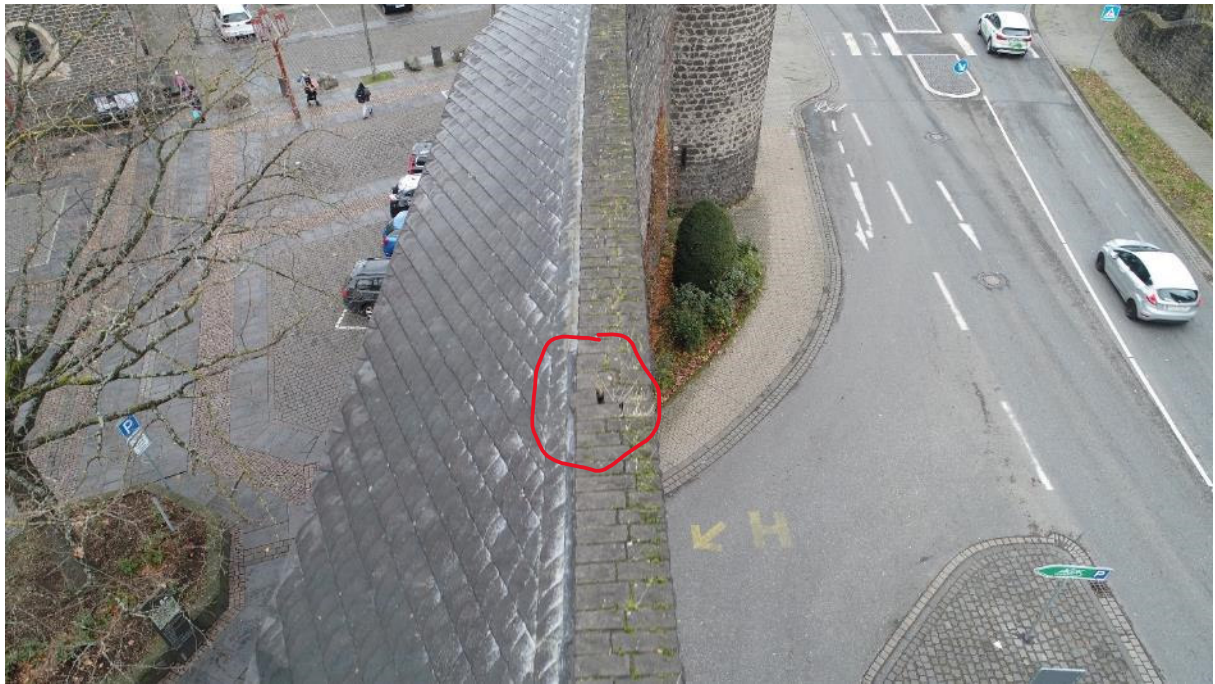
04. Foto vom 28.11.2023 oberer-Burgfrieden / loser Stein (Schaden 2024 behoben)

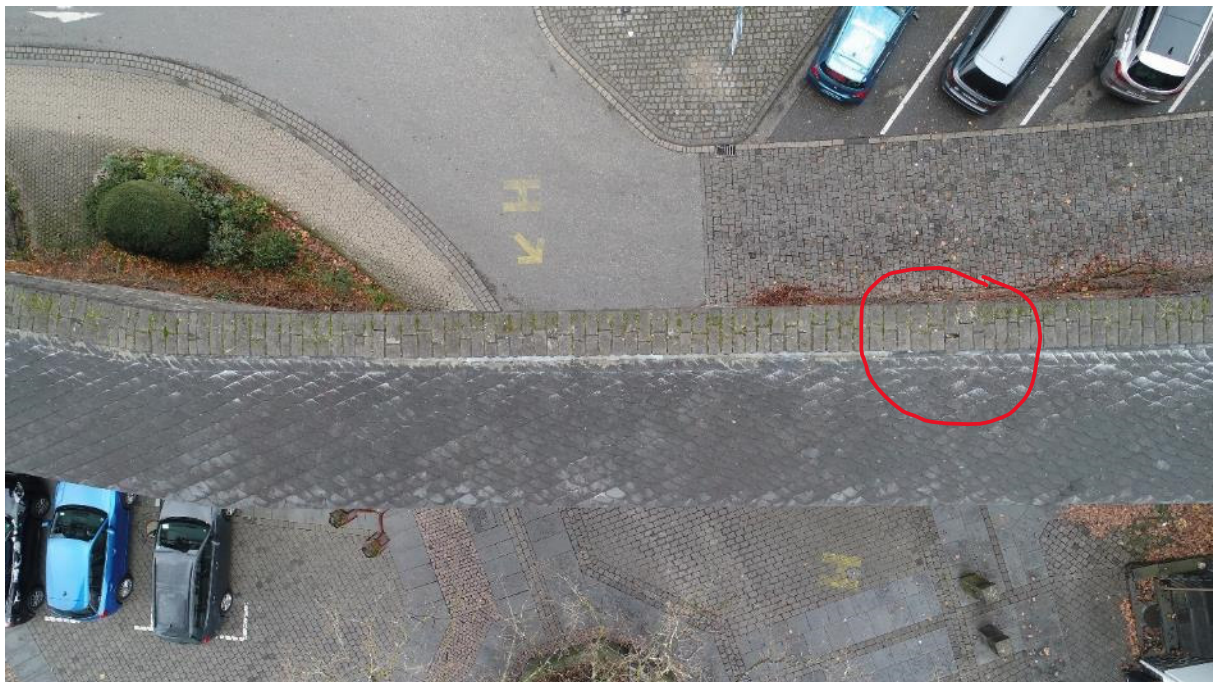
05. Foto vom 28.11.2023 oberer-Burgfrieden / loser Stein (Schaden 2024 behoben)

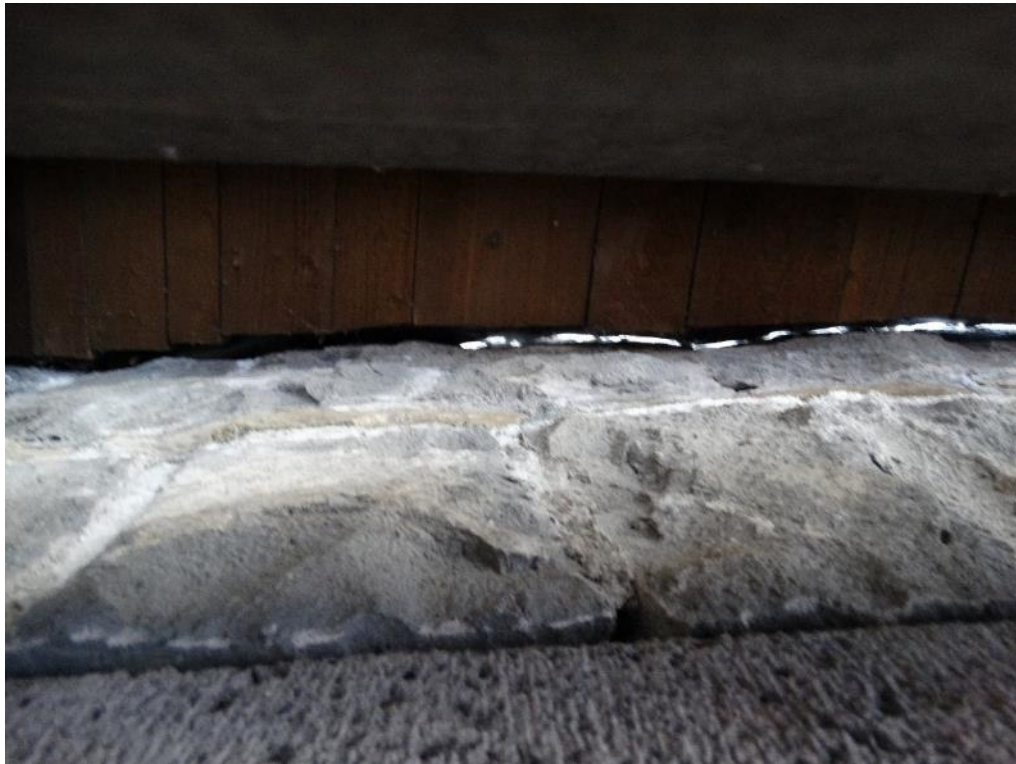
Durch das unterschiedliche thermische- und hygrische Dehnungsverhalten der verschiedenen Materialien löst sich die Verbindung zwischen Pulldach und Wehrturm. Hierdurch dringt Wasser in die Dachkonstruktion ein und führt zu Schäden.

06. Foto vom 19.02.2025 Anschluss Pulldach an Wehrturm

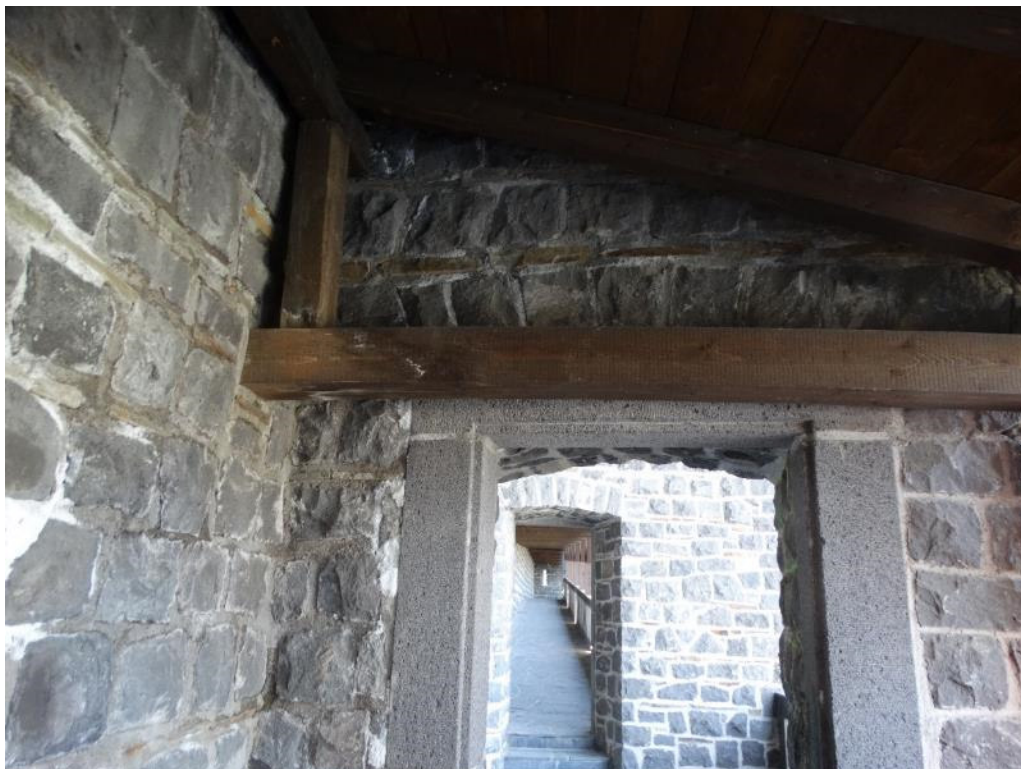
07. Foto vom 19.02.2025 Anschluss Pulldach an Wehrturm

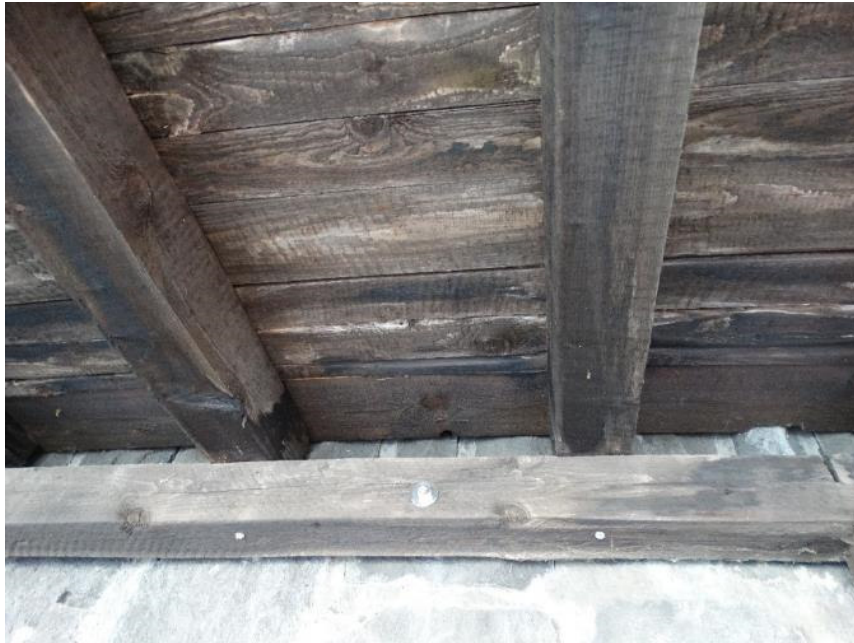
Durch das unterschiedliche thermische- und hygrische Dehnungsverhalten der verschiedenen Materialien löst sich die Verbindung zwischen Pultdach und Mauerwerk. Hierdurch dringt Wasser in die Dachkonstruktion ein und führt zu Schäden.

08. Foto vom 19.02.2025 Anschluss Pultdach an Mauer

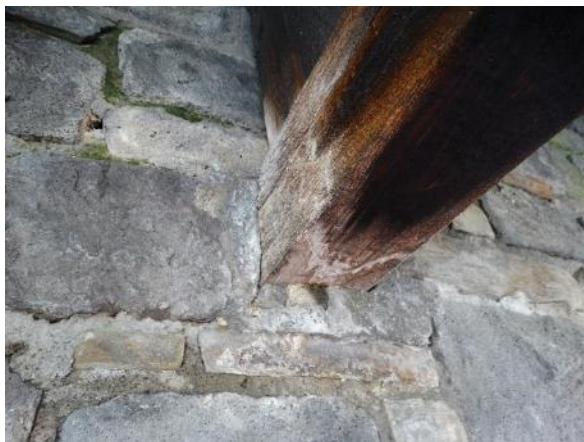
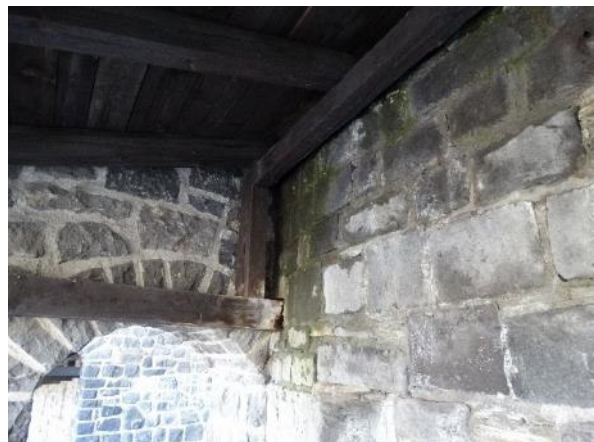
Hauptsächlich die schadhafte Mauerkrone führt zur Durchfeuchtung der Mauer im oberen Bereich. Teilweise sind Balken der Dachkonstruktion in das Mauerwerk eingelassen und nehmen Schaden durch die Feuchtigkeit. In den meisten Fällen sind die Balken ungeschützt in das Mauerwerk eingemörtelt. Das Wasser kann dann ungehindert aus dem Mauerwerk in das Holz eindringen.

09. u. 10. Foto vom 19.02.2025 Anschluss Pultdach an Mauer

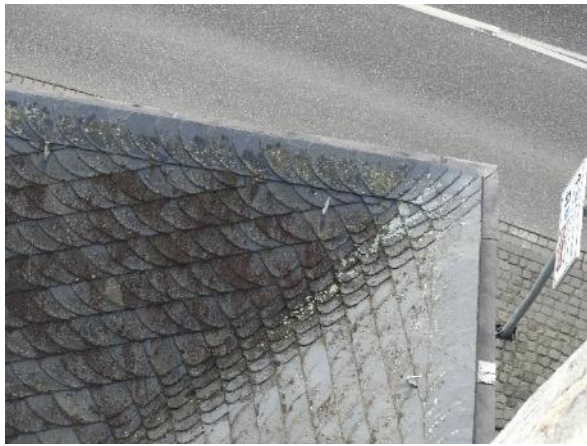
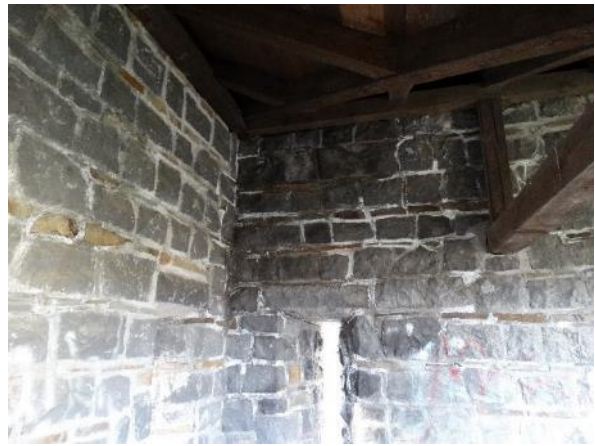
11. u. 12. Foto vom 19.02.2025

Die weißen Ausblühungen auf der gesamten Länge der Mauer zeigen, dass die Mauerkrone komplett schadhaft ist.

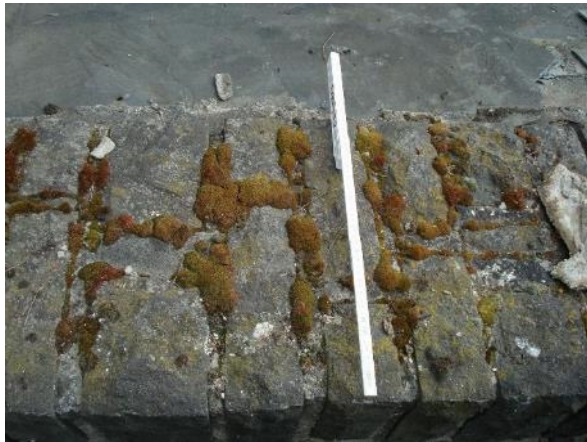
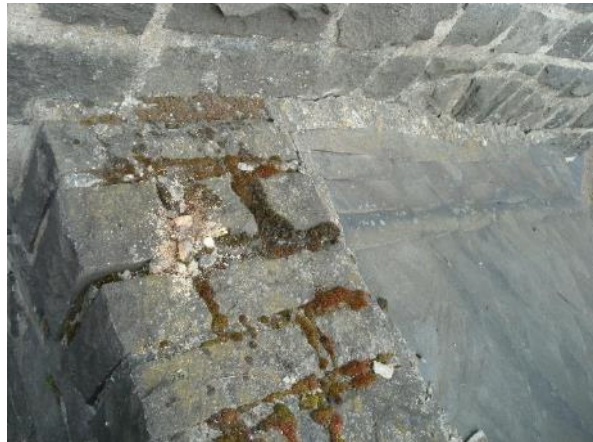
15. u. 16. Fotos 21.04.2016

Die Fotos zeigen, wie kleinteilig die Mauerkrone ausgebildet ist. Die Fugenflächen der Mauersteine sind gesägt und damit sehr glatt. Daher haftet der Fugenmörtel nicht ausreichend an den Mauersteinen.

Im Jahr 2016 wurden umfangreiche Sanierungsarbeiten an der Mauerkrone und dem Pultdach durchgeführt.

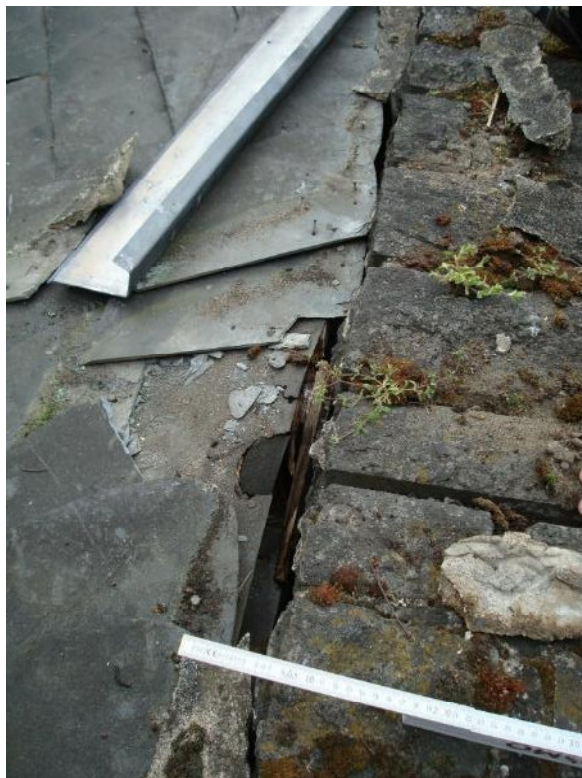
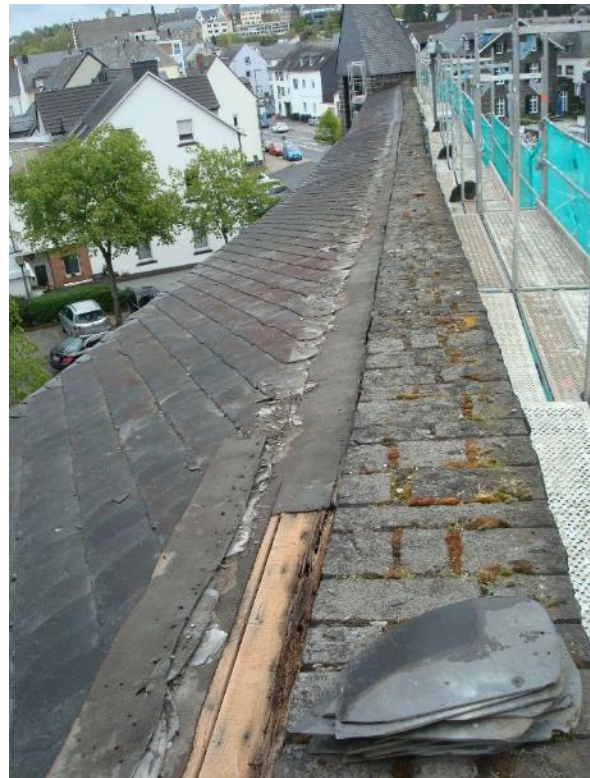
17. u. 18. Fotos 02.06.2016

Die Fotos zeigen Schäden, die durch den schadhaften Anschluss des Pultdaches an das Mauerwerk entstehen.

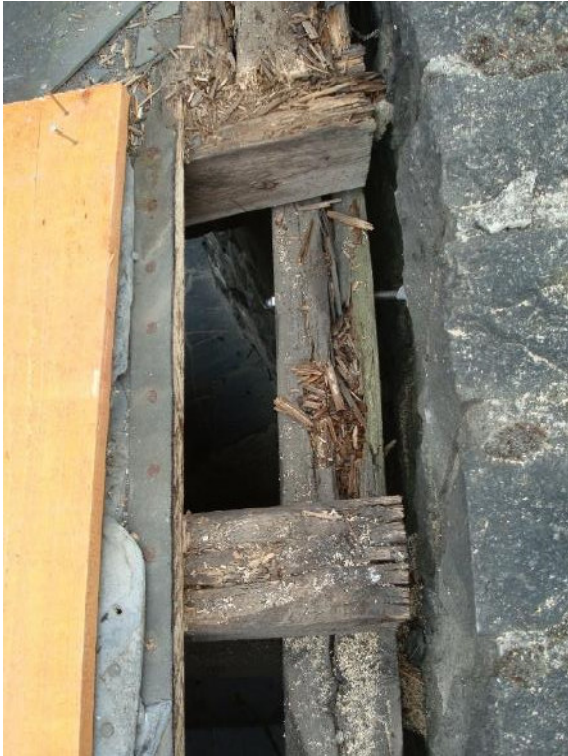
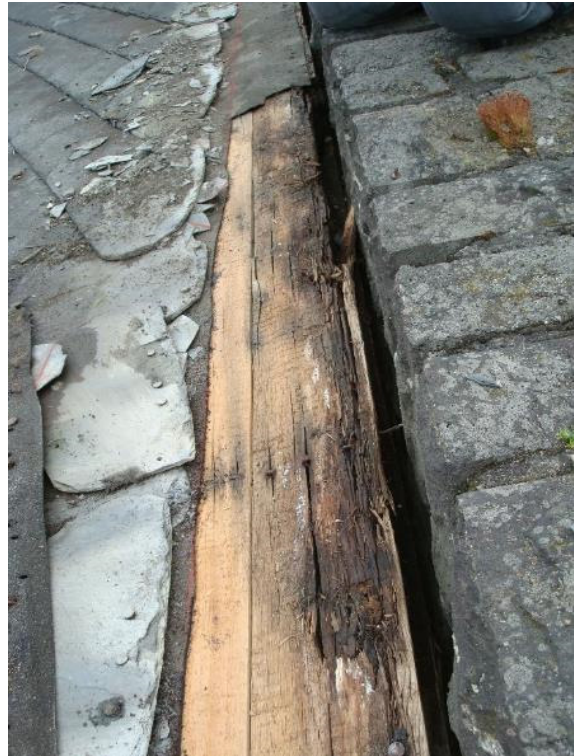
19. u. 20. Fotos vom 02.06.2016

Die Anschlussbleche des Pultdachs wurden gegen die gebosste Oberfläche der Mauerkrone geklebt. Spätestens, wenn die Fugen der Mauerkrone gerissen sind, ist auch der Anschluss wieder undicht.

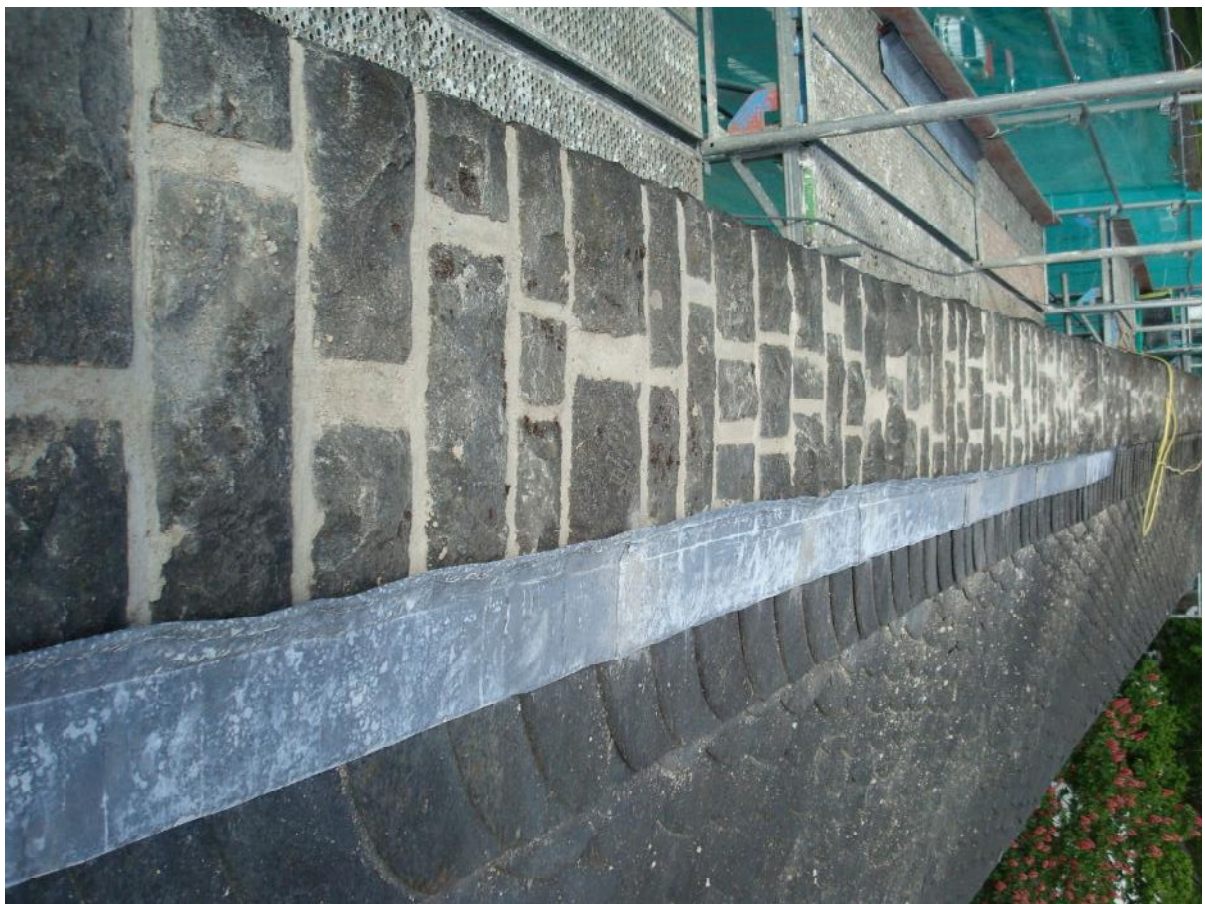
25. Foto vom 20.05.2016

Hier ist der hohe Fugenanteil gut erkennbar. Die Strecke zwischen den beiden Wehrtürmen beträgt mehr als 50 m ohne Dehnungsfugen, die für Entspannung sorgen könnten.

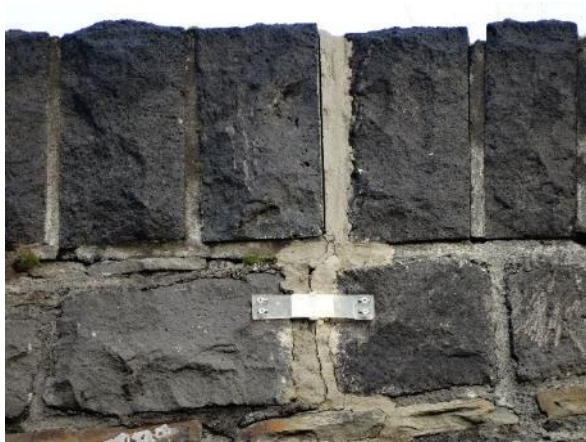
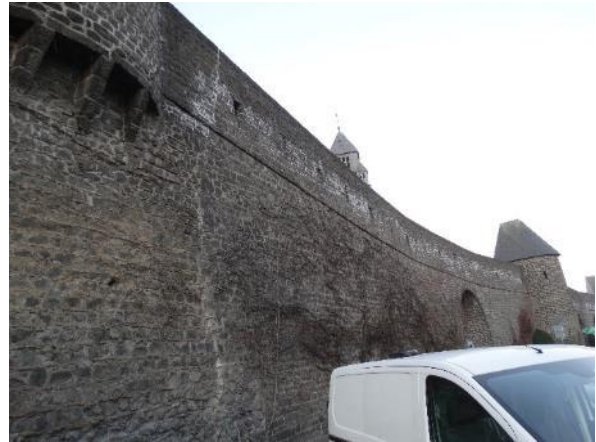
26. u. 27. Fotos von 31.01.2025

### 2.1. Rissbildung neben Turm Rosengarten

Der Riss wurde zuletzt 2024 saniert.

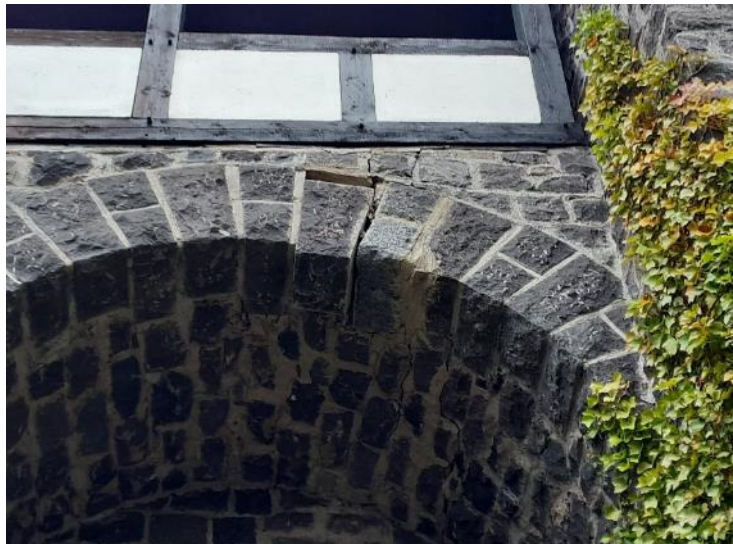
29. Foto von 30.11.2023

Foto 29. Zeigt den Riss auf der Innenseite. Hier geht der Riss durch ein Gewölbe, wodurch sich Steine lösen.

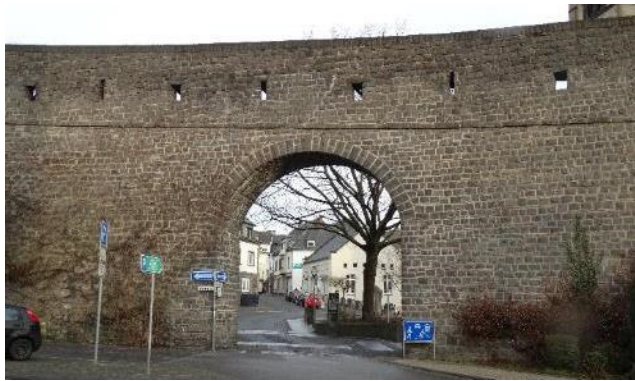
31. Foto vom 31.01.2025

### 2.2. Rissbildung über dem Torbogen oberer-Burgfrieden

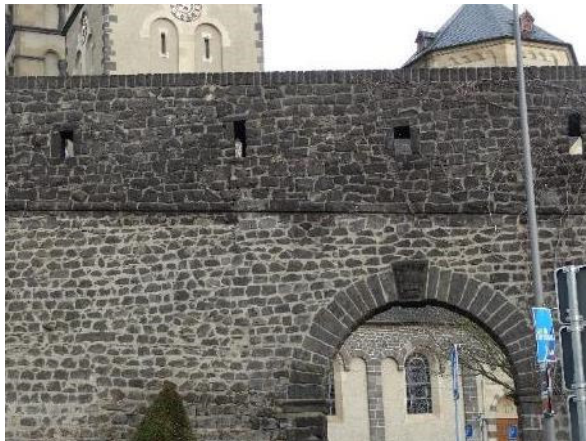
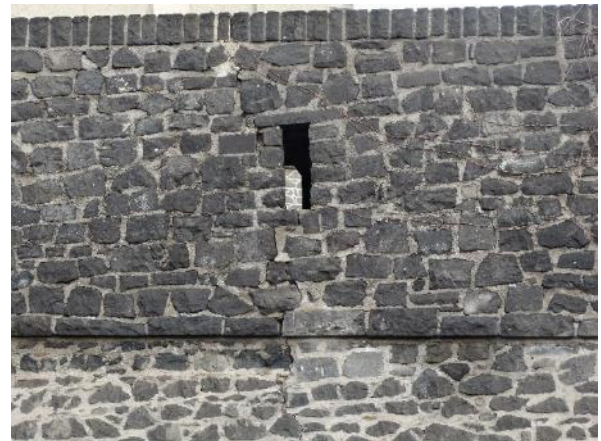
32. u. 33. Fotos vom 31.01.2025

### 2.3. Rissbildung unterer-Burgfrieden

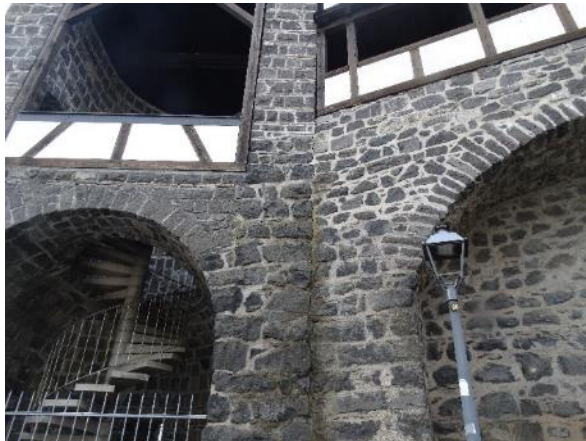
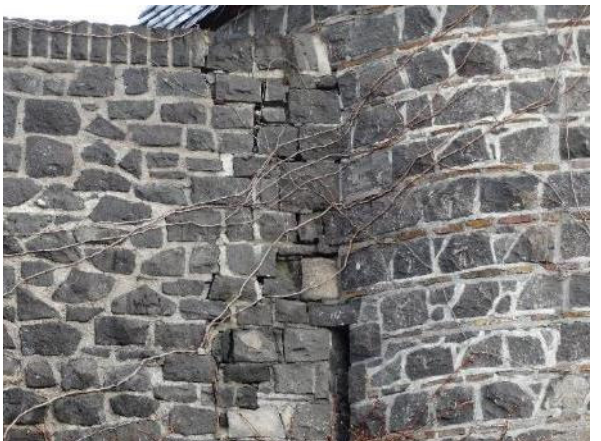
34. u. 35. Fotos vom 31.01.2025

### 2.4. und 2.5. Rissbildung und offene Fugen am Anschluss zum Wehrturm unterer-Burgfrieden

34. zeigt den Riss von der Innenseite und 35. von der Außenseite. Das Dach des Turms hat keine Traufrinne, das Wasser fließt daher vom Dach auf die Mauerkrone und führt zusätzlich zu Schäden am Mauerwerk.

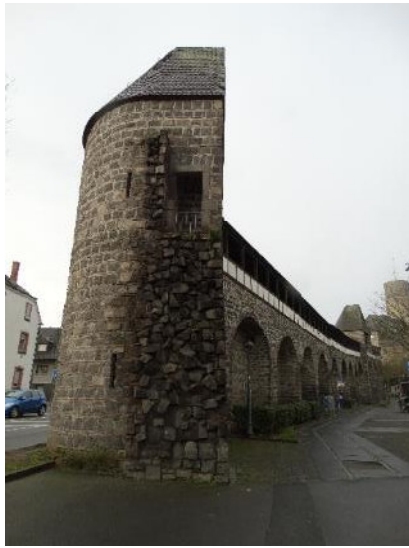
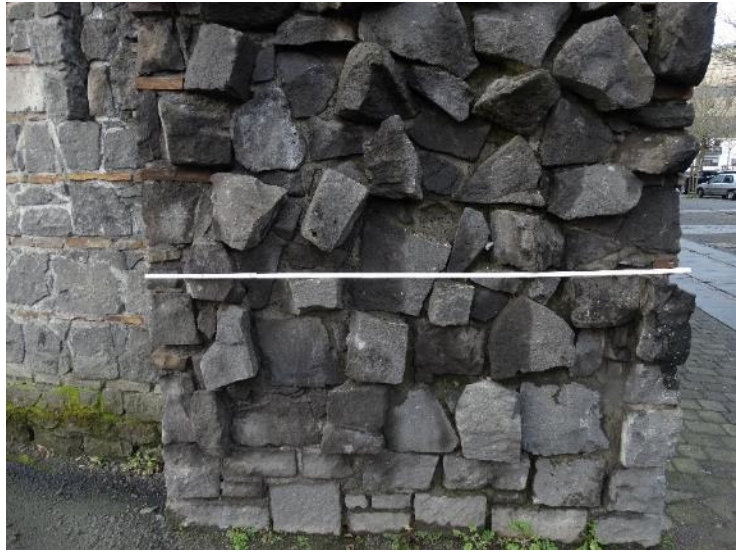
36. u. 37. Fotos vom 31.01.2025

2.6. Offene Fugen, möglicherweise lose Steine und undefinierte Wasserführung  
an der angedeuteten Fortsetzung der Stadtmauer

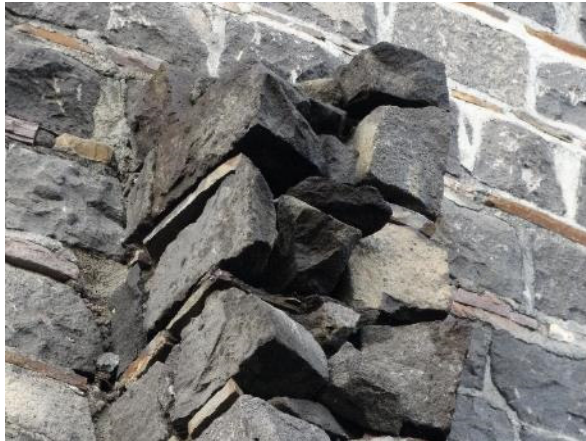
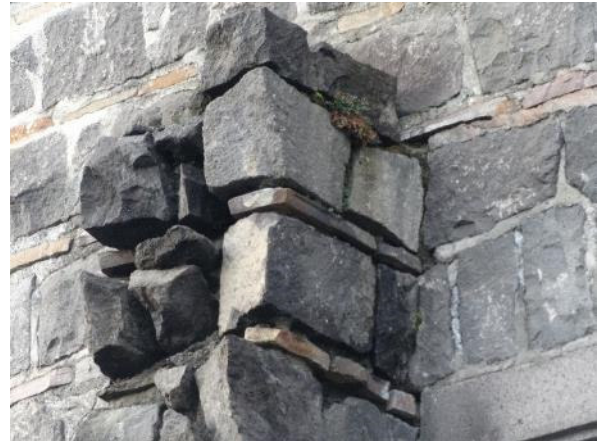
38. u. 39. Fotos vom 31.01.2025

Offene Fugen und Bewuchs in den Fugen. Es ist anzunehmen, dass die Mauersteine nur noch lose aufeinander liegen, ohne noch vom Mörtel gehalten zu werden.

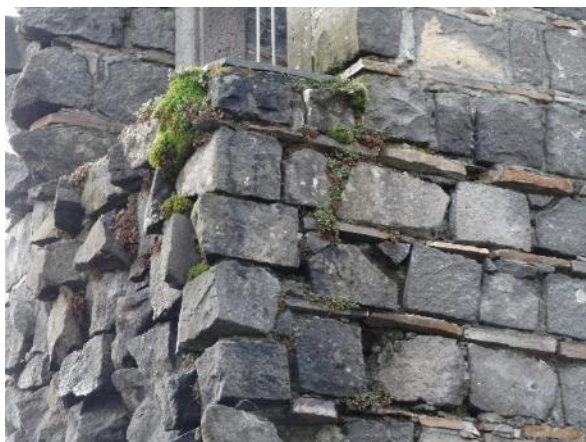
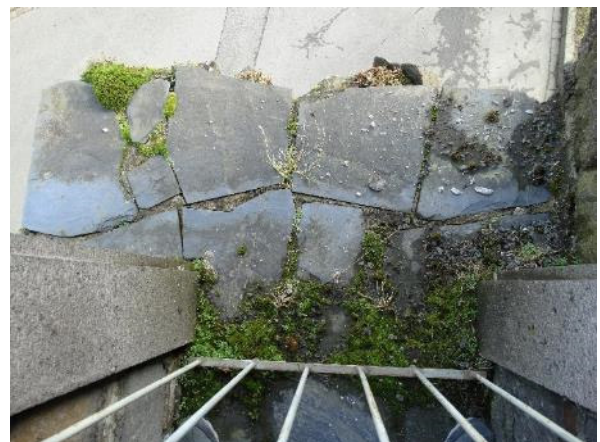
40. u. 41. Fotos vom 31.01.2025 und 12.02.2025

Der Mauervorsprung ist mit Polygonalplatten aus Schiefer belegt. Die Fugen sind offen, der verbliebene Fugenmörtel ist mürbe und nicht mehr funktionstüchtig. Wasser kann ungehindert eindringen und führt zu Schäden am Mauerwerk.

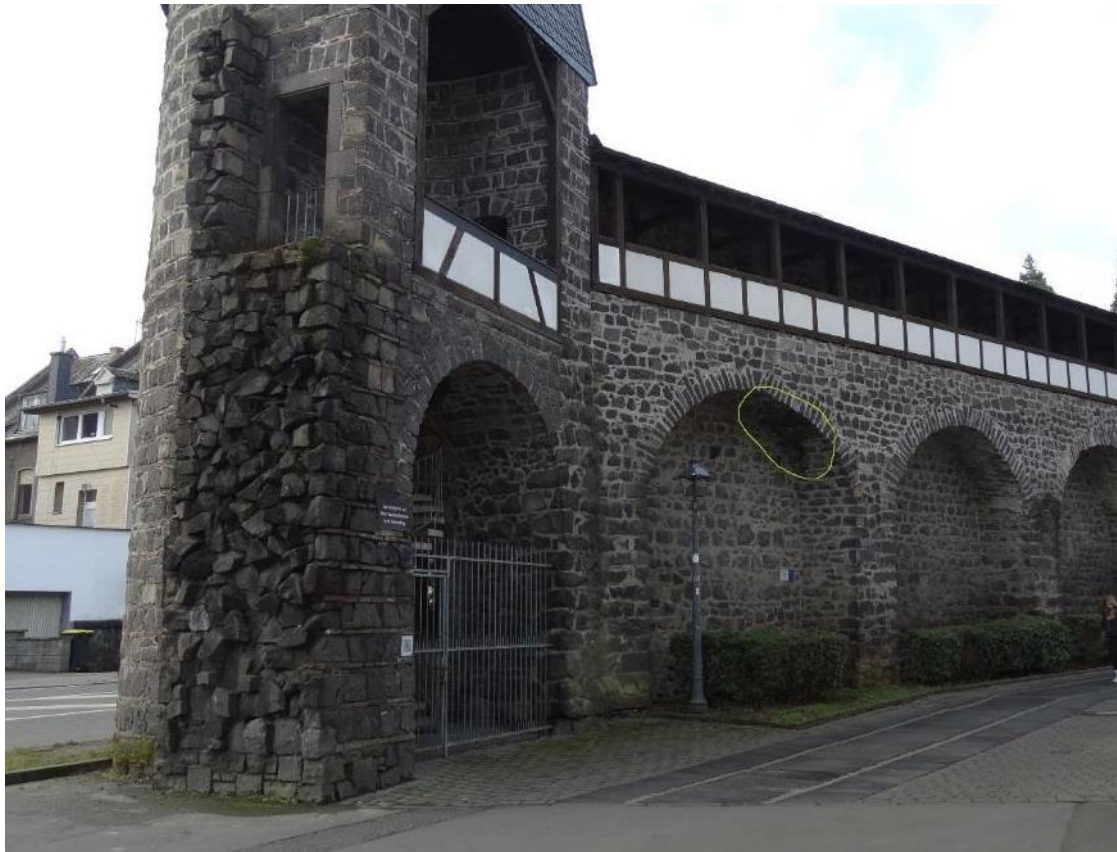
42. Foto vom 12.02.2025

## 2.7. Fehlstellen im Gewölbe:

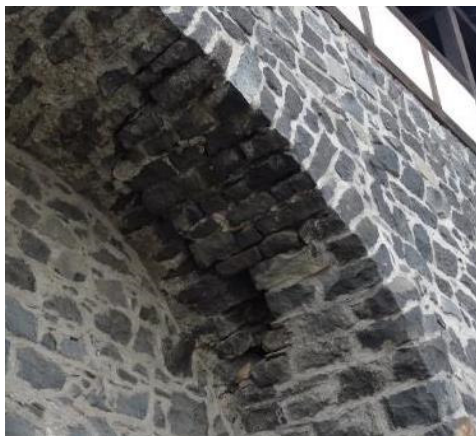
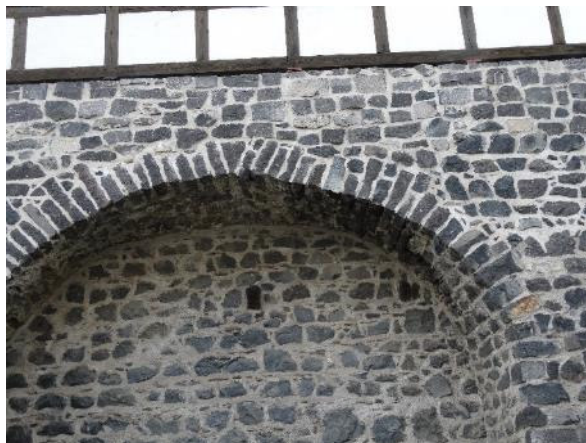
43. u. 45. Fotos vom 12.02.2025

Fehlende Steine und offen Fugen.

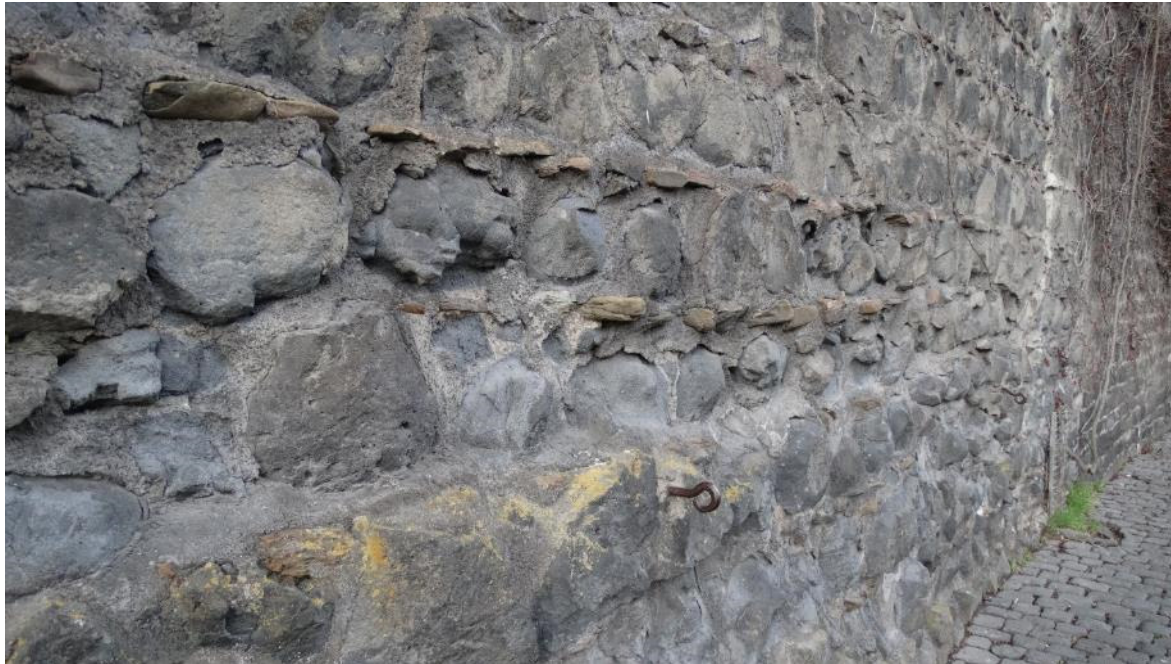
43. Foto vom 03.02.2025

#### 3.1. Stark geschädigtes Mauerwerk im Bereich Turm Rosengarten

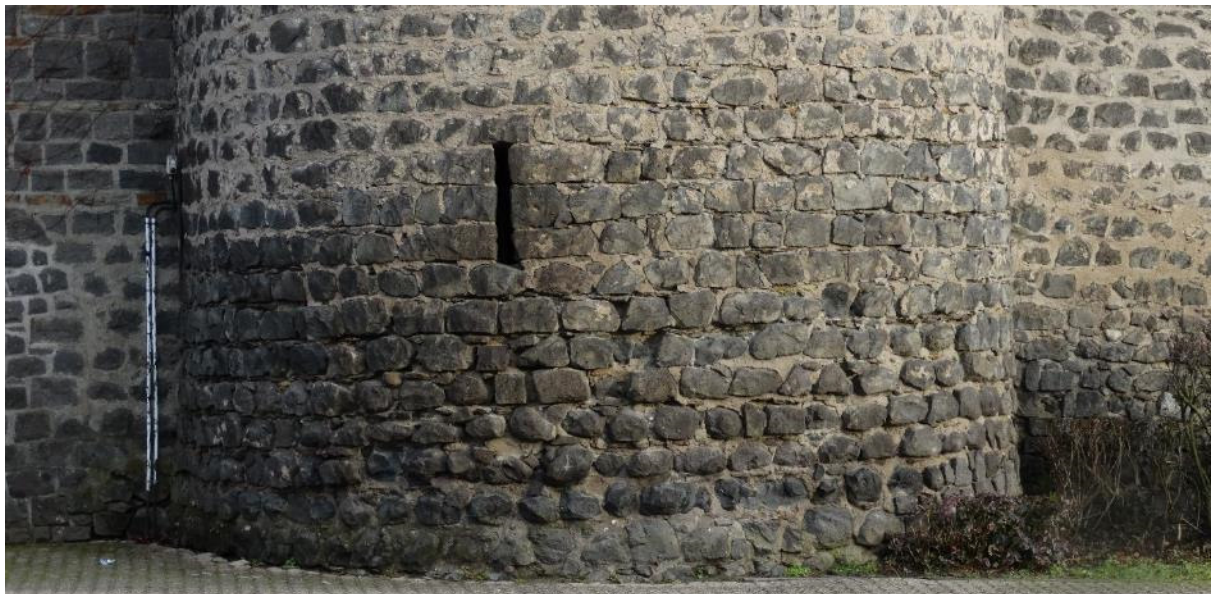
44. Foto vom 31.01.2025

#### 3.2. Stark geschädigtes Mauerwerk im Bereich Turm unterer-Burgfrieden

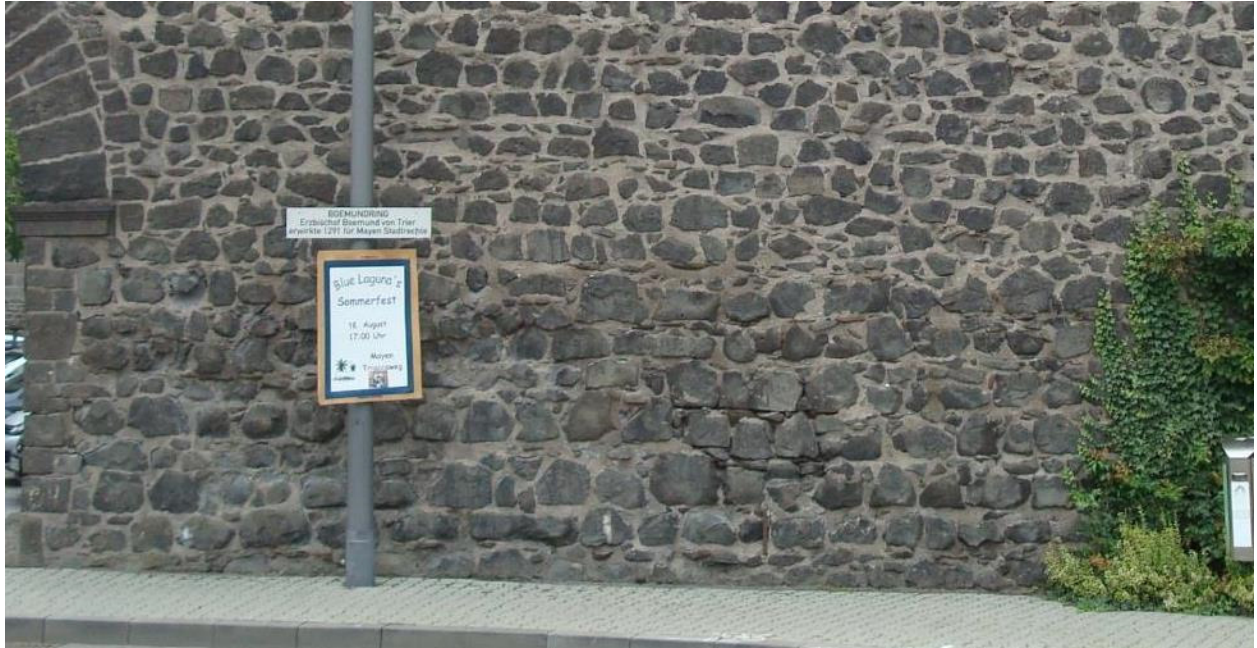
48. Foto vom 05.08.2014

### 3.3. Stark geschädigtes Mauerwerk rechts neben Tor unterer-Burgfrieden / Kreisel

48. und 49. zeigen den gleichen Bereich der Stadtmauer. Es ist erkennbar, dass es in nicht ganz 11 Jahren zu einer erheblichen Zersetzung gekommen ist. Besonders betroffen sind die Mauersteine, die ganz erheblich an Substanz verloren haben. Wenn der Prozess noch ein paar Jahre fortschreitet, hat das auch Auswirkungen auf die Standsicherheit der Mauer. Mit sehr hoher Wahrscheinlichkeit ist Tausalz die Hauptursache.

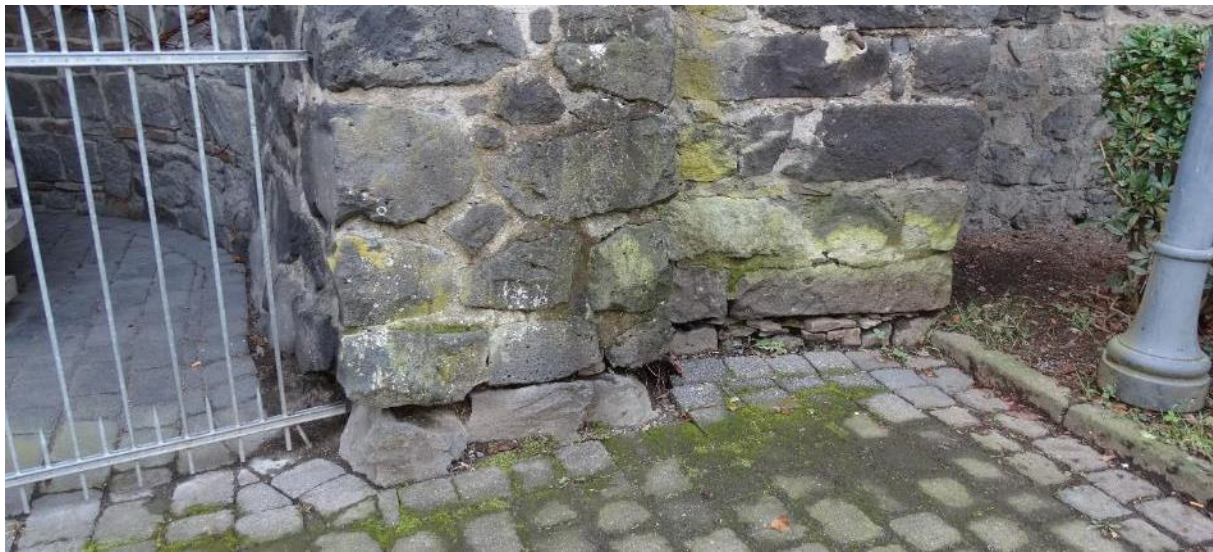
52. Foto vom 12.02.2025

### 3.4. Stark geschädigtes Mauerwerk im Bereich Turm unterer-Burgfrieden Innenseite

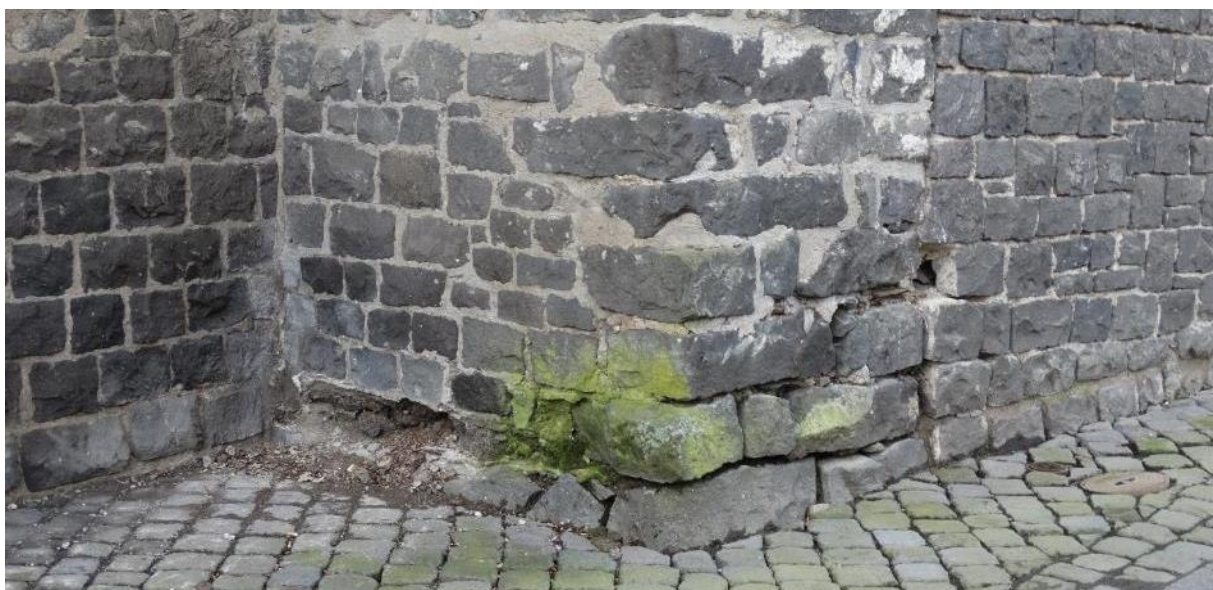
53. Foto vom 12.02.2025

### 3.5. Stark geschädigtes Mauerwerk im Bereich Turm oberer-Burgfrieden Innenseite
