Anlage 2: Fotodokumentation Abschnitte 1-5:

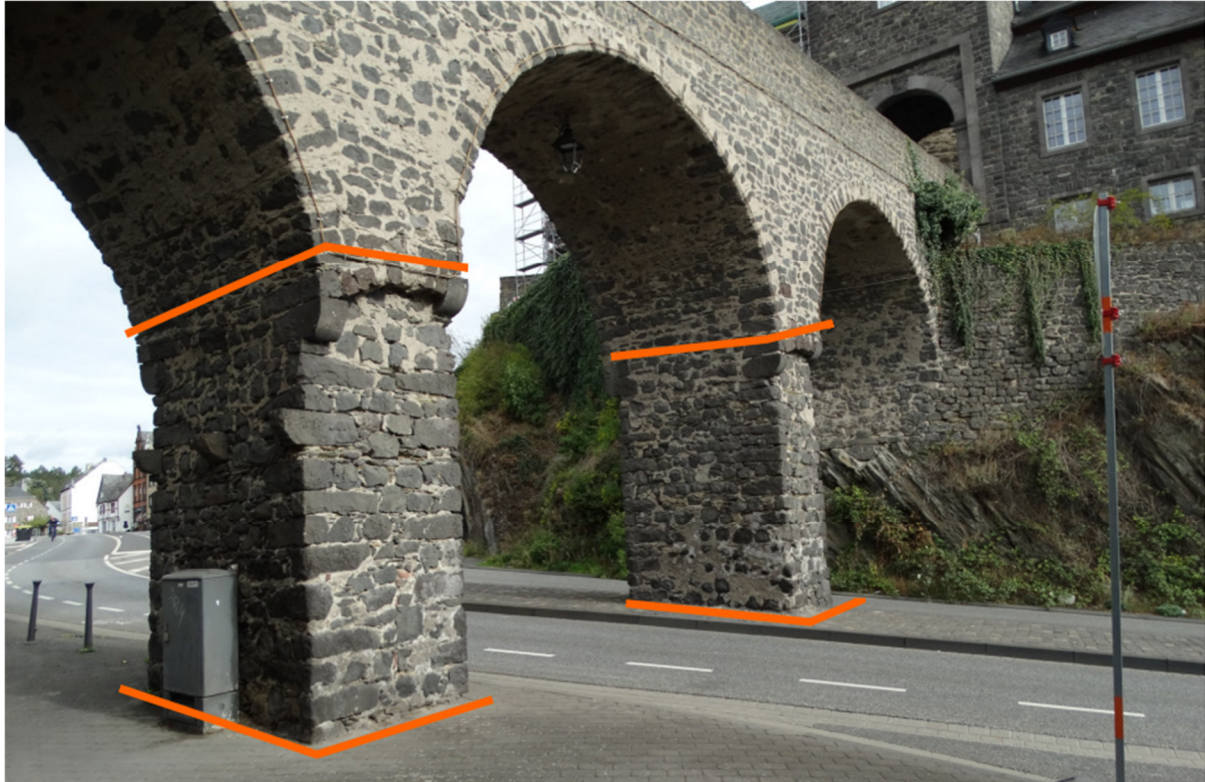
Ansicht Abschnitt 4. Die Pfeiler müssen umlaufend bearbeitet werden.

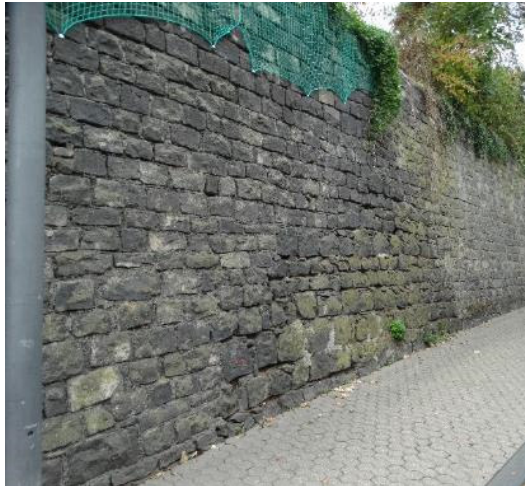
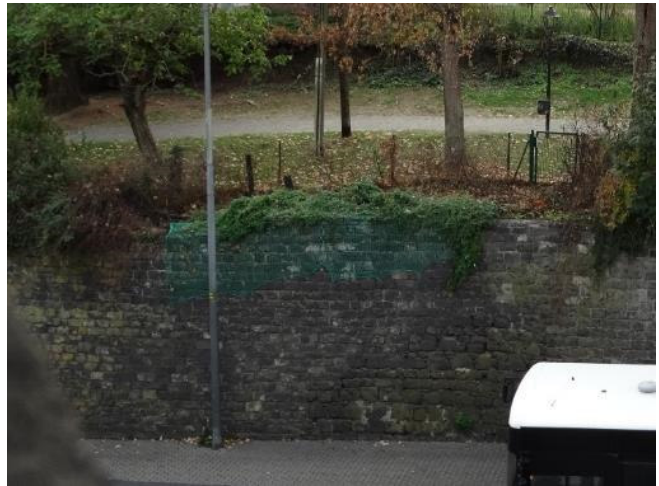
An dieser Stelle mussten Sicherungsmaßnahmen vorgenommen werden. Es sind Steine aus der Mauerkrone auf den Fußweg gestürzt.

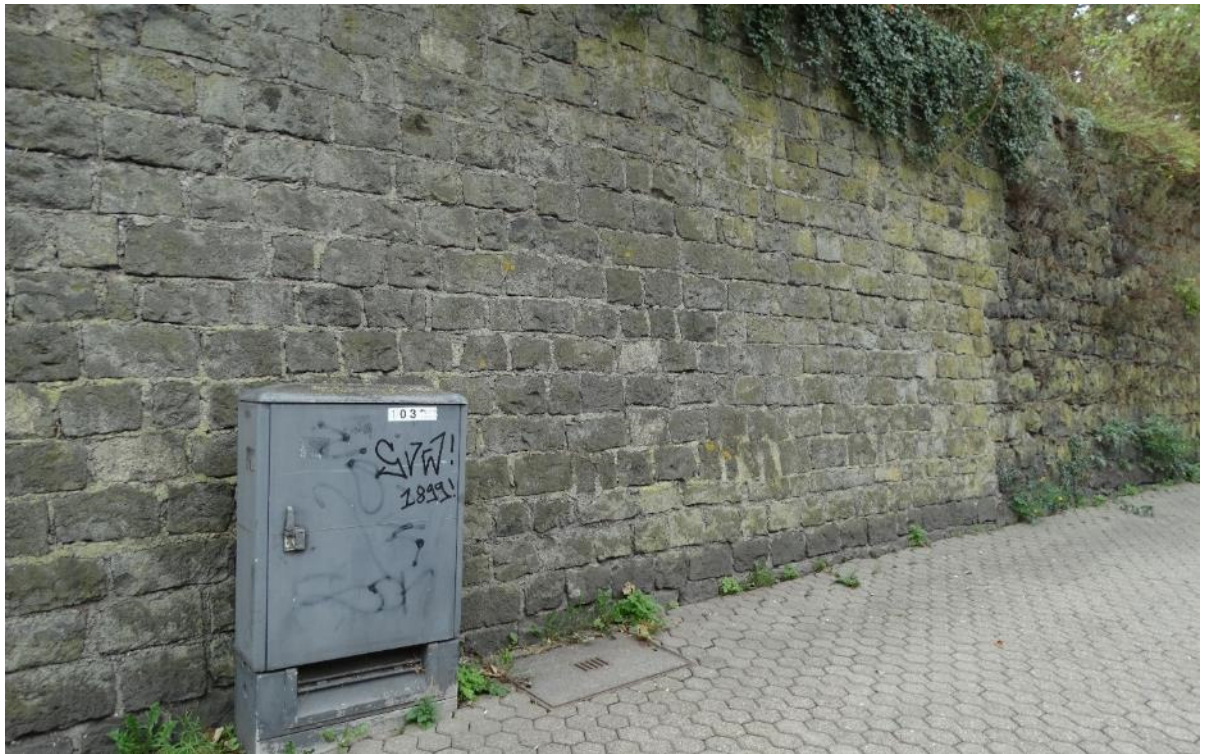
Wechsel zwischen hammerrechtem Schichtmauerwerk und Bruchsteinmauerwerk.
