Fachbereich Zentrale Dienste, Digitales, Bürgerservice und Soziales  
1010/VIII

**Gremium:** Bau- und Sanierungsausschuss öffentlich  
**Sitzung am:** 09.12.2021

**Sanierung des Rathauses;  
Sachstand Abbruch-/Rückbaumaßnahme**

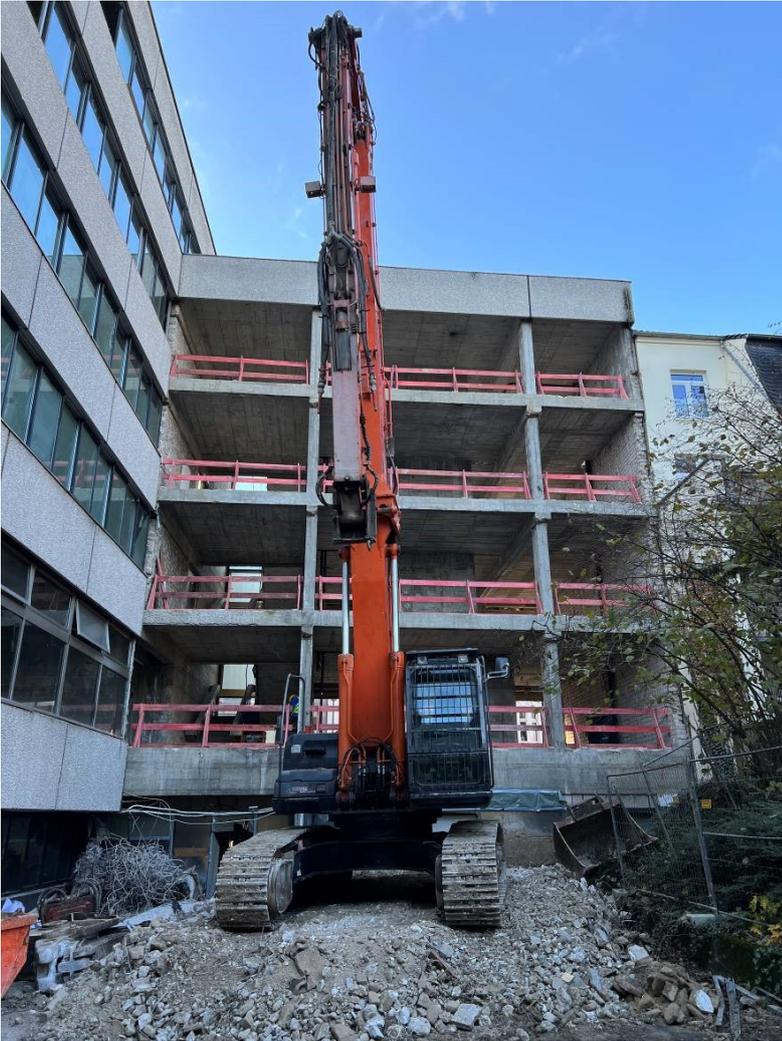
Die Vorentkernung und Schadstoffsanierung wurden im Inneren fertiggestellt. Auf der Seite Innenhof wurde ein Großteil der Fassade bereits zurückgebaut.

(Außenansicht Bauteil A)

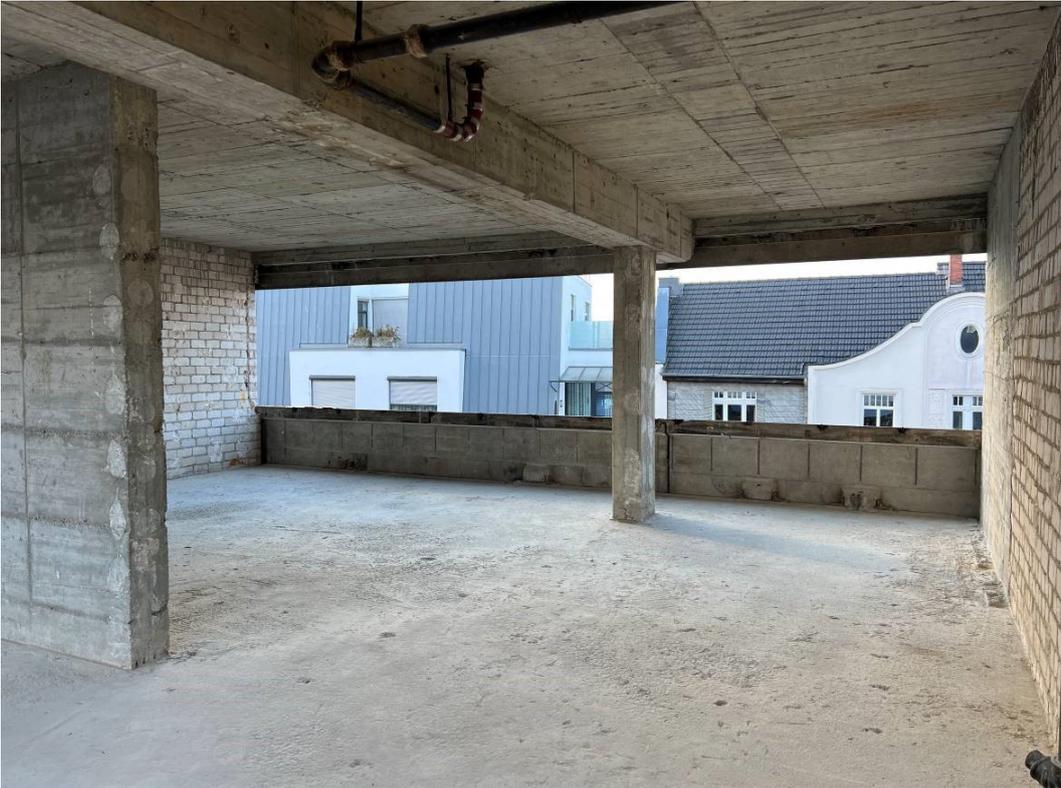
(Bauteil A – 2. Obergeschoss)

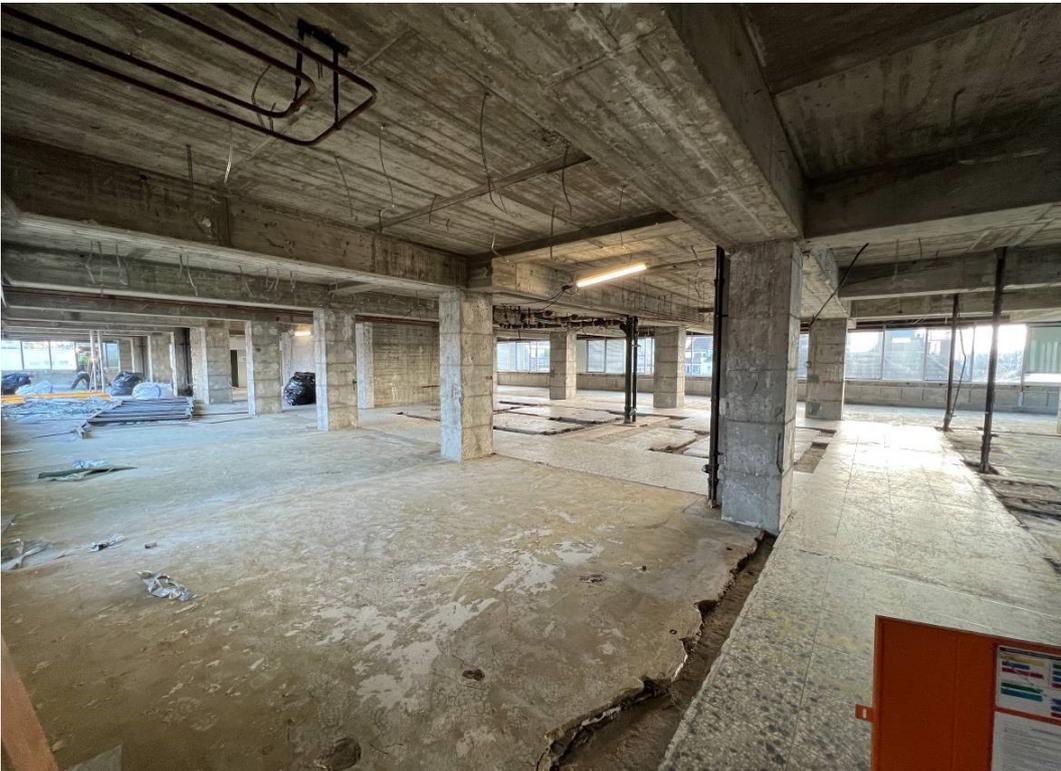
Die Vorentkernung im Bereich Erdgeschoss bis 4. Obergeschoss ist fertiggestellt. Die Schadstoffsanierung ist im 3. und 4. Obergeschoss erfolgt. Voraussichtlich bis Weihnachten wird auch die Schadstoffsanierung im 1. und 2. Obergeschoss abgeschlossen sein. Ab Januar beginnt sodann die Sanierung des Erdgeschosses.

(Bauteil B – 3. Obergeschoss)

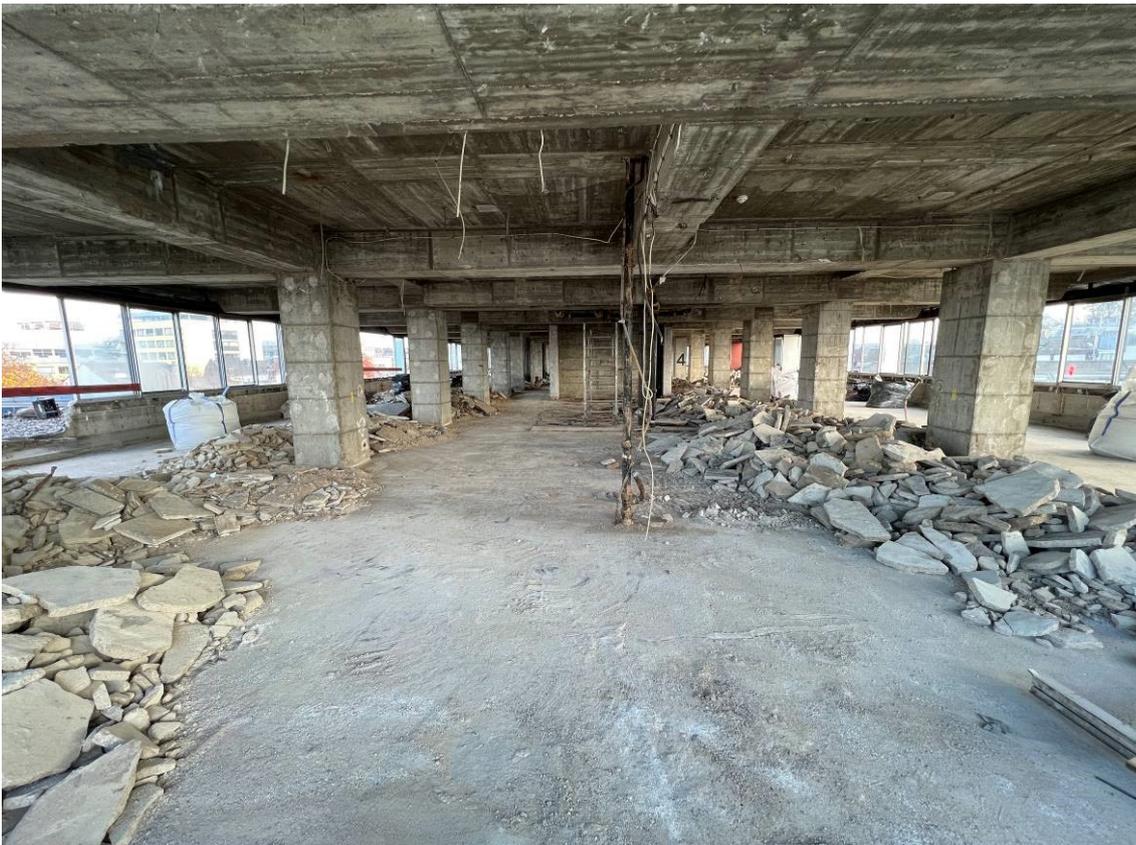
(Bauteil B – 4. Obergeschoss)

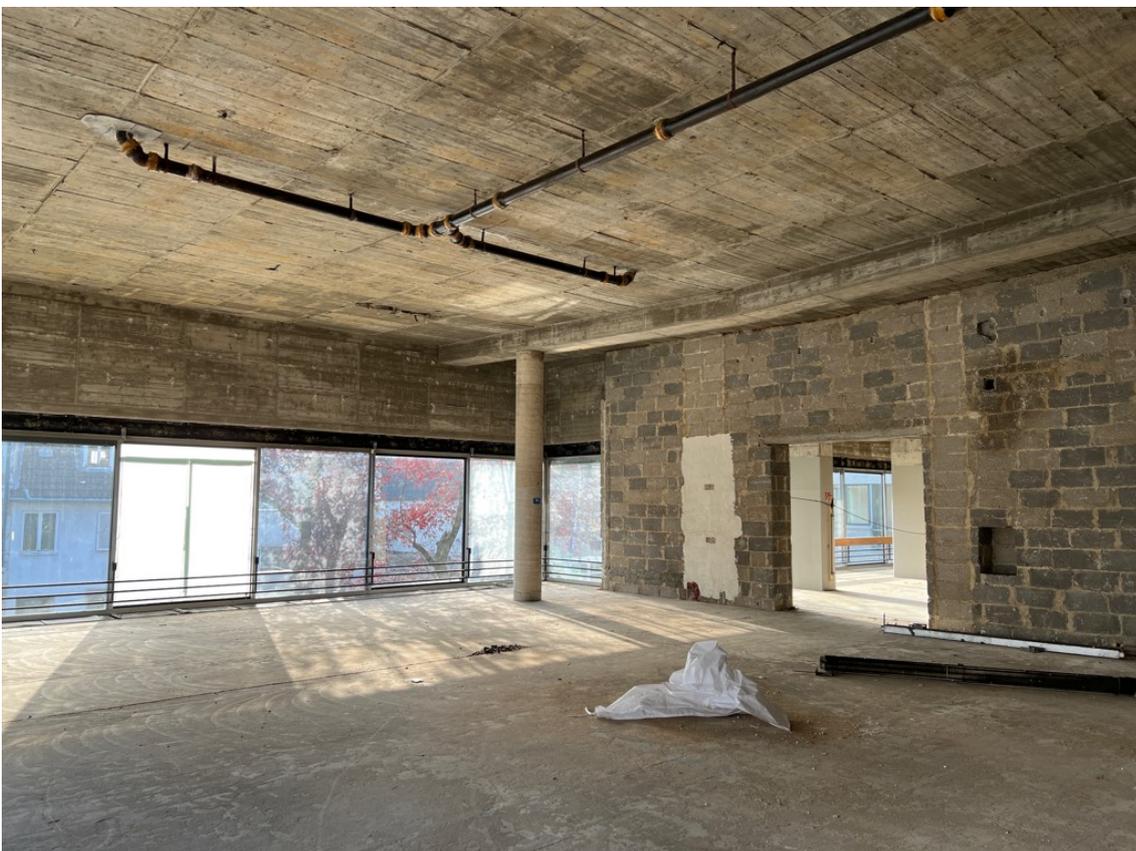
Die Vorentkernung ist abgeschlossen. Der Beginn der Schadstoffsanierung ist für Januar geplant.

(Bauteil C – Ratssaal)

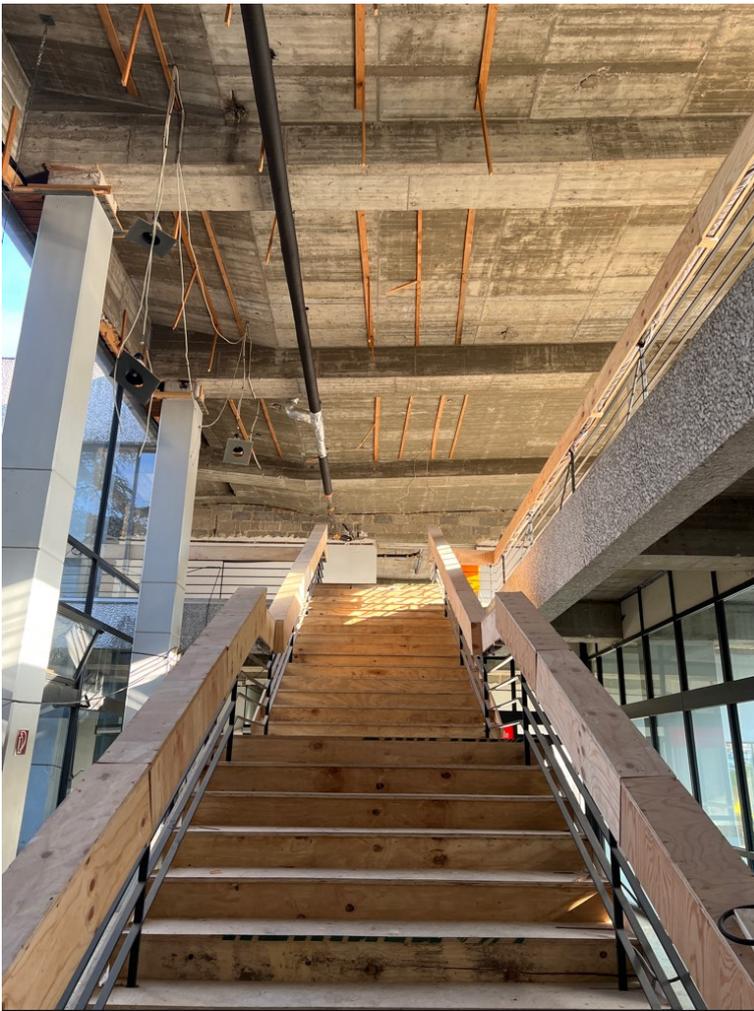
(Bauteil C – Ausgang Ratssaal)
