Wohnhausriegel Wahnbachtalstraße 4, Siegburg

Rückbau- und Entsorgungskonzept für den geplanten Abbruch der Bestandsgebäude

Projekt-Nr.: 21080900	Datum: 05.10.	2021	Bearbeiter: B.Sc. Geo S. Fischer
Seiten: 14 Abb.: 1	Tabellen: 6	Anlagen: 3	Schreiben-Nr.: Fi/R0320821
Auftraggeber: GbR Deichl	naus, Bonner W	all 33 - 35, 5	0677 Köln

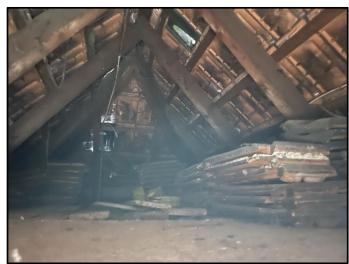
Abb. 2: ungedämmter Dachstuhl, Wahnbachtalstraße 4, Siegburg

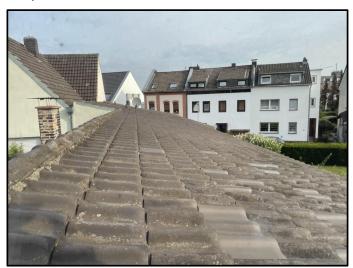
Abb. 3: Dach aus Tonziegeln, Wahnbachtalstraße 4, Siegburg

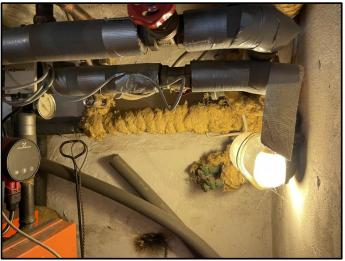
<u>Mineralwolldämmungen</u> weisen künstliche Mineralfasern (KMF) auf, deren Faserstäube bei unsachgemäßer Handhabung als krebserzeugend einzustufen sind (Regelannahme).

Abb. 5: KMF und Kunststoffdämmung Heizungsrohre

Alle vorhandenen Dämmungen aus <u>Mineralwolle</u> müssen entsprechend den Vorgaben der TRGS 521 ausgebaut, separiert, fachgerecht verpackt und entsorgt werden.

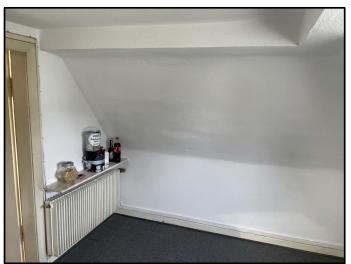
Die <u>Dichtungen</u> der Gliederheizkörper werden aufgrund ihres Alters als asbesthaltig eingestuft (Regelannahme).

Abb. 6: Gliederheizkörper

Beim Ausbau und der Entsorgung der asbesthaltigen Baustoffe sind zusätzlich die Technischen Regeln für Gefahrstoffe TRGS 519 "Asbest; Abbruch-, Sanierung- oder Instandhaltungsarbeiten" zu beachten. Fachbetriebe, die Arbeiten mit Asbest durchführen, benötigen grundsätzlich einen gültigen Sachkundenachweis gemäß TRGS 519.
