Abbruch der Bestandsgebäude

in der Burggasse 3

ARTENSCHUTZRECHTLICHE BEURTEILUNG

Dezember 2022

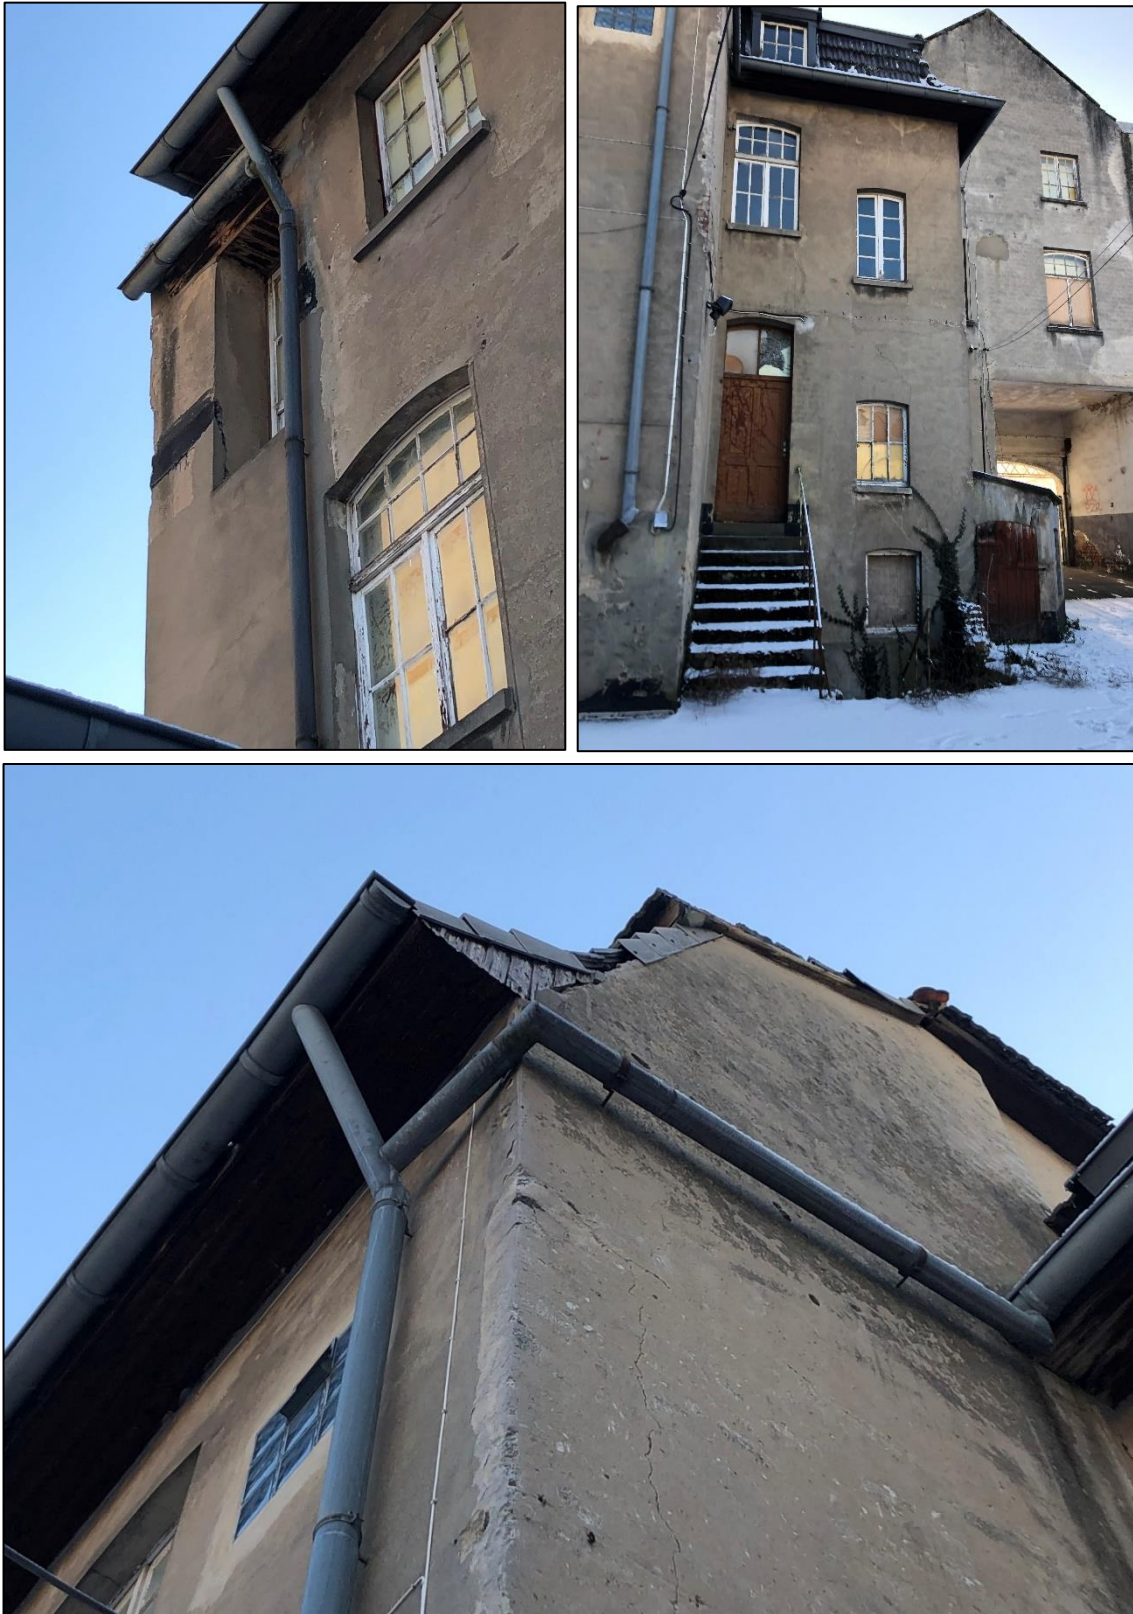
Die Außenfassade des zur Straße ausgerichteten Hauptgebäudes ist beschädigt. Risse, Spalten und flächige Beschädigungen in der Bausubstanz sind oberflächlich vorhanden, führen aber nicht in das Gebäudeinnere hinein. Der Dachaufbau ist weitestgehend intakt, weist jedoch an einigen Stellen durch das Fehlen von Deckungsmaterial, insbesondere in den Bereichen der

Dachtraufe auf, welche als Einflugöffnungen für Vögel und Fledermäuse in den Dachbodenbereich dienen können.

Abbildung 3: Rückseitige Gebäudeansicht mit Außenfassade und Dachüberstand

des Gebäudes (siehe Abbildung 3, Bild oben links). Weitere Nutzungsspuren durch wildlebende Tierarten befanden sich im Außenbereich des Gebäudes nicht.

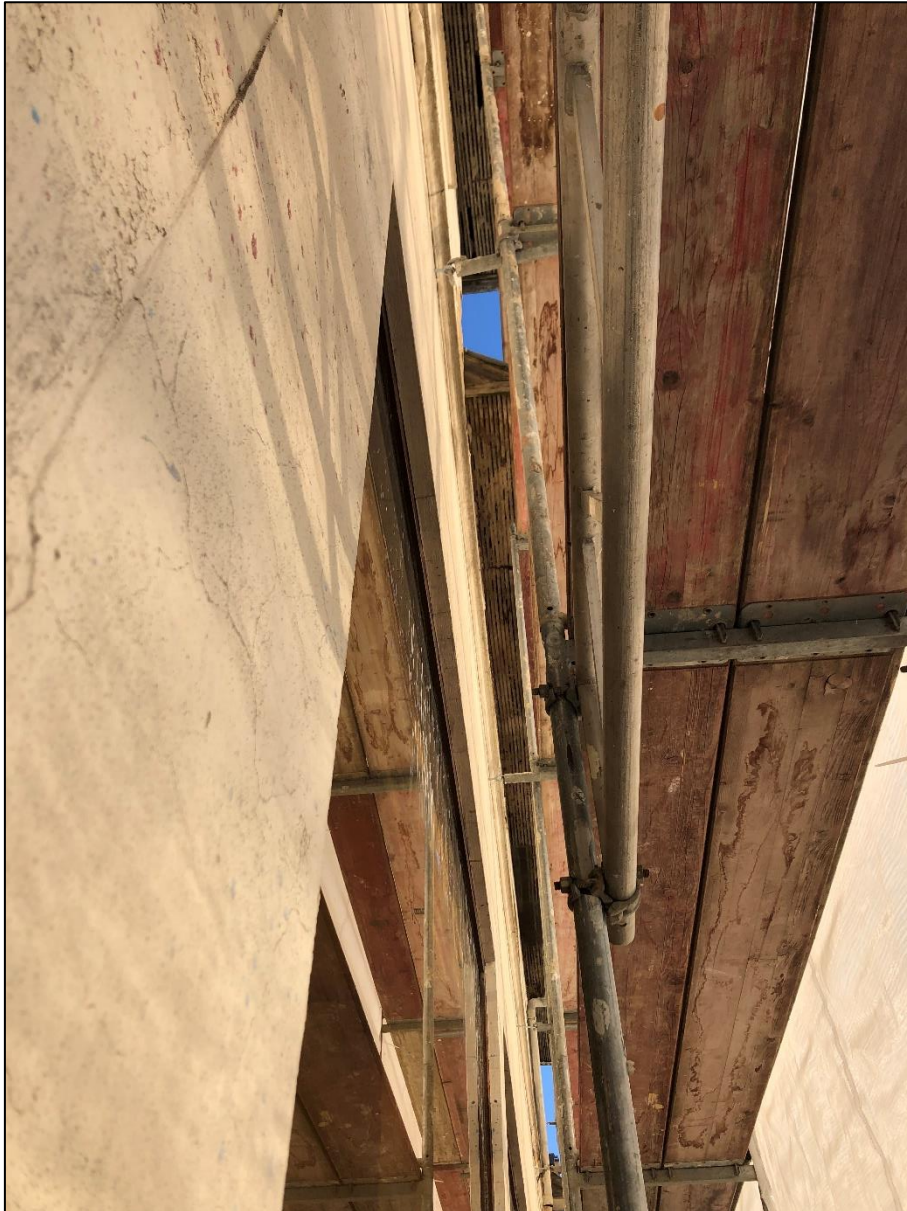
An den Dachüberständen der Frontfassade des Gebäudes fehlen die Holzverkleidungen. In diesem Bereich sind fingerbreite Spalten zwischen den parallel verlaufenden Holzbrettern vorhanden, welche von Fledermäusen als Tagesquartiere angenommen werden können. Weitere Tagesquartiere sind in größeren Spalten der Außenfassade nicht auszuschließen. Aufgrund der fehlenden Dachisolation und der fehlenden Hohlräume hinter den Spaltenstrukturen bzw. der geringen Spaltengrößen sind Wochenstuben oder Winterquartiere in diesen Bereichen für gebäudebewohnende Fledermausarten ausgeschlossen.

Abbildung 4: Frontfassade des Gebäudes mit offenen Dachüberständen

Für die potenziell verloren gehenden Tagesquartiere von Fledermäusen durch die Gebäudeabrisse sind Ersatzquartiere in Form von künstlichen Quartieren vorzusehen. Es sollen mindestens 5-10 Flachkästen an den im Plangebiet verbleibenden Gebäuden oder an dem im Plangebiet geplanten Neubau fachgerecht in einer Höhe von mindestens 5 m angebracht werden. Die Flachkästen der Firma Schwegler „Fledermaus Universal Sommerquartier“, Typ 1FTH oder Typ 2FTH eignen sich zur Anbringung an Gebäudefassaden und verfügen über eine nach unten gerichtete Spaltenöffnung, sodass eine Säuberung der künstlichen Quartiere nicht notwendig ist. Sollte ein von außen nicht sichtbares Anbringen der Flachkästen erwünscht sein, ist der Quartiertyp „Fledermaus Fassadenröhre 1FR“ der Firma Schwegler zu empfehlen, welcher vollständig in die Außenfassade eingebracht werden kann, sodass lediglich die Spaltenöffnung des Quartiers von außen sichtbar bleibt.

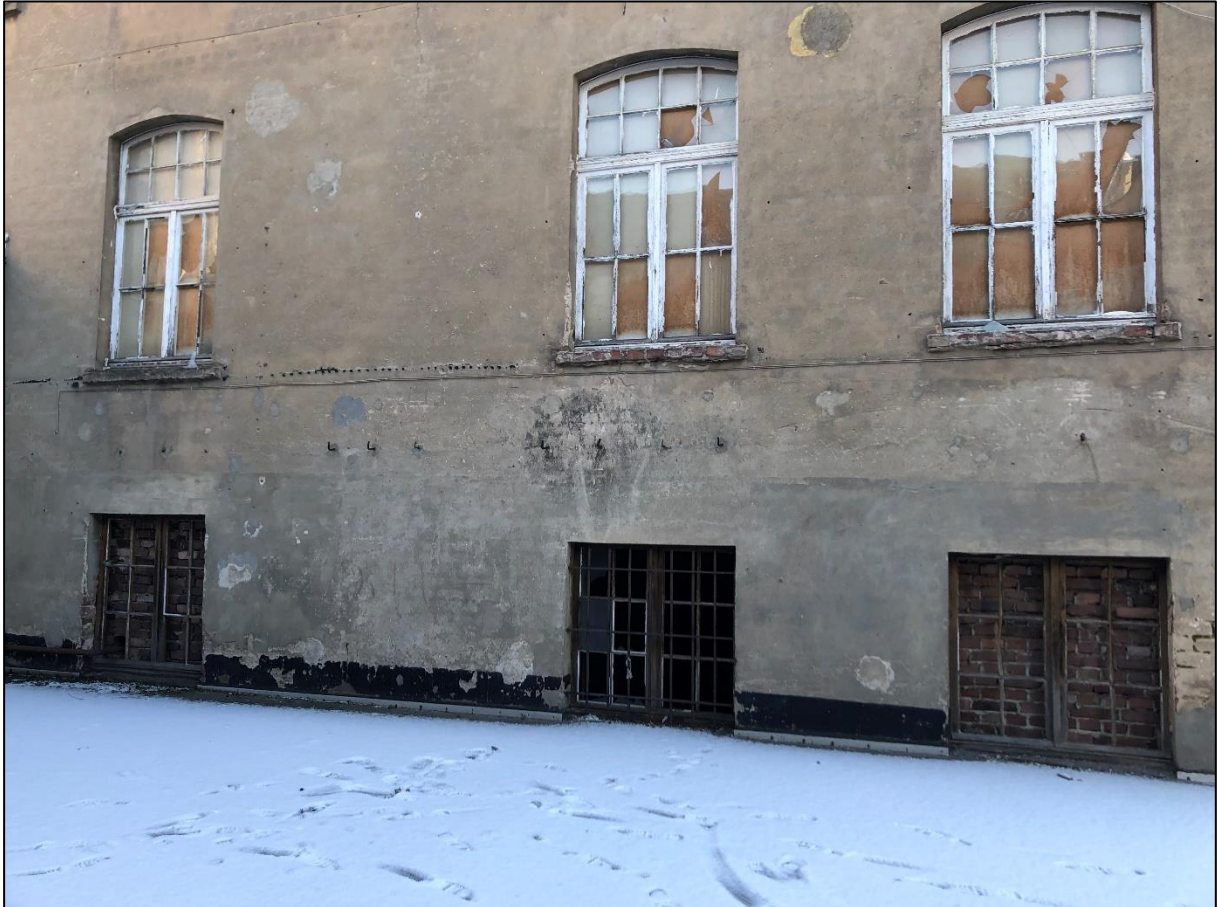
Die Fenster und Eingangstüren des Gebäudes sind verschlossen und schließen bündig mit ihren Rahmen und Gummilegerungen ab. An den Stellen, wo die Glasscheiben der Fenster bereits beschädigt oder nicht mehr vorhanden sind, wurden die Fensterbereiche von innen mit Holzbrettern oder Backsteinen dicht verschlossen. Eine Ausnahme bildet eines der drei zum Innenhof gerichteten Kellerfenster mit Vergitterung, welches trotz fehlender Glasscheibe nicht über eine Abdeckung verfügt (siehe Abbildung 4). Hier ist der Einflug in das Gebäude durch Vögel, Fledermäuse oder andere wildlebende Tiere möglich.

Abbildung 5: Verschlossene Fensterbereiche und fehlende Verdeckung des mittleren Kellerfensters

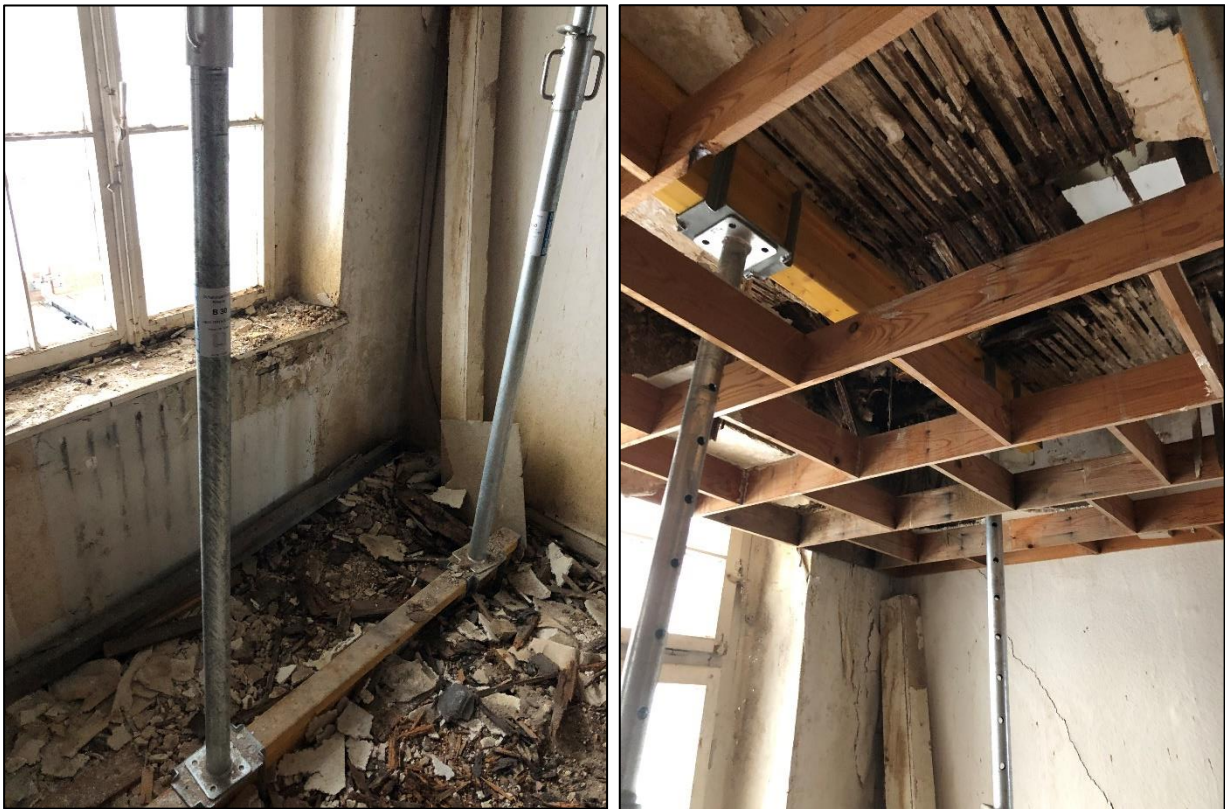
Die Innenräume des ehemaligen Wohngebäudes befinden sich in einem schlechten Gesamtzustand. Aufgrund von starker Feuchtigkeit sind die aus Holzbrettern und Verputzung bestehenden Decken und die Wände an der Nordwestseite des Gebäudes marode. Tapeten und Teile des Baumaterials befinden sich auf den mit Teppich ausgelegten Fußböden. In diesen Bereichen wurde das Gebäude bereits mit Stahlträgern gesichert (siehe Abbildung 6). In weiteren Innenräumen beschränken sich die vorhandenen Beschädigungen auf oberflächige Risse im Wandputz und den Fußböden sowie herunterhängender Tapete. Trotz der starken Beschädigungen sind sämtliche Fenster der Innenräume fest verschlossen (siehe Abbildungen 7 und 8). Einflugöffnungen für wildlebende Tierarten, insbesondere für Vögel und Fledermäuse, konnten in diesem Gebäudebereich nicht gefunden werden.

Abbildung 6: Fußböden, Wände (links) und Decke (rechts) in einem Richtung Nordwest gerichteten Innenraum

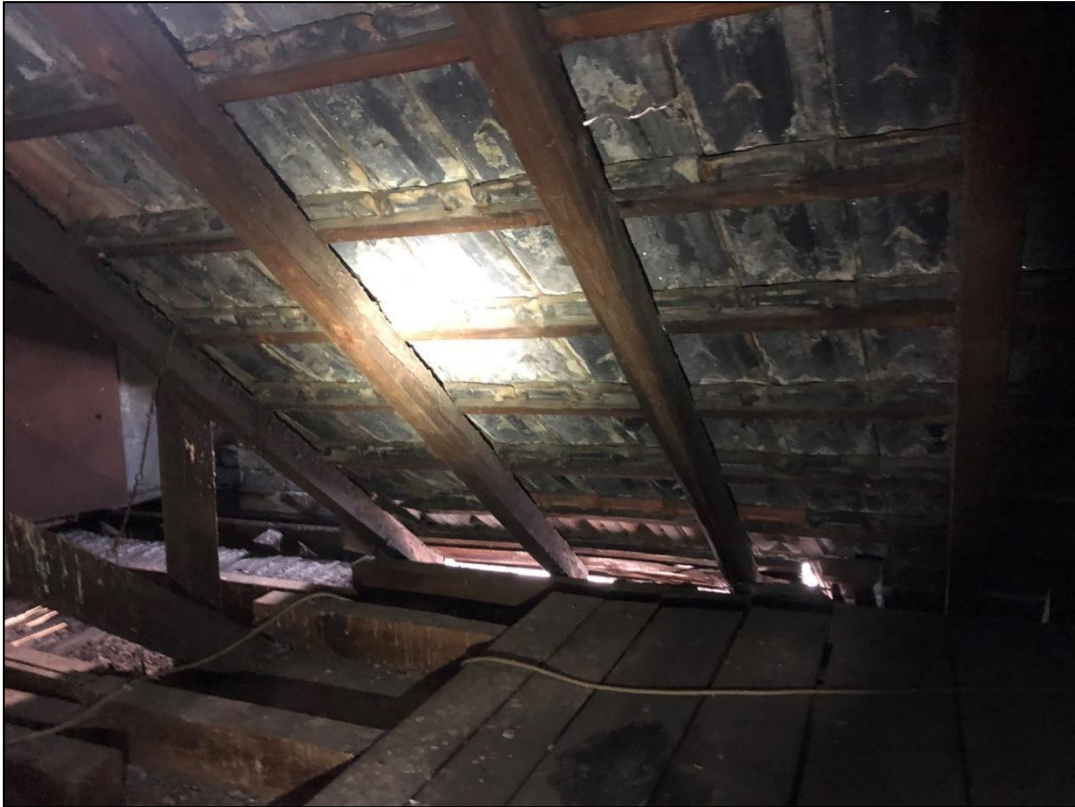
Über eine ausklappbare Holzterrasse ist der Hauptbereich des Dachbodens zugänglich. Die Dachkonstruktion besteht aus Holzsparren, welche mit Ziegeln bedeckt sind. Darunter fehlt eine Dämmung oder Isolation vollständig. Aufgrund von Beschädigungen an den Ziegeln und weiteren Öffnungen im Bodenaußenbereich ist der Dachboden starker Zugluft ausgesetzt (siehe Abbildung 9).

Abbildung 9: Dachkonstruktion ohne Dämmmaterial und Einflugöffnungen im Bodenaußenbereich

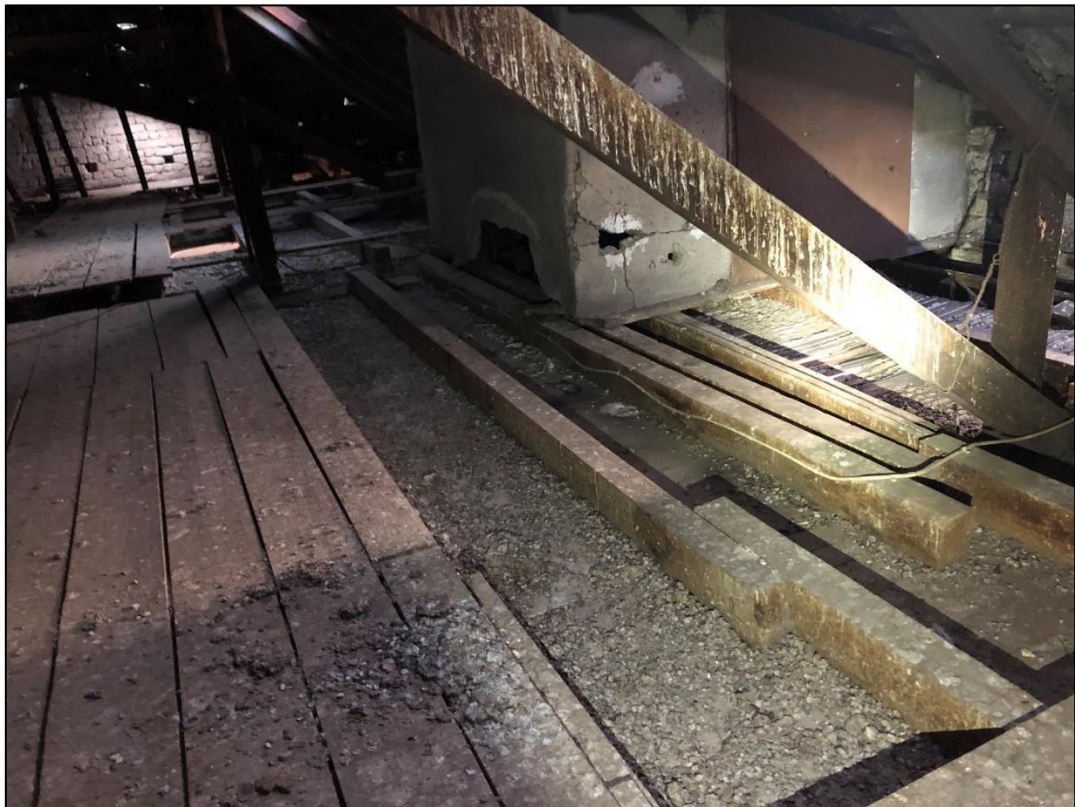
Der aus Holzbrettern und Balken bestehende Fußboden sowie insbesondere die Querbalken der Dachkonstruktion waren zum Zeitpunkt der Potenzialkartierung stark mit Vogelkot versehen. Aufgrund von mehreren Funden von Skeletten und Federn von Stadttauben sowohl im Dachboden als auch im Bereich der Dachbodentreppe im Obergeschoss des Gebäudes ist auf eine Nutzung des Dachbodens als Brutplatz einer Stadttauben-Kolonie zu schließen (siehe Abbildung 10 und 11). Aufgrund der starken Zugluft und des fehlenden Frostschutzes ist das Mikroklima des Dachbodens im Winter suboptimal, sodass der Bereich von der Taubenkolonie nicht als Winterhabitat genutzt wird. Ebenfalls fungiert der Dachboden aufgrund der nicht frost- und zugluftgeschützten Witterungsbedingungen nicht als Winterquartier für Fledermäuse.

Aufgrund der sommerlichen Nutzung des Dachbodens durch eine Stadttaubenkolonie und den nur spärlich vorhandenen Spaltenstrukturen im Dachgeschoss ist die Nutzung des Dachbodens als Wochenstube für Fledermäuse ausgeschlossen.

Abbildung 10: Dachboden mit starker Verkotung

Der Abriss der Gebäude muss gemäß § 39 (5) Nr.2 BNatSchG in dem Zeitraum vom 1. Oktober bis zum 28. Februar durchgeführt werden. Innerhalb dieses definierten Zeitraumes befinden sich die potenziell durch das Vorhaben betroffenen Vogelarten sowie ein Großteil der Allerweltsarten (hier v.a. Ringeltaube und Straßentaube) in ihrem Überwinterungshabitat (SÜDBECK 2005). Da Winterquartiere von sämtlichen Fledermaus- und Vogelarten zum Zeitpunkt der Potenzialkartierung nicht vorhanden waren, kann ein Gebäudeabriss innerhalb des oben angegebenen Zeitraumes ausgeführt werden.

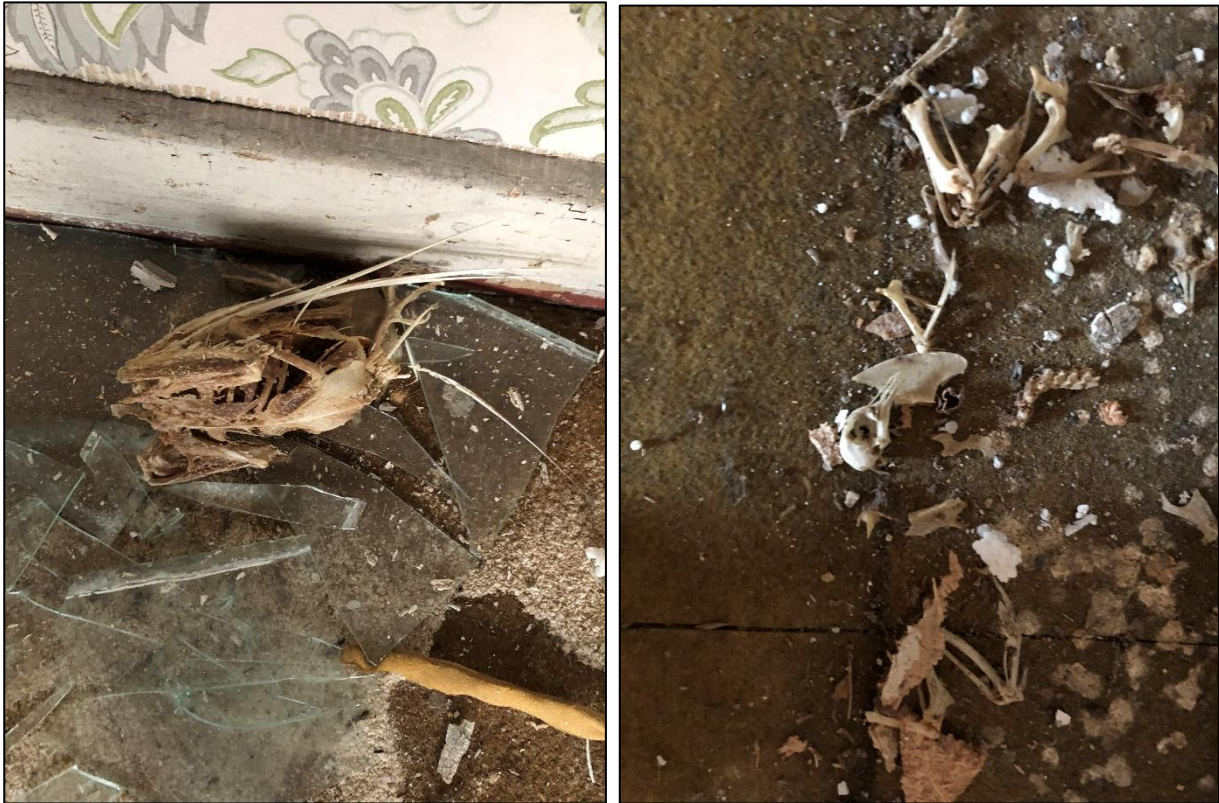
Abbildung 11: Skelette von Stadtauben

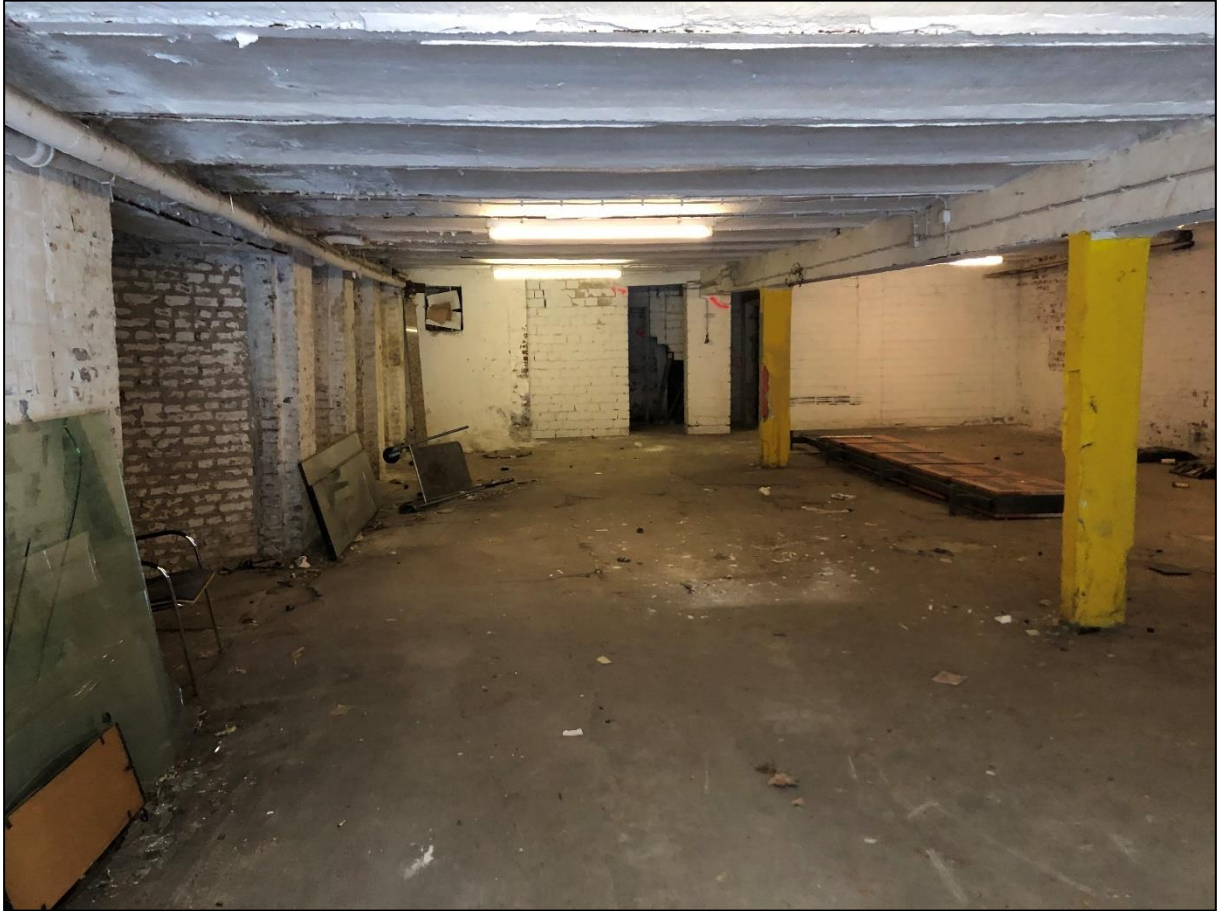
Der Kellerbereich des ehemaligen Wohngebäudes besteht aus einem großen, zentral gelegenen Hauptkellerraum und davon abgehenden kleineren, fensterlosen Räumen. Der westliche Teilbereich des Kellers ist aufgrund des Höhenunterschiedes im Plangebiet ebenerdig und von außen durch ein Rolltor zugänglich. Das Rolltor sowie die Fenster schließen bündig ab und weisen somit im verschlossenen Zustand keinerlei Durchgangsmöglichkeiten für wildlebende Tiere auf. Lediglich das bereits erwähnte, unverschlossene Fenster im Innenhofbereich (siehe Abbildung 5) ist unverschlossen und bietet somit eine Einflugmöglichkeit für wildlebende Tierarten in den Kellerbereich des Gebäudes. Der Kellerbereich ist vom Erdgeschoss des Gebäudes durch zwei verschlossene Türen abgetrennt.

Abbildung 12: Zentraler Kellerraum durch Rolltor zugänglich

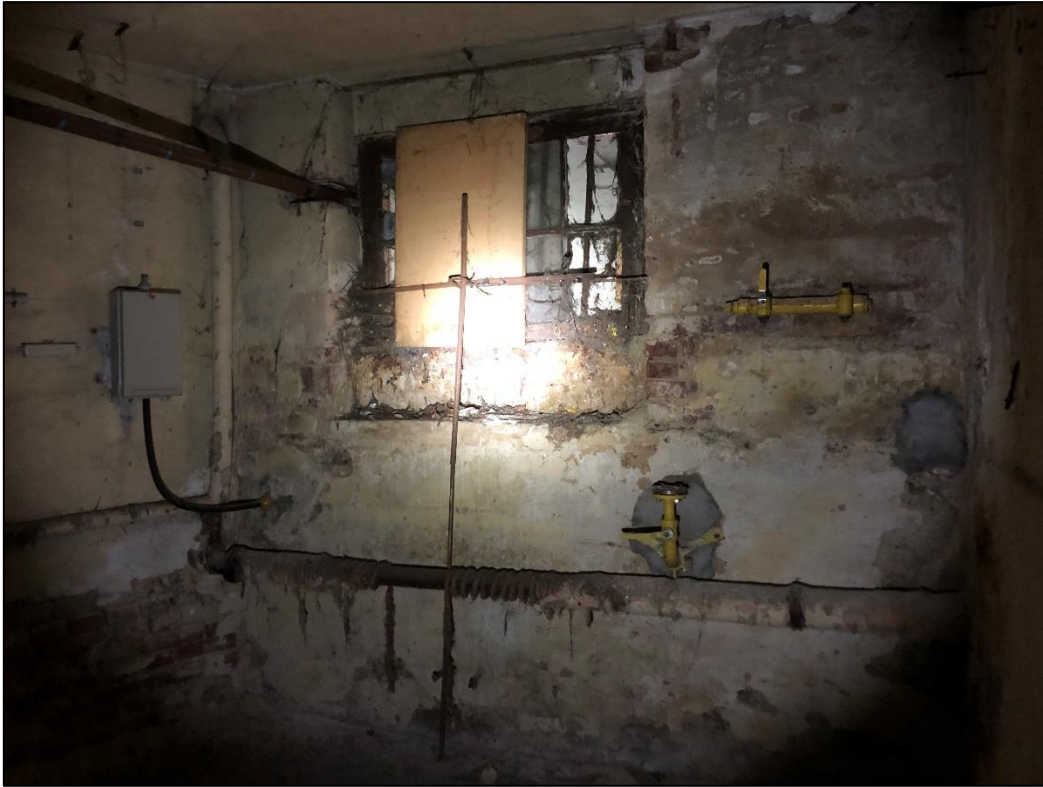
Der gesamte Kellerbereich verfügt über einen glatt betonierten Boden und eine glatt verputzte Decke. Die Wände sind gemauert und in kleinflächigen Bereichen fehlt das Fugenmaterial zwischen den Backsteinen, sodass hier in geringem Maße Versteckmöglichkeiten und Hangplätze für gebäudebewohnende Fledermausarten vorhanden sind. Der gesamte Keller, insbesondere die beschädigten Decken- und Wandbereiche, sowie Rohre und weitere Auflagemöglichkeiten, sowie auch die Fensterbereiche wurden nach Spuren von planungsrelevanten Arten (Kot, Körperfettrückstände, Fraßreste, Nester, Gewölle, Federn, etc.) abgesucht. Hinweise

auf eine aktuelle oder ehemalige Besiedlung durch planungsrelevante Arten konnten nicht gefunden werden. Dementsprechend und aufgrund der zahlreichen Spinnweben an den Fenstern und Decken der Kellerräume kann eine aktuelle oder ehemalige Besiedlung der Kellerräume durch Vogel- oder Fledermausarten ausgeschlossen werden.

Abbildung 13: Beispiel für einen kleinen Kellerraum mit verschlossenem Fenster und Spinnweben

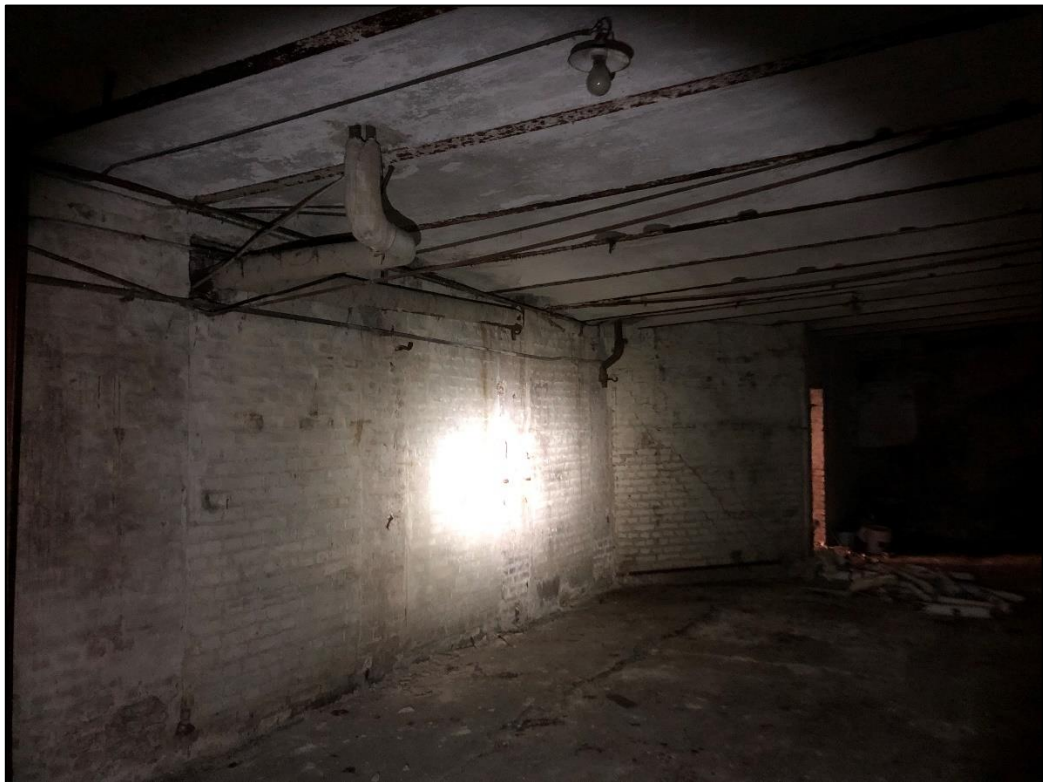
Abbildung 14: Beispiel für einen weiteren Kellerraum mit glatt verputzten Decken, Wänden und betoniertem Boden

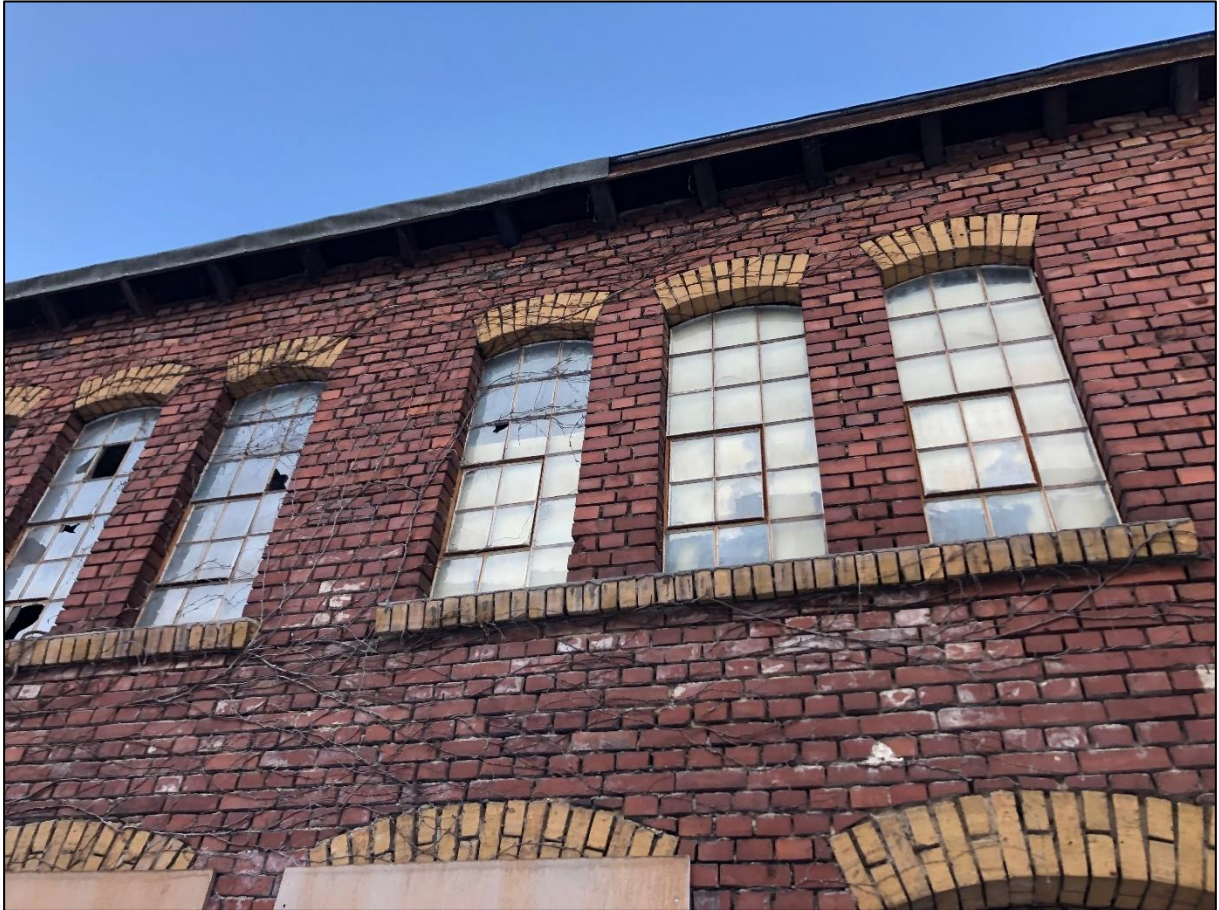
Das Backsteingebäude befindet sich ebenfalls in einem maroden Zustand. Die Außenfassade des alten Gebäudes besteht aus Backsteinen, dessen Fugenmaterial nahezu vollständig fehlt. In den dadurch entstehenden Spalten sind Tagesquartiere für einzelne Fledermäuse (männliche Einzeltiere) in den Sommermonaten nicht auszuschließen. Aufgrund der fehlenden Hohlräume bzw. unzureichenden Spaltentiefen fungieren diese Strukturen nicht als Winterquartier oder Wochenstuben für Fledermäuse. Das Schrägdach des Backsteingebäudes und das Flachdach des Anbaus sowie des verbindenden Gebäudeteils weisen keine Einflugmöglichkeiten auf, die in das Gebäudeinnere oder in hohlraumartige Strukturen hineinführen. Sämtliche Spalten der Dachkanten, der Außenfassaden sowie des Dachüberstandes wurden auf Körperfettrückstände, Verfärbungen durch den Urin von Fledermäusen oder Fraßreste abgesehen. Zudem wurden die Fensterbretter auf Fledermauskot kontrolliert. Die Kontrolle ergab keinen Hinweis auf eine aktuelle oder ehemalige Nutzung durch Fledermäuse oder das Vorkommen anderer Tiere.

Die Fenster des Backsteingebäudes befinden sich in einem schlechten Zustand. Die im Erdgeschoss befindlichen Fenster wurden sowohl im Bereich des Backsteingebäudes als auch im Bereich des Anbaus und des verbindenden Gebäudeelements mit Holzbrettern verschlossen, sodass hier keine Einflugmöglichkeiten für wildlebende Tierarten besteht. Lediglich die Fenster im Obergeschoss des Backsteingebäudes sind nicht gänzlich verschlossen. In den hohen Fenstern befinden sich einige herausgebrochene Stellen im Glas, dessen Größen den Einflug von Fledermäusen in das Gebäude potenziell ermöglichen (siehe Abbildung 16).

Abbildung 16: Außenfassade des Backsteingebäudes mit fehlendem Fugenmaterial und beschädigten Glasfenstern

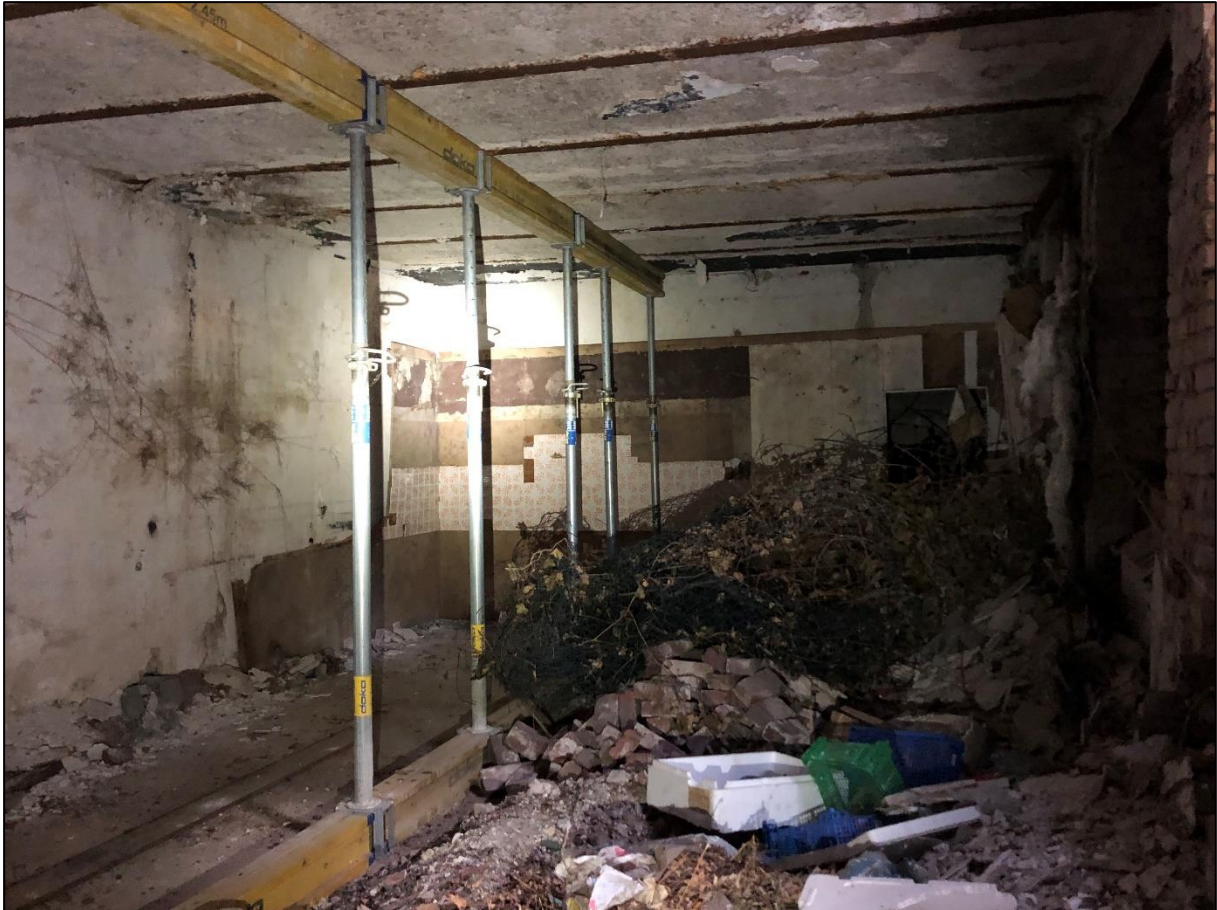
Abbildung 17: Innenbereich des Backsteingebäudes mit Stahlträgern

Im Innenbereich des Gebäudes sind Boden, Wände und Decken glatt verputzt und weisen einige oberflächige Beschädigungen und Beschädigungen in der Bausubstanz auf. Das Gebäude musste aufgrund seiner Einsturzgefährdung bereits mit Stahlträgern gesichert werden (siehe Abbildung 17). Auch der Ausgang in das obere Geschoss war nicht mehr vorhanden, sodass eine Kontrolle des Obergeschosses nur auf weite Sicht, vom Erdgeschoss durch die verbliebene Treppenluke, möglich war. Die Dachkonstruktion bestand aus mit Dachpappe bedeckten Holzbrettern, welche in einigen Bereichen bereits von Feuchtigkeit durchzogen und marode waren (siehe Abbildung 18). Aufgrund der fehlenden Dämmung des Daches und der durch die Öffnungen in den Fenstern entstehenden Zugluft besteht im Dachboden des Gebäudes kein Habitatpotenzial für die Nutzung des Dachbodens als Winterquartier für Fledermäuse. Das gesamte Erdgeschoss des Gebäudes, des Anbaus und des verbindenden Gebäudetraktes, insbesondere die beschädigten Decken- und Wandbereiche sowie sämtliche Auflageflächen wurden auf Hinweise von planungsrelevanten Arten (Kot, Körperfettrückstände, Fraßreste, Nester, Gewölle, Federn, etc.) abgesucht. Hinweise auf eine aktuelle oder ehemalige Besiedlung durch Vögel, Fledermäuse oder andere planungsrelevante Arten konnten nicht gefunden werden.

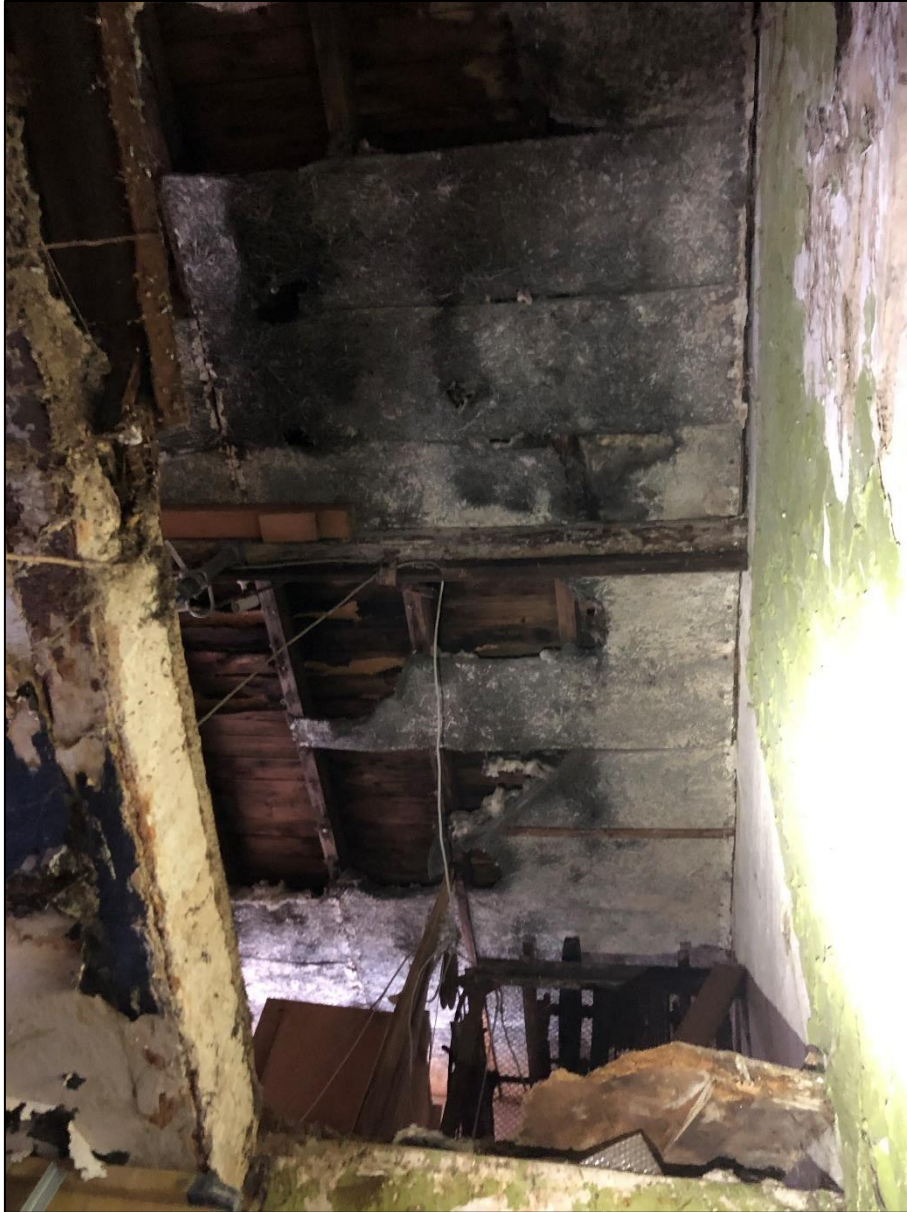
Abbildung 18: Marode Dachkonstruktion mit starker Beschädigung durch Feuchtigkeit
