Bauvorhaben: Sanierung der Aulahalle
Idsteiner Straße 59
65527 Niedernhausen

BAUHERR: Gemeinde Niedernhausen
Wilrij Platz
65527 Niedernhausen

BESTANDSAUFNAHME

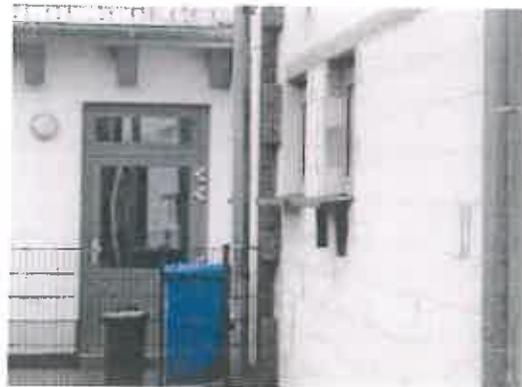
In den Sanierungsabschnitten BA II-V (2009-2012) wurde das Dach und die Fassade erneuert. Die Fassadenverkleidung ist in Teilbereichen noch nicht fertiggestellt, u.a. der Sockelbereich, die Rückseite und der Bereich Heizung.

Abbildung 1: Fassade

- Die Restleistung als 1. Maßnahme planen und umsetzen, auch um den rechnerischen Ansatz des Wärmeschutznachweises zu erfüllen und die prognostizierten Einsparungen zu erreichen.
- Durch Planer prüfen, inwieweit die Dämmstoffstärken und -qualitäten heutigen Wärmeschutzvorschriften noch entsprechen.

- Im Zuge dieser Restleitung die in die Fassade integrierten Fenster, Türen und Sonnenschutzeinrichtungen erneuern, incl. Orientierung an der Farbgebung und Gestaltung an den bereits eingebauten Elementen.
- Wärmeschutz an die heutigen Vorschriften anpassen
- Besonderes Augenmerk auf die fachgerechte Ausführung der Türanschlüsse (Austritte) und dem Einbau der Sonnenschutzelemente.
- Bereits ausgeführte Fassadenteile wenn notwendig überarbeiten.

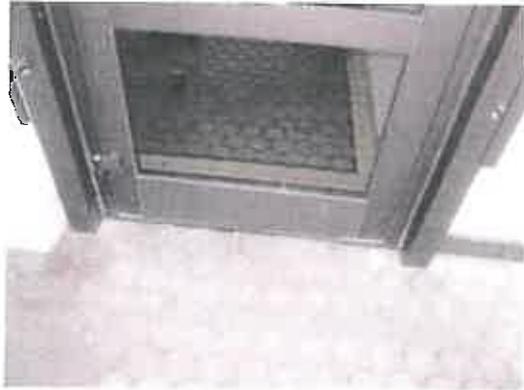
Abbildung 2: Austritt

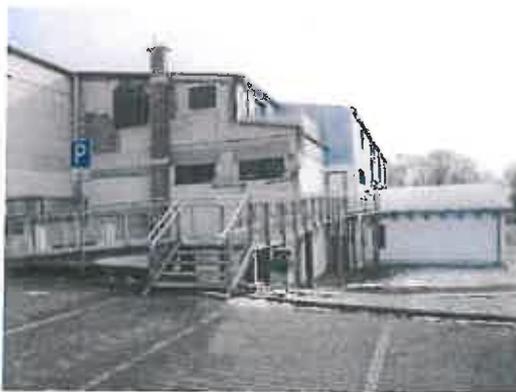
Aufgrund fehlender Lagerflächen ist ein Anbau geplant

Abbildung 2: Standort Anbau für Stauraum

- Ausstehenden Lagerbedarf flächenmäßig ermitteln um unnötige zusätzliche Anbauten und erhöhte Baukosten zu vermeiden
- Anbau an Nordwestseite durch Architekturbüro entwerfen und umsetzen lassen, bestehende Eingangssituation prüfen und ggf. anpassen
- Gleichzeitiges Ausführen von Anbau und ausstehenden Fassadenmaßnahmen wirken sich kostenreduzierend aus

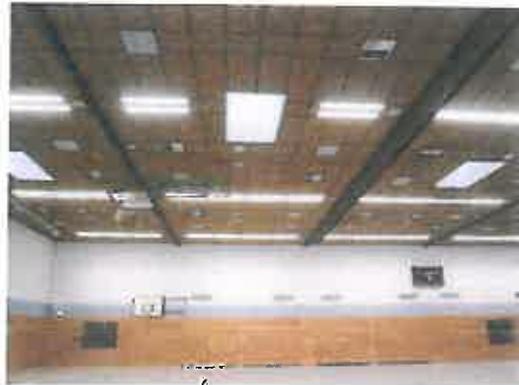
Im Sanierungsabschnitt BA III (2010) wurden der Hallenboden und die Hallenprallwände erneuert, im Bereich der Hallendecke besteht noch Handlungsbedarf.

Abbildung 4: Hallendecke

- Beleuchtung den Anforderungen der ausgeführten Sportarten anpassen (Art der Leuchtmittel und Anordnung)
- Neue Deckenpaneele zur Verbesserung der Akustik und Helligkeit, neue Beleuchtung kann besser installiert werden
- Farbgestaltung der Decke mit hellen Farben um Helligkeit in Sporthalle weiter zu optimieren
- Optische Aufwertung durch Farbkonzept wünschenswert

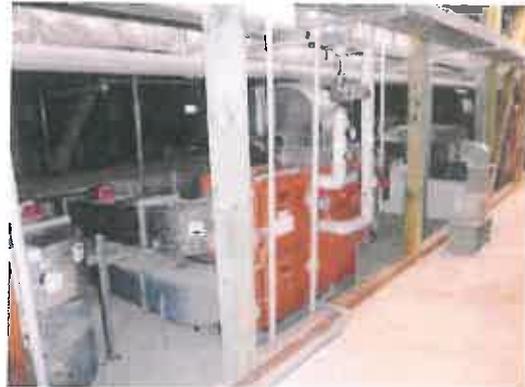
Abbildung 5: OG Technik

- Im Südöstlichen Bereich wurden Zwischenwände eingezogen, fehlende Türen sind zu ergänzen
- Noch vorhandener Lagerplatz wird für anstehende Anlagen zur Wärmerückgewinnung benötigt, dieser ist dafür freizuhalten

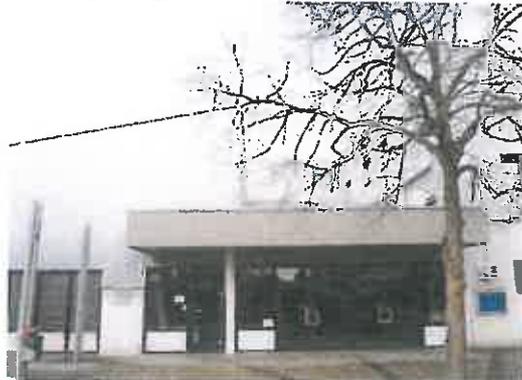
Der Zugang der Besucher ist noch im Ursprungszustand und bedarf der Modernisierung.

Abbildung 6: Vorhandener Zugang Besucher

- Von außen unscheinbar, mit Hilfe architektonischer Gestaltung Eingang betonen
- Innen wirkt Foyer dunkel und erdrückend, der Zugang zur Sporthalle ist trotz neuer Brandschutztüren nicht einladend
- Ausstehende **Komplettsanierungs-**maßnahme: Eingangssituation/Vordach, beide Eingangstüren, neuer Fußboden, neue Wandgestaltung, neue Decke, neue Türen zur Sporthalle, Sanitärbereich Damen und Herren (jeweils Wasch- und Toilettenanlage), Behindertengerechtes WC und Treppenaufgang neu belegen
- Zu erneuernde Außenbauteile terminlich mit anstehenden Fassadenarbeiten abstimmen, um Kosten zu sparen und ein einheitliches Gesamtbild zu schaffen.

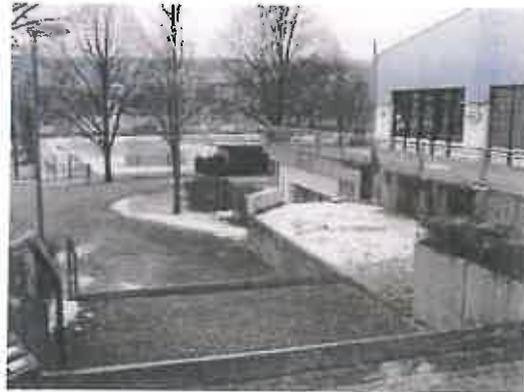
Die Außenanlagen wurden schon seit einiger Zeit nicht mehr sinnvoll gepflegt und bedürfen der Erneuerung um das äußere Erscheinungsbild der Autorialhalle zu verbessern.

Abbildung 7: Aussenbereich

- Gesamtkonzept für Außenanlage durch Fachplaner erstellen lassen, incl. Pflanzplan und umsetzen
- Wegeführung überarbeiten (leitend), Zugänge für Besucher einladend gestalten (Eingangssituationen, Vordächer)
- Pflege und Instandhaltung für Außenanlage sichern

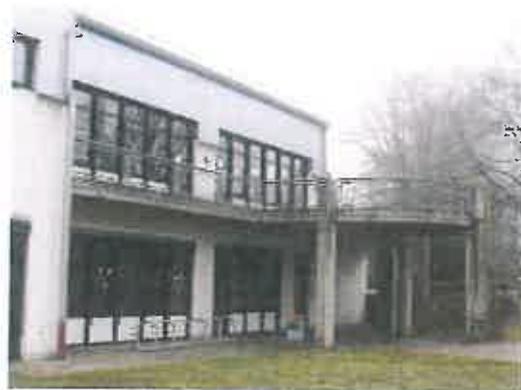
Im Außenbereich der Gaststätte haben die Betonelemente aufgrund von Witterungseinflüssen gelitten und bedürfen der Sanierung.

Abbildung 9: Fällige Betonsanierung

- Betonelemente fachgerecht sanieren
- Abdichtungsebene prüfen, ggf. ausbessern
- Belag prüfen, ggf. ersetzen
- Geländer neu verzinken

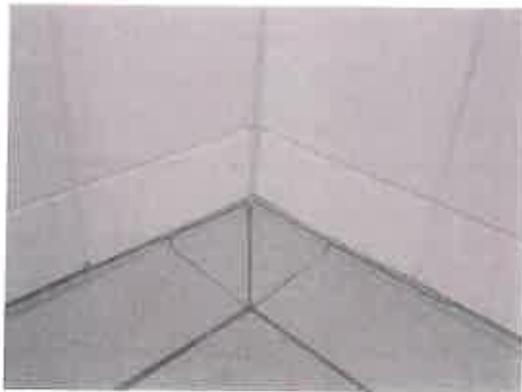
Abbildung 10: Abgerissene dauerelastische Fuge

- Undichte Wartungsfugen in den Nassräumen erneuern
- Eindringene Feuchtigkeit vorher austrocknen lassen um Bauschäden zu vermeiden
- Gewählter Fliesenbelag weist massive Abnutzungserscheinungen auf, mit einer Erneuerung des Bodenbelags ist in kürze zu rechnen

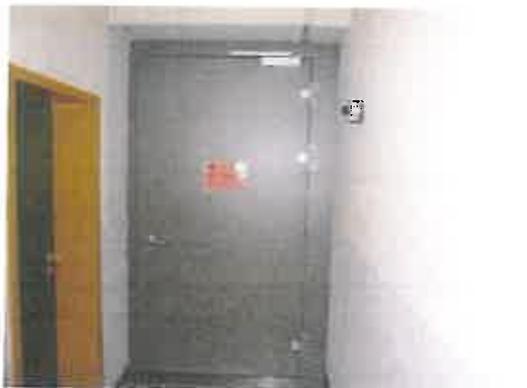
Während der Besichtigung fiel deutlich das fehlende Gesamtkonzept der durchgeführten Maßnahmen ins Auge. Die ausgeführten Sanierungen wurden als Einzelmaßnahmen durchgeführt, ohne die Gegebenheiten oder die weitere Planung zu berücksichtigen.

Abbildung 11: Zugang Sport halle nicht ersichtlich

- Einheitliches Gesamtkonzept für alle kommenden An-, Um- und Ausbauten hinsichtlich: technischer Umsetzung, Gestaltung, Farb- und Materialwahl um ein homogenes Gesamtbild zu schaffen

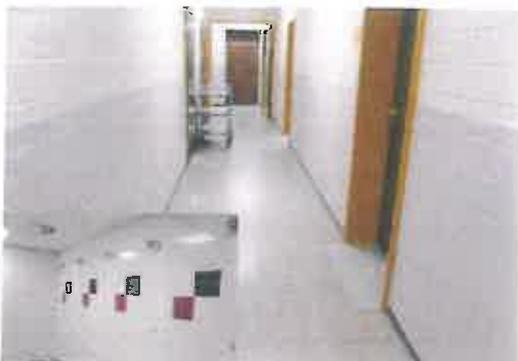
Abbildung 12: Vorhandene Farbkombination: Flur/Umkleide

Im Erdgeschoss ist der Flur mit dem ursprünglichen Linoleum belegt, dieser wurde in den Türbereichen bereits ergänzt, jedoch nicht farblich angepasst (s. Abb. 12).

- Im Zuge des Anbaus für zusätzlichen Stauraum und der neuen Eingangsgestaltung Erneuerung des Bodenbelags in Planung mit einbeziehen und Gesamtkonzept auch auf Gestaltung der Flure anwenden

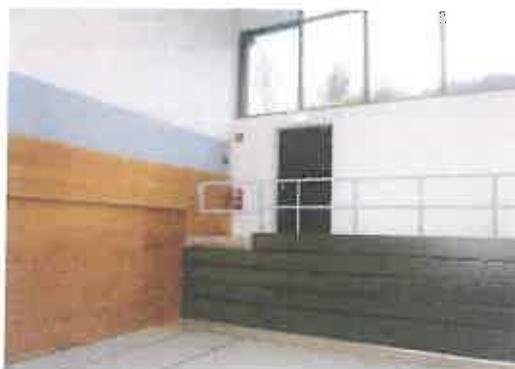
Abbildung 13: Vorhandene Farbkombination: Sporthalle

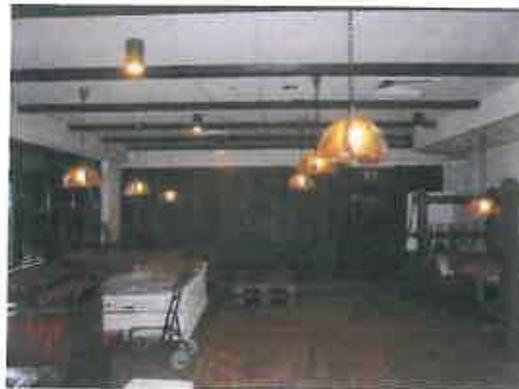
Die vorhandene Gaststätte bedarf der Sanierung und Modernisierung um gewinnbringend vermietet werden zu können.

Abbildung 14: Gestaltung Gaststätte vorhanden

- Maßnahmen mit künftigen Pächter gemeinsam abstimmen, Gesamtkonzept beachten (incl. Mobiliar)
- Küchenausstattung ggf. verkleinern, weniger Vielfalt, Kosten reduzieren
- Das Intaktsein der Küchenbodenabdichtung wird aufgrund nur partiell durchgeführten Erneuerungsmaßnahmen angezweifelt. Um eine intakte Abdichtung gewährleisten zu können, empfehlen wir, diese komplett zu erneuern
- Die der Gaststätte zugehörigen Toilettenanlagen in Sanierungskonzept integrieren, geschlossenes Gesamtbild generieren

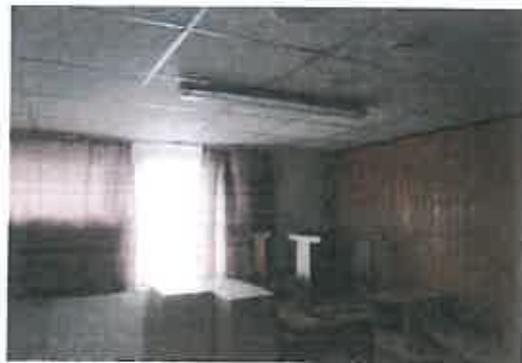
Im Untergeschoss befinden sich eine ungenutzte Personalumkleide und WC-Anlage, in renovierungsbedürftigem Zustand.

Abbildung 16: UG Personalumkleide

- Komplettsanierung der Umfassungsflächen (einschließlich Türen) und Objekte steht an
- mit dem künftigen Pächter der Gastronomie erörtern und bei Bedarf umsetzen

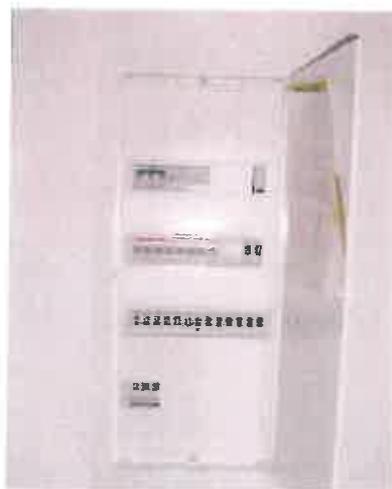
Die bestehende NSHV, in einem separaten Raum im UG untergebracht, ist nach Einschätzung sehr veraltet. Die Anlage ist aber nach wie vor funktionstüchtig. Wir empfehlen aber im Rahmen einer anstehenden Sanierung die Schaltschränke gegen flachere und kompaktere Schaltfelder zu tauschen, damit die Gangbreite erhöht wird.

Abbildung 17: Schaltschränke

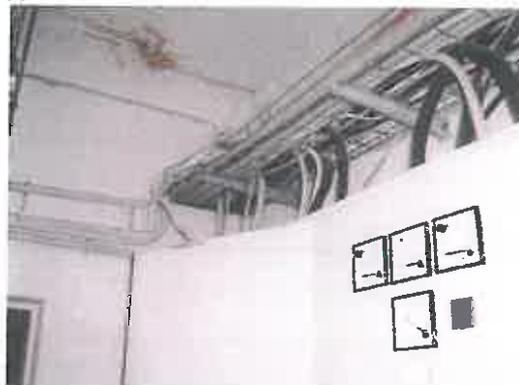
Eine bestehende Unterverteilung im notwendigen Fluchttreppenhaus muss eine E-30 Verkleidung erhalten.

Abbildung 18: Unterverteilung

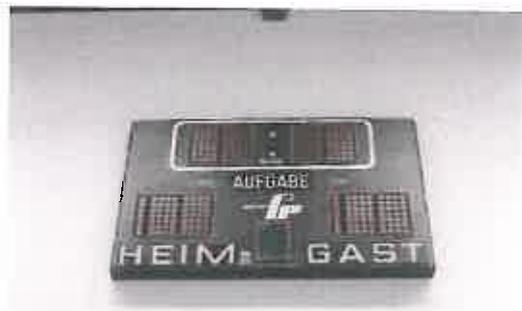
Abbildung 19: Spiel-Anzeigetafel

Erneuerung der Spiel-Anzeigetafel in der Sporthalle.

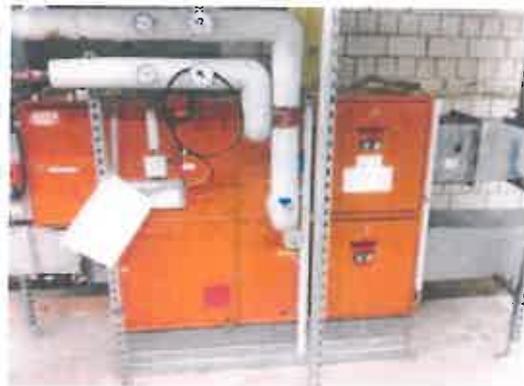
In der RLT-Zentrale im Dachgeschoss befinden sich Zu- und Abluftanlagen ohne Wärmerückgewinnung. Diese Anlagen wurden zum Zeitpunkt der Errichtung des Gebäudes installiert und sind erneuerungsbedürftig.

Darüber hinaus sind die Bestandskanäle Zu- und Abluft in der Lüftungszentrale weitestgehend ungedämmt und sind bei Neuinstallation der Geräte mit einer Dämmung zu versehen.

Abbildung 23: Raumluftechnische Anlage

Vorstehende Anlagen werden an die vorhandenen Zu- und Abluftanschlüsse, die brandschutztechnisch ertüchtigt sind, angeschlossen und vorzugsweise in der RLT-Zentrale eingeordnet. Um Bedien- und Wartungsflächen für das Lüftungsgerät Dreifelder-Sporthalle nicht einzuschränken, ist es sinnvoll, den Ersatzplatz für die neuen Lüftungsgeräte im freigehaltenen Bereich der Technikzentrale, zu nutzen.

Die einzuordnenden Lüftungsgeräte sind auf Grund neuer Vorschriften und erforderliche Wärmerückgewinnung wesentlich größer als die z.Zt. installierten Anlagen. Aus diesem Grunde können 2 oder 3 Anlagen, unter Nutzung größerer Grundflächenbereiche, im Freiraum vor dem Lüftungsgerät Sporthalle angeordnet werden. Die Aufstellung der anderen Anlagen sind im freigehaltenen Bereich vorgesehen.

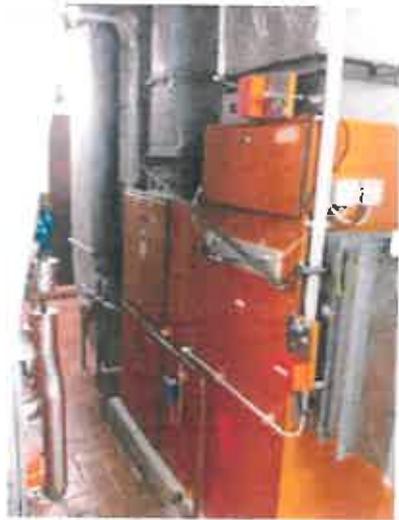
In der RLT-Zentrale im Untergeschoss befinden sich Zu- und Abluftanlagen ohne Wärmerückgewinnung. Diese wurden zum Zeitpunkt der Errichtung des Gebäudes installiert und sind erneuerungsbedürftig.

Abbildung 24: Zu- und Abluftanlage

Vorstehende Anlagen sollten an die vorhandenen Zu- und Abluftkanäle angeschlossen werden.

Da die neuen Geräte in Verbindung mit Wärmerückgewinnung und aktuellen Vorschriften der Gerätedimensionierung wesentlich größer werden, sind 3 Geräte in der vorhandenen Technikzentrale unterzubringen und das 4. Gerät entweder im davor liegenden Flur oder den daneben liegenden Technikraum Heizung einzuordnen.

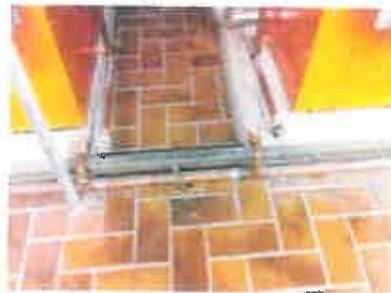
Die vorhandenen Kondensatleitungen wurden vermutlich aus Geruchsgründen verschlossen, da wahrscheinlich bei den Anlagen zu wenig Kondensat anfällt und die Geruchsverschlüsse permanent leer standen. Diese Kondensatleitungen werden in Verbindung mit Wärmerückgewinnung wieder aktiviert und weiter genutzt.

Abbildung 25: Kondensatleitung
