# Konzept Ausgleichs- und Vermeidungsmaßnahmen - Vögel und Fledermäuse -

| <b>Vorhaben:</b> | Bauvorhaben Kinosaal, Koblenzer Straße 23, 56727 Mayen |
| <b>Datum:</b> | 16.12.2025 |

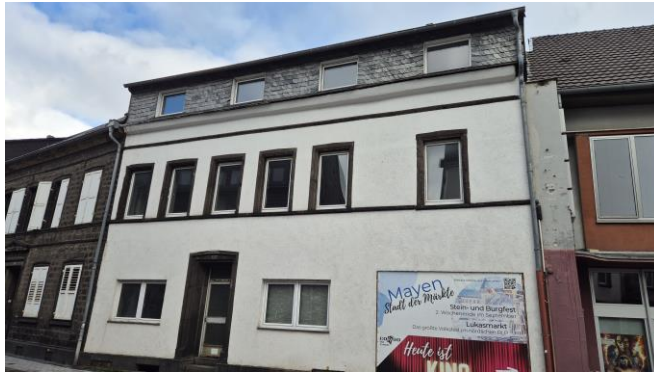
Abbildung 2: Frontansicht des betroffenen Gebäudes

Außenansicht des Gebäudes mit den während der Renovierung eingebauten neuen Fenstern.

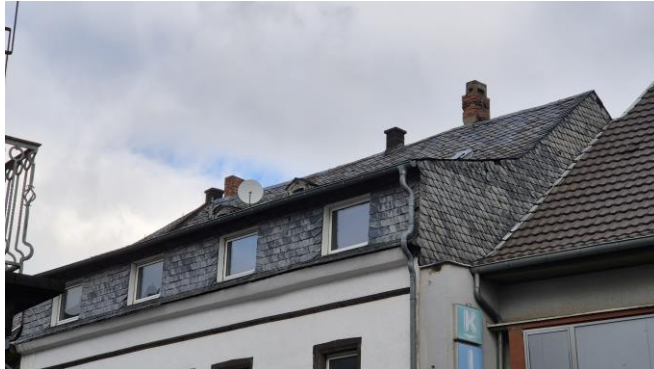
Abbildung 3: Dachansicht

Detailansicht der Schieferverkleidung des Daches. Bei einzeln abstehenden oder weggebrochenen Schieferplatten besteht das Potenzial für ein Fledermausquartier. Als in Frage kommende Art wären hauptsächlich Pipistrellus-Arten (Zwerg- und Mückenfledermaus) anzunehmen.

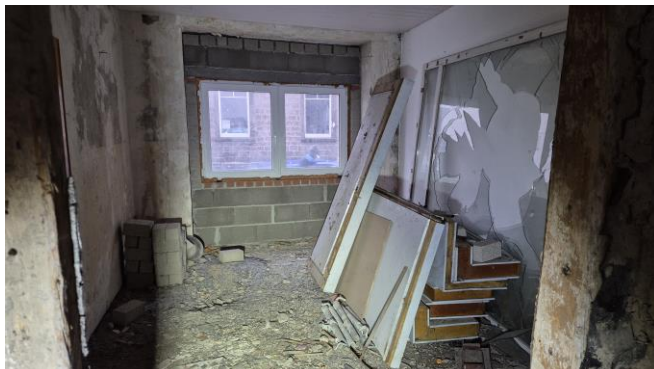
Abbildung 4: Blick ins Erdgeschoss

Exemplarische Innenansicht des Gebäudes mit den Spuren der unvollendeten Renovierung. Im Erdgeschoss konnten keine Hinweise einer Nutzung durch Brutvögel oder Fledermäuse (Nester, Federn, Eierschalen, Kot, Totfunde etc.) konnten nicht festgestellt werden.

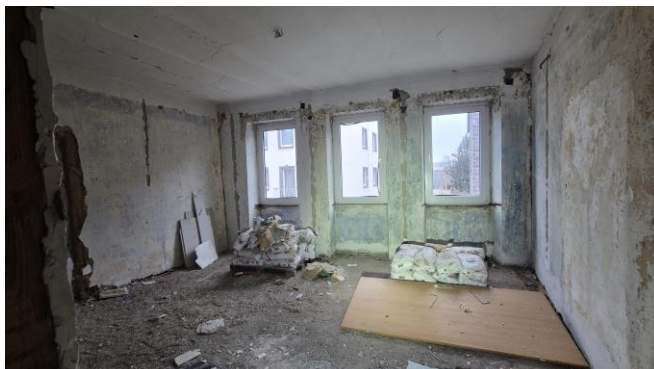
Abbildung 5: Blick ins Obergeschoss

Exemplarische Innenansicht des Gebäudes mit den Spuren der unvollendeten Renovierung. Im Obergeschoss konnte eine Eierschale gefunden werden, hier handelt es sich aufgrund der Größe vermutlich um eine Ringeltaubenbrut. Im Zusammenhang mit dem auf dem Dachboden gefundenen Ringeltaubennest ist dies sehr wahrscheinlich. Weiter eHinweise auf eine Nutzung durch Brutvögel oder Fledermäuse (Nester, Federn, Eierschalen, Kot, Totfunde etc.) konnten nicht festgestellt werden.

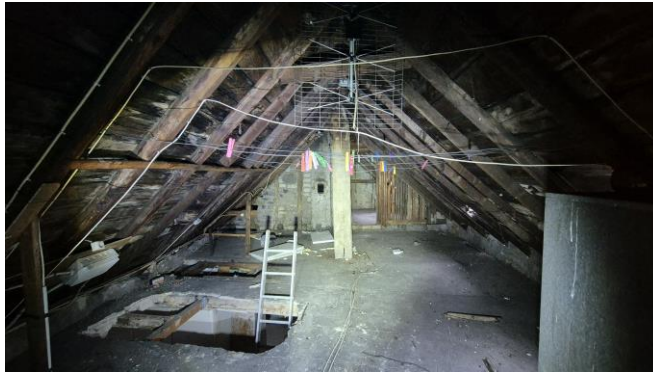
Abbildung 6: Blick in den Dachstuhl

Innenansicht des Dachstuhles mit Feuchtigkeitsschäden (weiße und schwarze Verfärbungen an der Holzvollschalung). Hier wurden vereinzelt Fledermaus-Kotpillen gefunden. Der Form und Farbe nach handelt es sich hier höchstwahrscheinlich um das Graue Langohr. Da die Kotpillen in sehr geringen Mengen über den Dachboden verteilt waren und es keine Konzentration oder größere Anhäufung von Kotpillen innerhalb des Dachbereiches gibt, wird von einem Tagesquartier ausgegangen. Es konnten keine Fraßspuren oder Totfunde festgestellt werden. Die vermutete Anzahl der Individuen, die gleichzeitig den Dachboden als Quartier nutzen, wird auf drei bis vier veranschlagt. Zudem befand sich auf dem verzinkten Kasten im Vordergrund der rechten Bildhälfte ein Ringeltaubennest. Diesbezüglich gab es ebenfalls keine Totfunde.

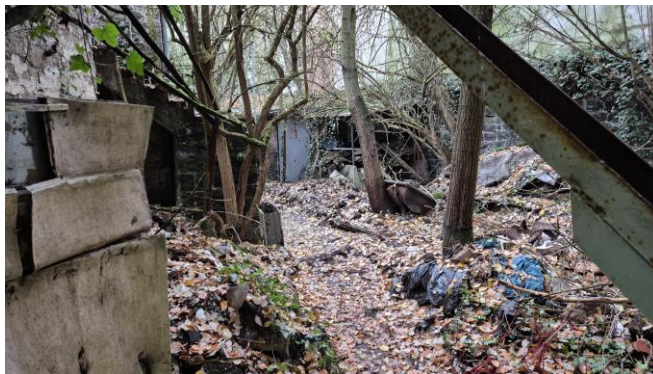
Abbildung 7: Blick in den Garten

Blick in den Garten von der Gartentür aus. Der Boden war größtenteils durch Bauschutt überdeckt.

Die dominierende Strauchart war der Holunder. Innerhalb der Bäume und Sträucher konnten keine Nester oder Baumhöhlen festgestellt werden. Von der westlichen Hausseite (hier links) ragt ein Anbau in den Garten hinein, der als Backstube diente.

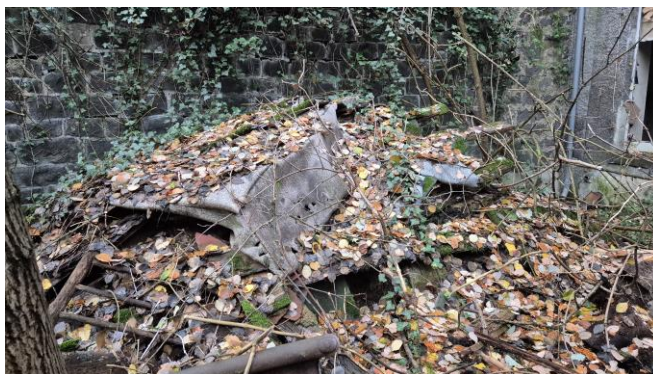
Abbildung 8: Schutthalde im Garten

Bauschutthalde im Garten

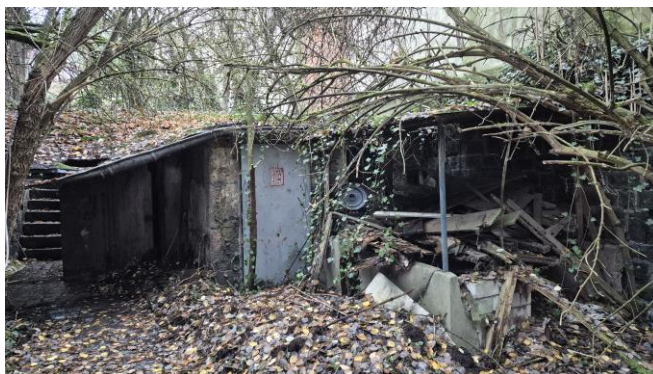
Abbildung 9: Gartenschuppen

Schuppen mit vorgelagertem Baumüll.

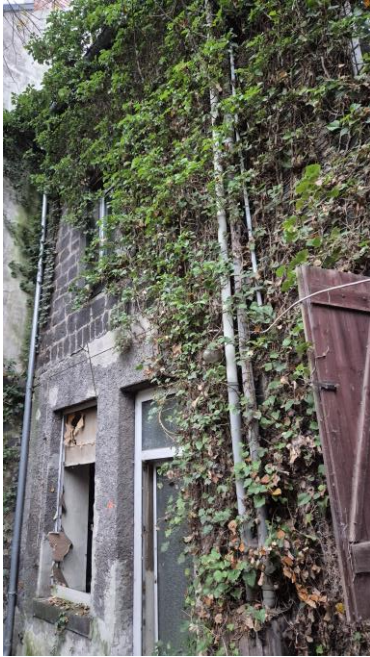
Abbildung 10: Hausfassade Richtung Garten

Efeubewachsene Gartenseite des Hauses. Hier wurde ein Vogelnest festgestellt.

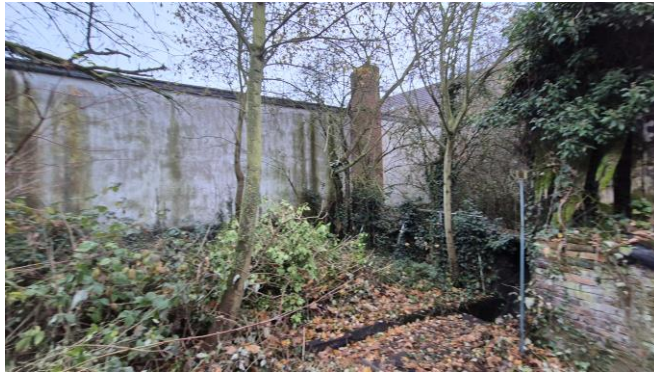
Abbildung 13: Oberer Gartenbereich

Blick vom oberen Teil des Gartens in Richtung Haus. In der rechten Bildhälfte ist die Nordseite des Backhauses zu sehen. Hier wurde ein Vogelnester kartiert.

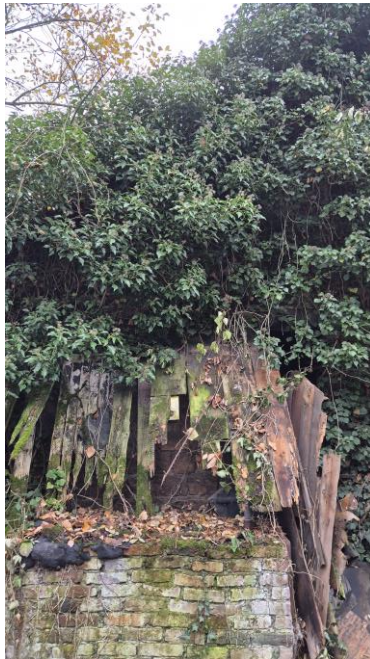
Abbildung 14: Backhaus

Blick auf Backhaus. An dieser Seite wurde zusätzlich ein Vogelnest kartiert.

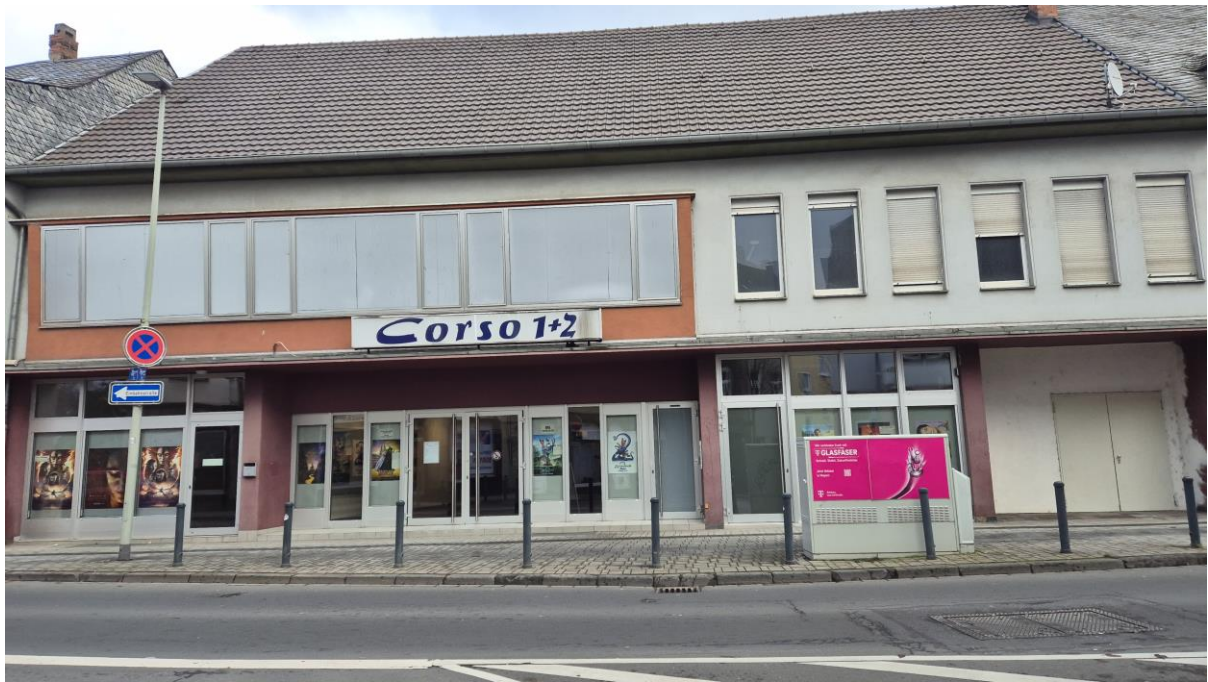
Abbildung 15: Blick auf die für das Anbringen der Fledermaus- und Nistkästen vorgesehene Fassade des „Corso“. Links ist das vom Vorhaben betroffene Gebäude zu sehen

Anbringung von drei großen Flachkästen (Breite ca. 1,00 bis 1,20 m) und vier große Hohlraumkästen für Fledermäuse sowie zwei Koloniekästen für Brutvögel mit drei bis fünf Nistplätzen

Abriss des Gebäudes unter ökologischer Baubegleitung vor Beendigung des Winterschlafes (Fledermäuse) und Beginn der Brutsaison (Brutvögel). Ein Abriss vor Beendigung des Winterschlafes ist empfehlenswert, da sich die Tiere dann noch nicht oder nur in sehr geringer Anzahl im betroffenen Gebäude befinden. Eventuell vorgefundene Tiere werden von Experten entnommen und in ein in örtlicher Nähe passendes Quartier umgesetzt.

Anbringung weiterer Fledermauskästen (vier große Flachkästen, fünf große Hohlraumkästen) und Nisthilfen (unterschiedliche Größen, insgesamt fünf) im Bereich des Flachdaches des neu entstandenen Kinogebäudes. Eventuell zusätzlich eine Errichtung eines Fledermausturms auf dem Flachdach.
