# Konzept Ausgleichs- und Vermeidungsmaßnahmen - Vögel und Fledermäuse -

| <b>Vorhaben:</b> | Bauvorhaben Kinosaal, Koblenzer Straße 23, 56727 Mayen |
| <b>Datum:</b> | 16.12.2025 |

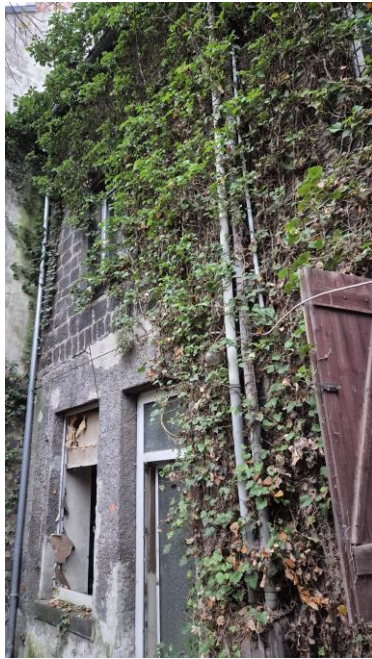
Abbildung 10: Hausfassade Richtung Garten

Efeubewachsene Gartenseite des Hauses. Hier wurde ein Vogelnest festgestellt.

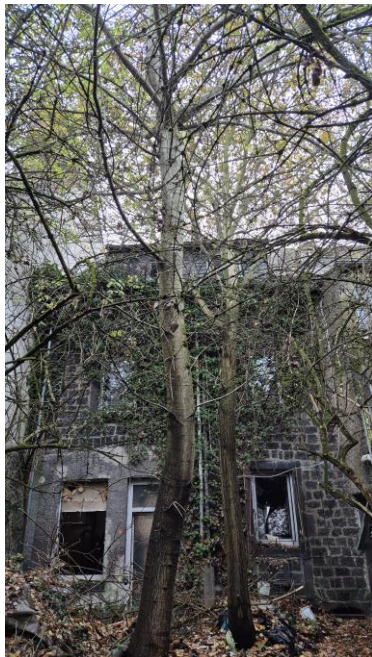
Abbildung 11: Hausfassade Richtung Garten

Blick auf die Gartenseite des Hauses.

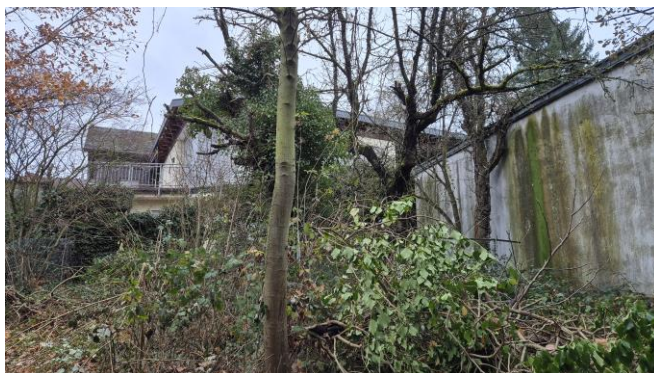
Abbildung 12: Oberer Gartenbereich

Blick in den oberen Teil des Gartens.
