Mull und Partner Ingenieurgesellschaft mbH · Widdersdorfer Straße 190 · 50825 Köln

**Datum**  
29.06.2020

## Sanierungskonzept Kaiser Carré Siegburg

Projekt  
**Kaiser Carré Siegburg,  
 Sanierungskonzept**

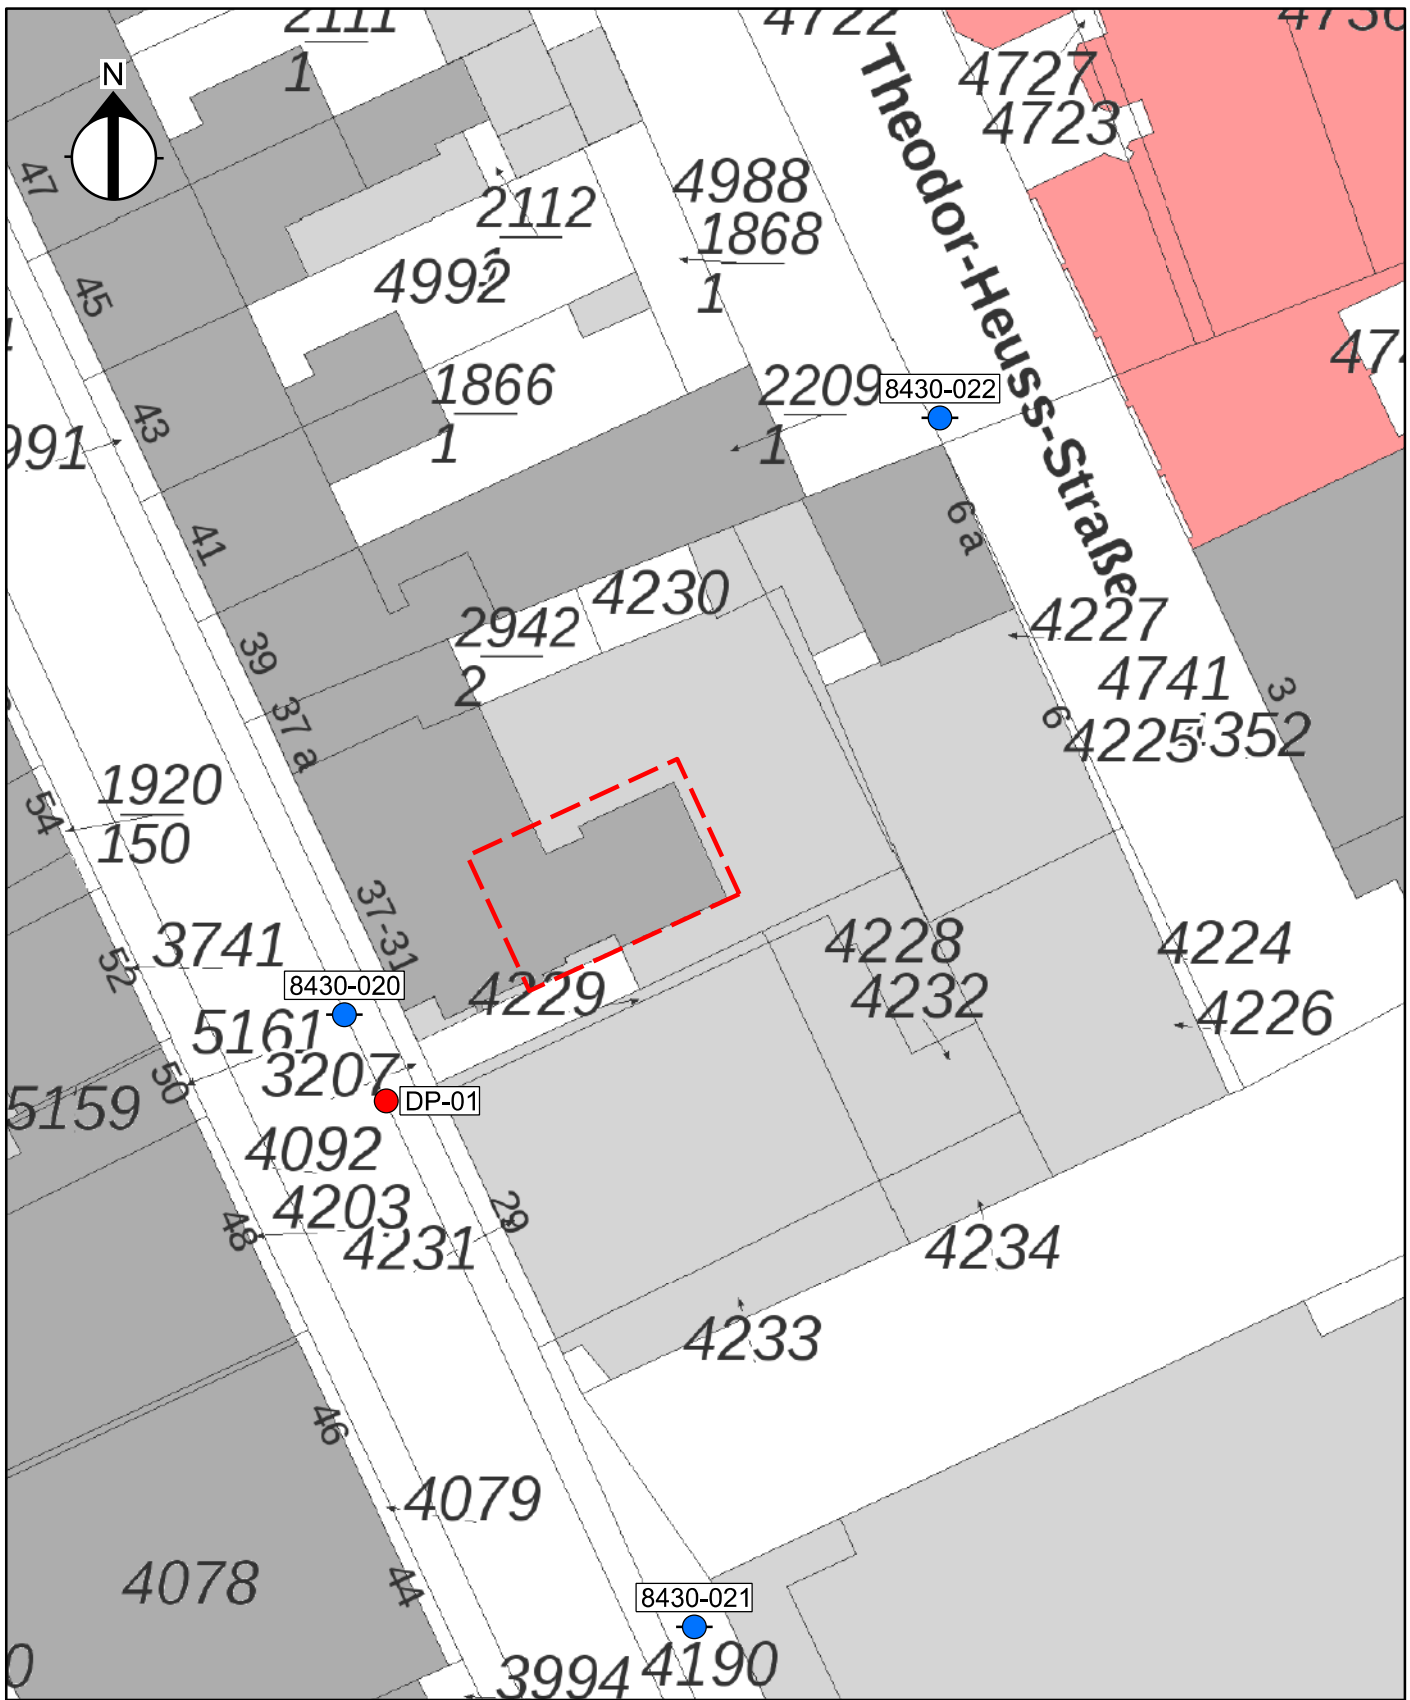
Die ermittelten Bodenbelastungen sind auf die Vornutzung durch eine chemische Reinigung zurück zu führen. Der Schaden ist kleinräumig und beschränkt sich auf die obersten Bodenschichten eines kleinen Teils der Untersuchungsfläche (s. Anlage I Abb. 2 und 3) bis in eine Tiefe von ca. 62,2 m NHN. Eine Grundwasserbelastung durch die vorhandenen Bodenbelastungen ist ausweislich der vorliegenden Untersuchungsergebnisse nicht abzuleiten.

Als Sanierungsverfahren wird aufgrund der bevorstehenden Baumaßnahme bzw. den Baugrubenaushub eine Quellsanierung durch Bodenaushub durchgeführt. Hierbei wird der belastete Bereich (s. Anlage I, Abb. 2 und 3) vollständig ausgehoben und einer Entsorgung zugeführt.

Der Sanierungsbereich hat eine Länge von ca. 15 m und eine Breite von ca. 10 m. Die Aushubtiefe schwankt aufgrund der Keller zwischen ca. 0,5 m und ca. 2,0 m. Es wird mit einer Aushubmasse von ca. 200 m<sup>3</sup> gerechnet. Zur Sicherung des Sanierungsbereichs werden, sofern nicht Kellerwände bzw. Fundamente zum Stützen vorhanden sind, die Seiten gebösch.

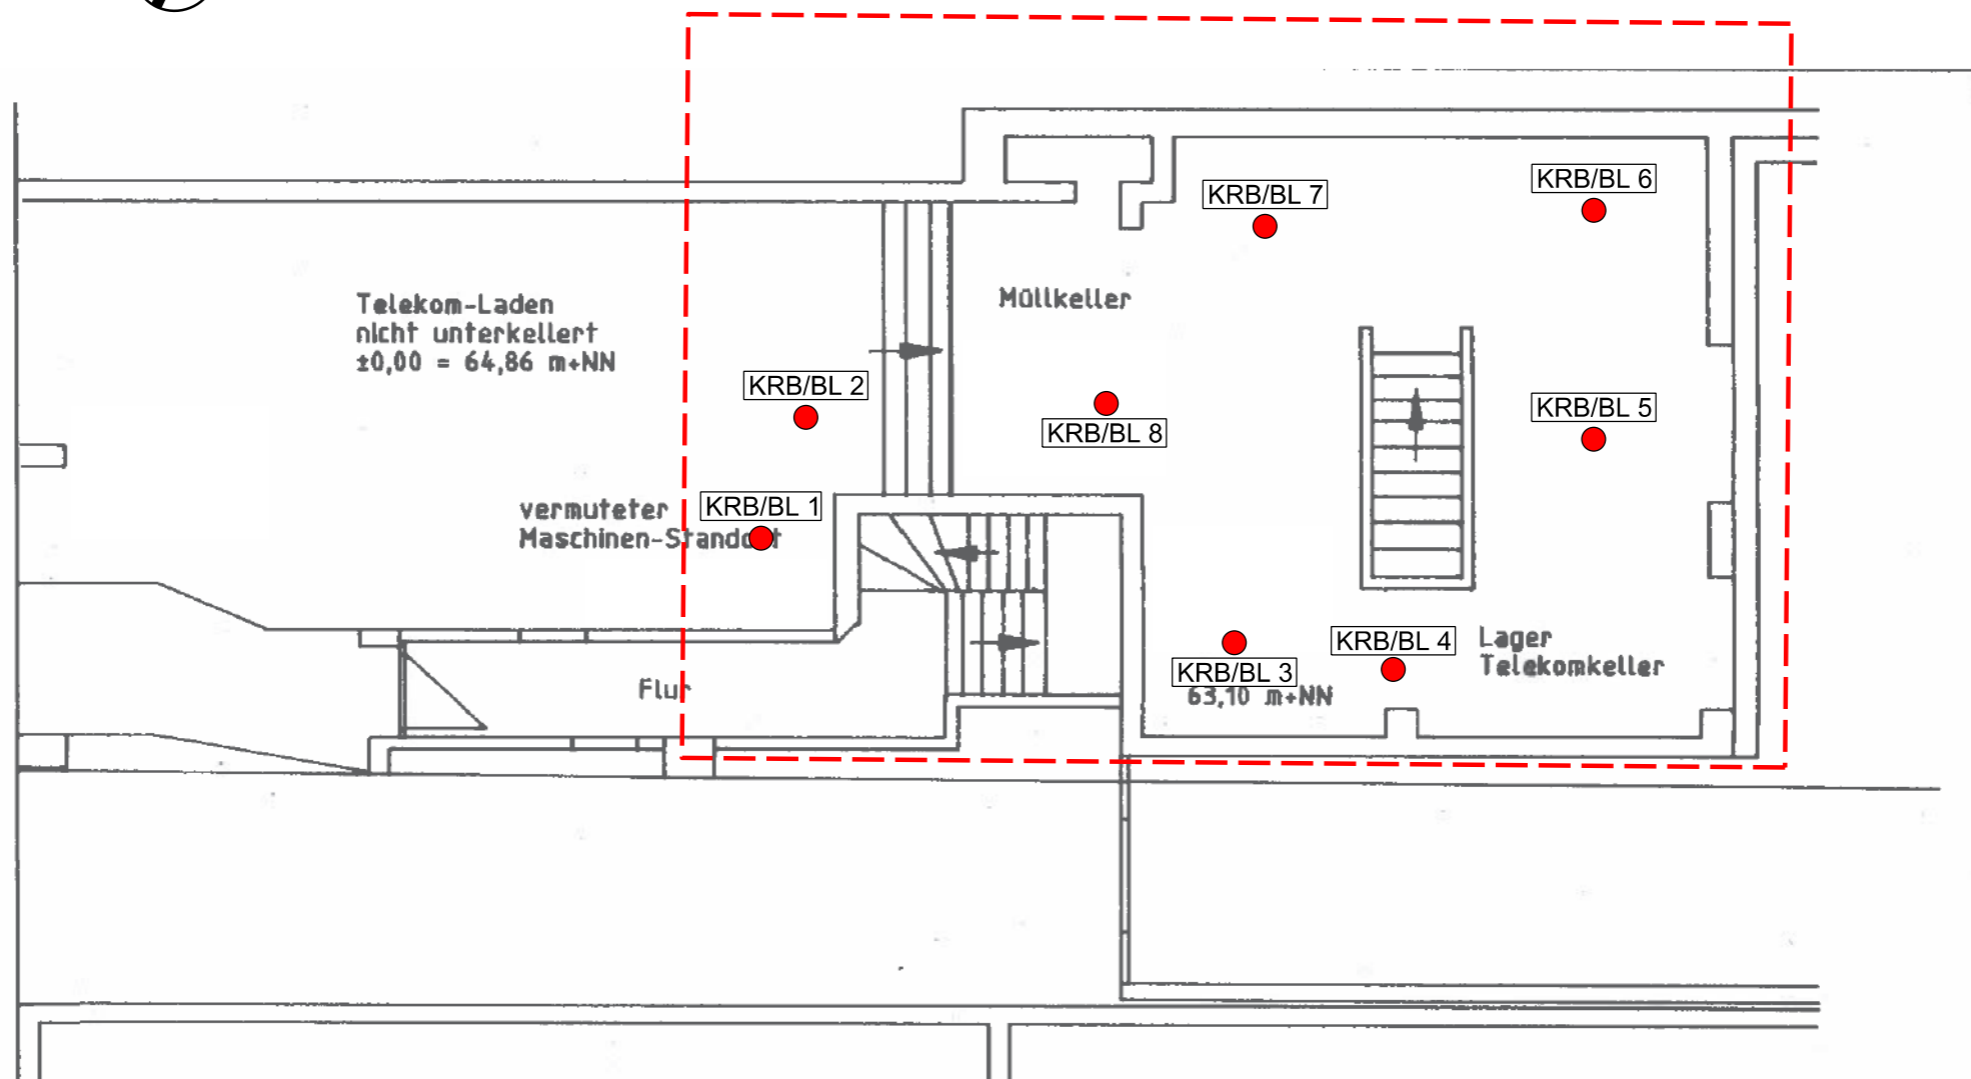
Kaiserstrasse Nr. 35

Die aus dem vermuteten Schadenszentrum (KRB 5 – 8) entnommenen Bodenluftproben überschritten den Maßnahmenschwellenwert nach LAWA 1994 (s. Tabelle 02).
