<b>Gemeindevorstandsvorlage</b>	
	<b>Vorlagen-Nr.:</b> GV/0486/2021-2026	<b>Vorlagenbearbeitung:</b> Gero Wilhelmi
<b>Aktenzeichen:</b> FB III/1 GF/510-10	<b>Federführung:</b> Fachdienst III/1	<b>Datum:</b> 08.05.2023

### **Ausbau Lenzhahner Weg - hier: Baumstandorte**

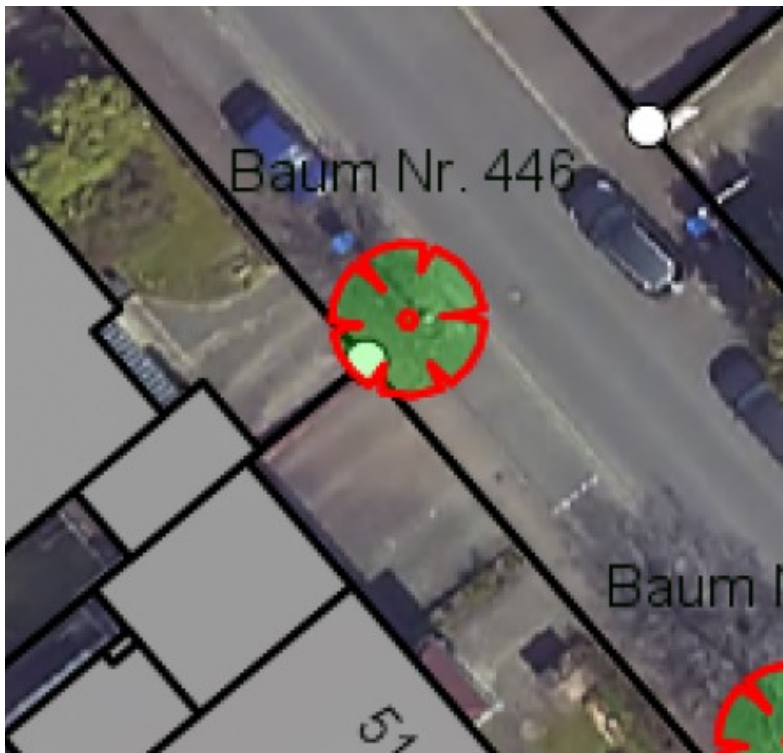
Leider wurden aus heutiger Sicht beim Bau des Lenzhahner Weges in den 1960er Jahren die Baumstandorte nicht fachgerecht angelegt. In damaliger Zeit wurde auf Baumstandorte kein besonderer Wert gelegt. Aus diesem Grund wurden viel zu kleine Pflanzgruben angelegt. Auch die Lage der Standorte sind sehr ungünstig. Manche liegen derartig dicht an Grundstückseinfahrten, dass nicht einmal Baumschutzbügel möglich sind (siehe unten Abbildung 1). Die Pflanzflächen werden dann regelmäßig überfahren. Dies führt zu Bodenverdichtungen und verhindert dadurch den Luftaustausch bei den Baumwurzeln. Außerdem kommt es immer wieder zu Rindenschäden durch Fahrzeuge.

Abbildung 1: Beispiel Lage des Baumes Nr. 446 (Baum-Nr. Gutachten 4) zwischen 2 Grundstückszufahrten.

Aus Sicht des Unterzeichners ist die Entscheidung nicht einfach. Vor dem Hintergrund, dass bei der Sanierung des Lenzhahner Weges fachgerechte Baumstandorte mit geeignetem Baums substrat und ausreichender Größe geschaffen werden können, wird aber eine Neupflanzung klimaangepasster Straßenbäume empfohlen. Die Sanierung der Straße bietet die Möglichkeit nachhaltige Baumstandorte neu anzulegen.
