# Minimalkonzept und Ergänzungsbausteine Dokumentation der Maßnahmen – Erläuterungen

Projekt: **Sanierung Gemeinschaftszentrum / Erweiterung Feuerwehrhaus**  
Wiesenstraße 3a; Limburger Starße 27a / 65527 Niedernhausen-Oberjosbach

Projektnummer: **22.0012AB**

Stand: **22.03.2024**

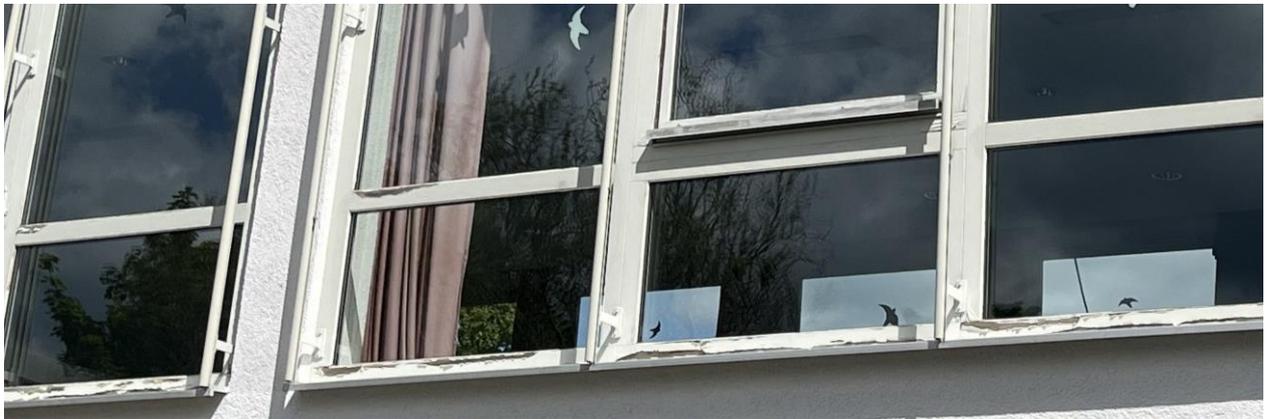
Fensterelement Bestand Mehrzweckhalle - Süd-Süd-West-Fassade

Die Gebäudehülle soll energetisch saniert werden, die Nachhaltigkeit im Hinblick auf die CO<sub>2</sub>-Bilanz soll hierbei berücksichtigt werden. Als Maßnahme im Minimalkonzept sollen sämtliche alten Fenster / Fensterelemente / Fenstertürelemente etc., unter Berücksichtigung der bauphysikalischen Anforderungen, gegen neue Fenster mit Wärmeschutzverglasung, nach den Mindestanforderungen des GEG, ausgetauscht werden.

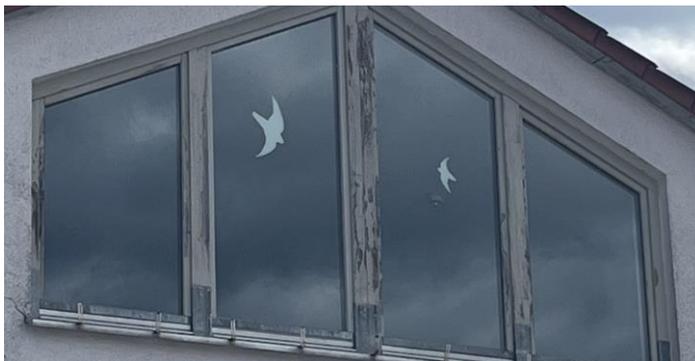
Fensterelement Bestand, Schulungsraum Feuerwehr - Nord-Ost-Ost Fassade

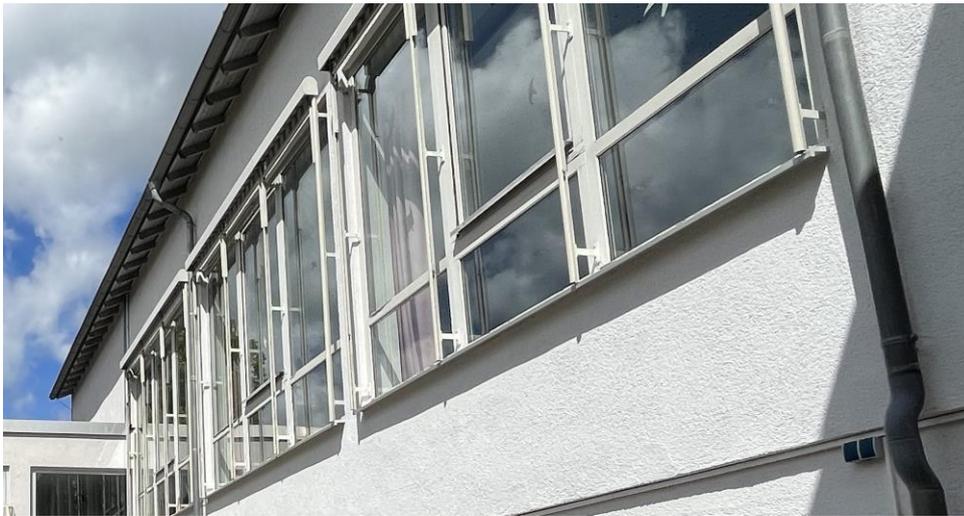
Bestand Sonnenschutz Montage auf Fensterelement - Süd-Süd-West-Fassade

Im Zuge des Austausches der Fensterelemente der Halle muss der vorhandene Sonnenschutz, der für den sommerlichen Wärmeschutz benötigt wird, gegen neue Sonnenschutzelemente ausgetauscht werden. Vorgesehen ist hier eine elektromotorische Raffstoreanlage mit Wind- und Sonnenwächter.

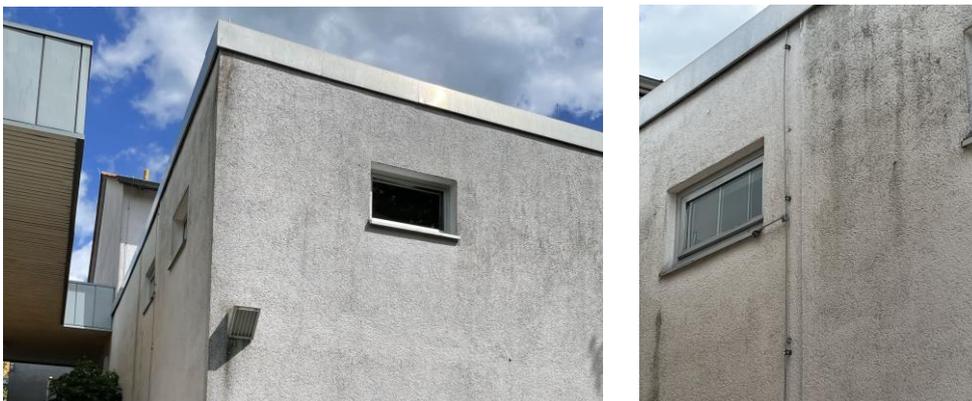
Fassade Bestand - Gebäudeecke Süd-West (Treppenaufgang Ebene UG in EG)

Des Weiteren ist im Minimalkonzept ein kompletter Gebäudeanstrich, nach noch zu erstellendem Farbkonzept, der doch leidlich verschmutzten Fassadenflächen vorgesehen. Im Zuge der Anstricharbeiten sollen einzelne Ausbesserungen von schadhafte Stellen/Bauteilanschlüssen etc. vorgenommen werden.

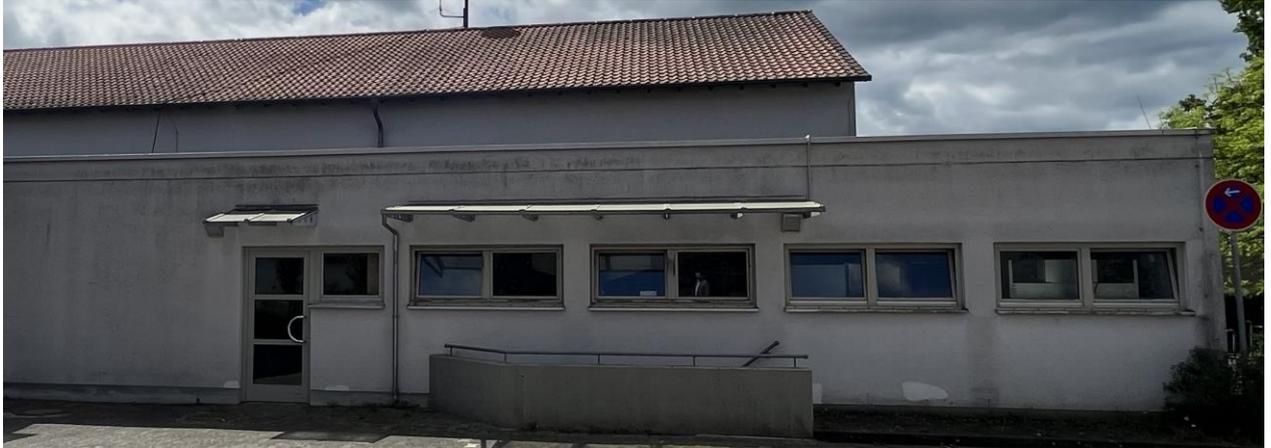
Fassade Bestand Bereich Gastronomieküche - Nord-Nord-Ost-Fassade

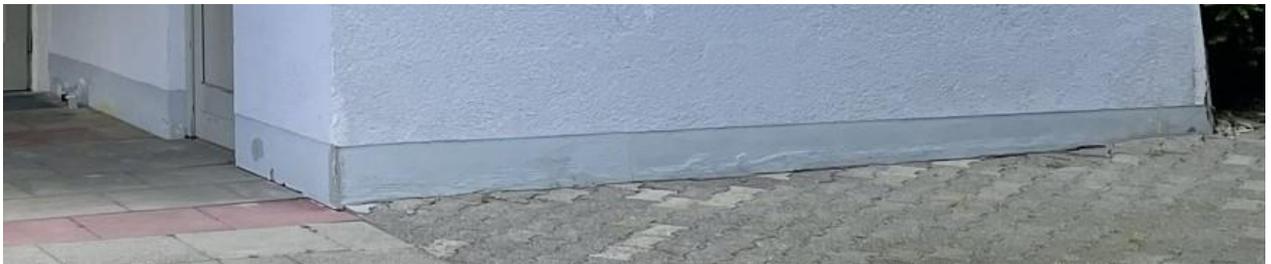
Die schadhafte Sockelbereiche (Ausblühungen / Abplatzungen) wurden in der Vergangenheit provisorisch überarbeitet und gestrichen. Es ist vorgesehen die Sockel bis auf die Rohoberfläche frei zu legen und einschl. einer neuen Sockelabdichtung bis mindestens ca. 40 cm unter und min. ca. 30 cm über OK-Gelände zu erneuern.

Bestand Sockelbereich Ebene UG - Gebäudeecke Süd-Ost

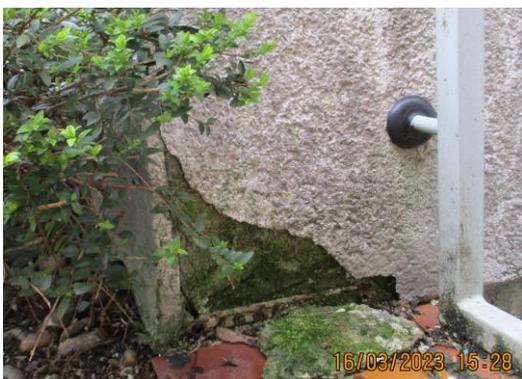
Bestand Sockel Ebene EG - Gebäudeecke Treppenraum Ostseite

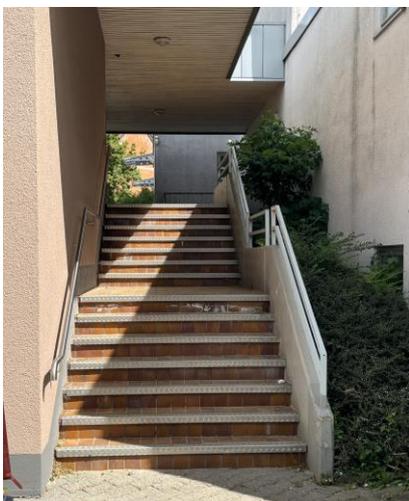
Die vorhandene Treppenanlage als Hauptzugangsmöglichkeit von der unteren Geländeebene (Niveau UG) zum Eingang des Gemeinschaftszentrums (GMZ) muss saniert werden. Der Treppenbelag ist schadhaft und bei den St-Beton-Bauteilen liegt an mehreren Stellen die Bewehrung frei.

Treppe Haupteingang Ebene UG auf EG

Im vorliegenden Minimalkonzept ist lediglich der barrierefreie Ausbau / Umbau des Fußweges erfasst. Dazu wäre im Zuge der Sanierung der Treppenanlage zu entscheiden, ob diese dann nicht wenigstens für eine spätere Nachrüstung mit einem Plattformaufzug / Hublift vorbereitet werden sollte.

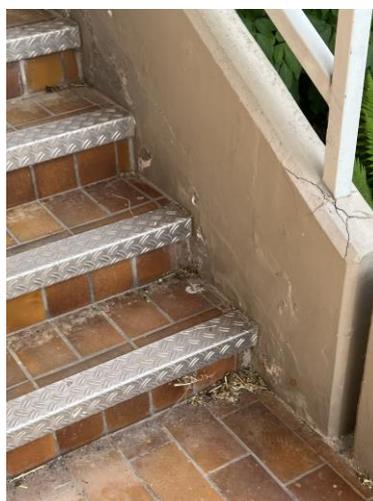
Brüstung Bereich Zwischenpodest

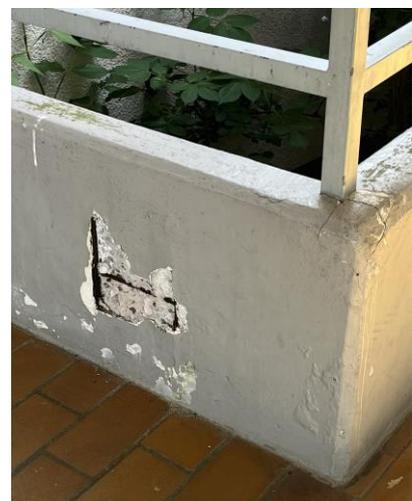
Brüstung Ebene EG

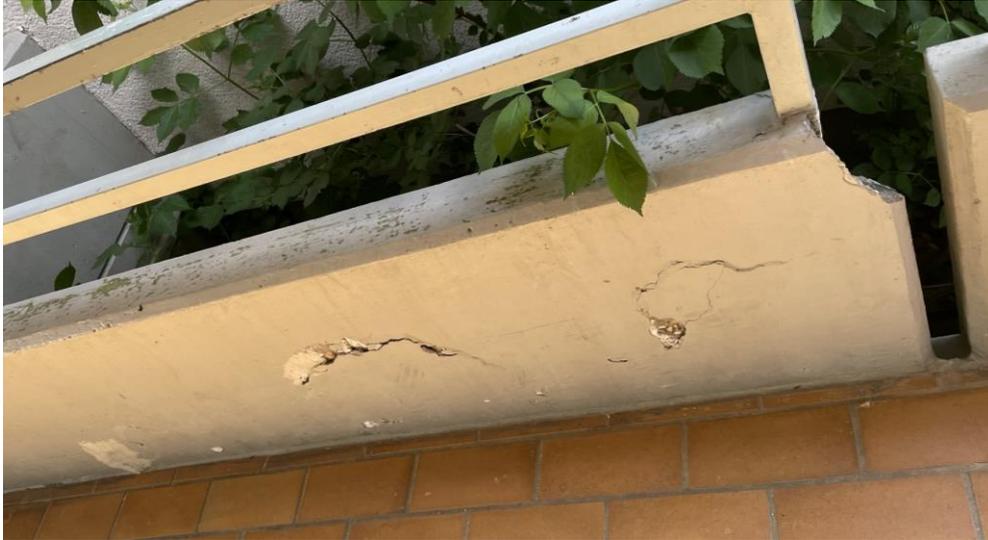
Brüstung Ebene EG

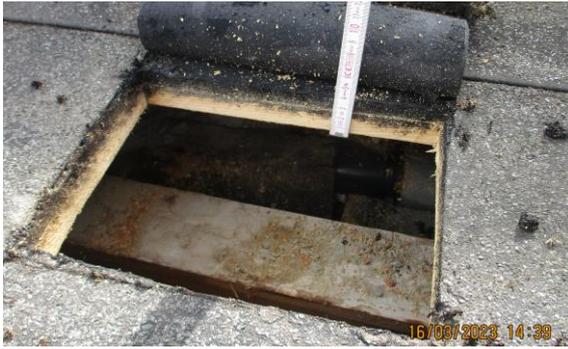
Es wurde festgestellt das im Aufbau der Flachdachfläche des älteren Bauteils (ca. 70% der ges. Dachfläche) keine Wärmedämmung verlegt wurde. In der Flachdachfläche des neueren Bauteils wurde eine weiche Mineralfaserdämmung, lose verlegt, verbaut. Des Weiteren musste festgestellt werden das mindestens die obere Lage der Abdichtungsbahnen an mehreren Stellen, an den Stoßüberlappungen und an den Dacheinläufen offen bzw. undicht ist. In den Deckenbereichen der Baukörper unter dem Flachdach sind bereits Wasserschäden aufgetreten.

Öffnung Flachdachfläche Hohlraum Dachaufbau

Im Minimalkonzept ist vorgesehen die alten Abdichtungsbahnen inkl. Gefällekonstruktion abzubrechen. Über der bestehenden Dach-Tragkonstruktion wird ein komplett neuer Dachaufbau (Schalung, Dampfsperre, Gefälledämmung, Abdichtung) hergestellt. Der Niederschlag wird über das Gefälle durch die Attikaaufkantung nach Außen geführt. Es wird eine Notentwässerung vorgesehen.

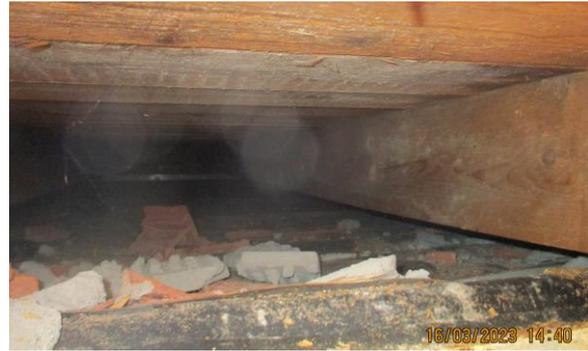
Hohlraum Dachaufbau

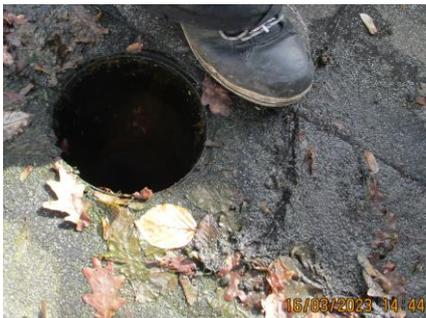
Hinzu kommt das die Entwässerung des Flachdaches in eine Kehle mittig der Dachfläche, nach Innen durch das Gebäude geführt wird. Es ist aktuell keine Notentwässerung vorhanden. Auf Grund des Alters der Dachfläche ist weiteres Versagen der Abdichtungsbahnen in absehbarer Zeit zu erwarten.

Dachablauf Flachdach-Kehle, Undichtigkeit

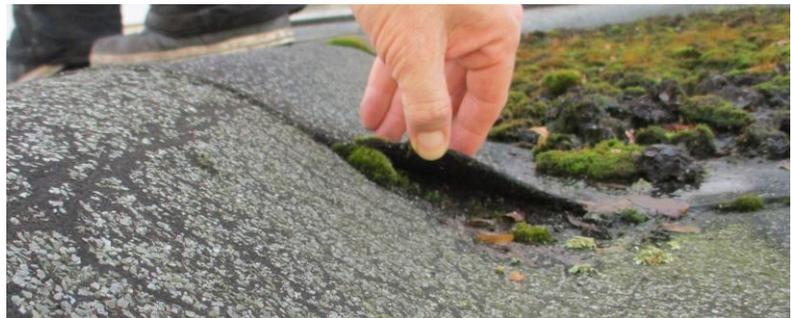
Flachdachfläche, offener Dachbahnenstoß

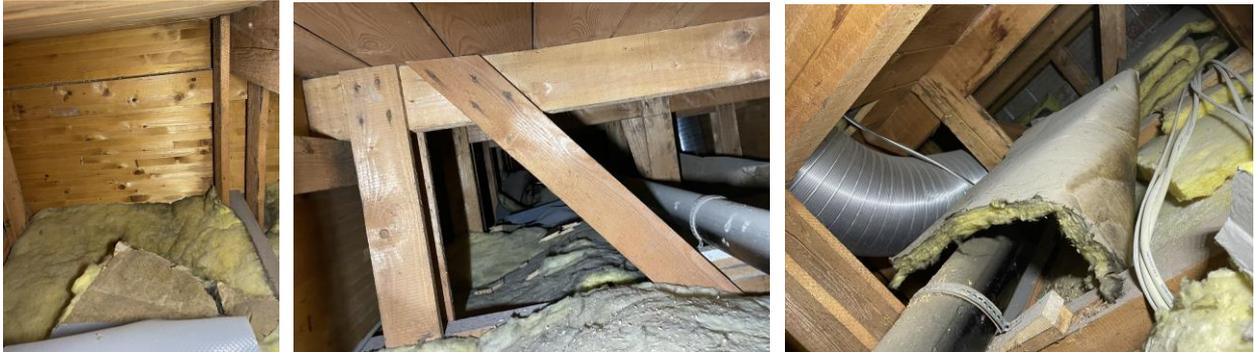
Auf Grund des vorgefundenen Zustandes der vorhandenen Dachkonstruktion und der Zwischendecke / Deckenkonstruktion über der Mehrzweckhalle, ist im Minimalkonzept weiterhin vorgesehen die wärmeschutztechnische Sanierung, in der Ebene der Dachflächen, vorzunehmen.

Bestand Deckenkonstruktion Zwischendecke über der Halle - Hauptträger Leimholzbinder / Nebenträger Fachwerkbinder

Das Minimalkonzept sieht vor eine brandschutztechnische Trennung der Dachkonstruktion und die Brandabschottung der Lüftungsanlage in der Ebene der Zwischendecke / Deckenkonstruktion vorzunehmen. Das Kanalnetz der Lüftungsanlage wird erneuert und die Verteilung der Be- und Entlüftung unter der Zwischendecke vorgesehen.

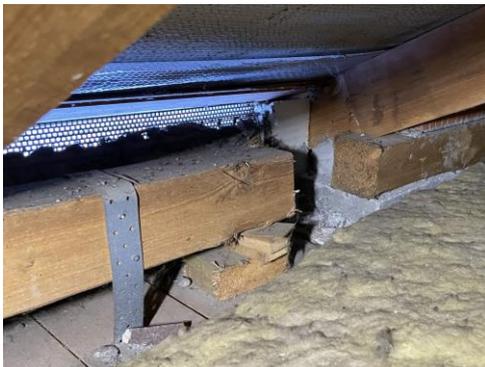
Bsp. Fußpunkt Dachkonstruktion über MZ-Halle

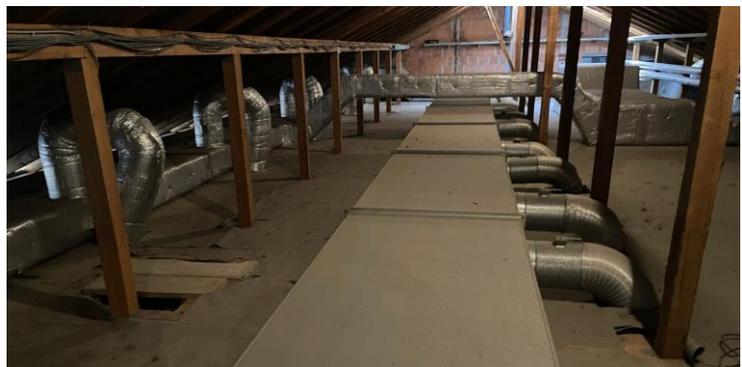
Decke MZ-Halle Lüftungsanlage (Deckendurchdringungen ohne Brandschutz)

Hier wird eine Überwachung der Leitungsführung in der zu Außen- und Fortluft notwendig. Die Durchdringungen müssen durch Brandschutzklappen ergänzt werden und an das aktuell vorliegende Brandschutzkonzept angepasst werden.

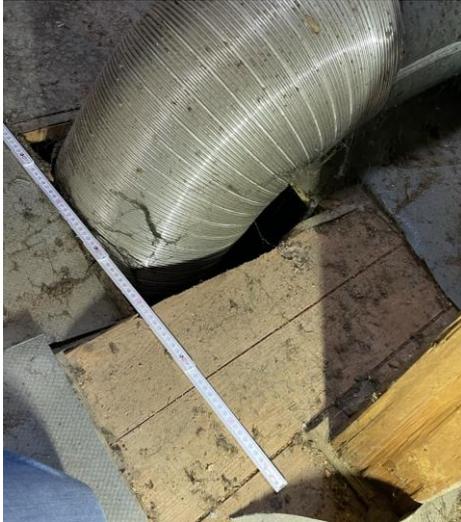
Decke MZ-Halle Durchdringung Lüftungskanal

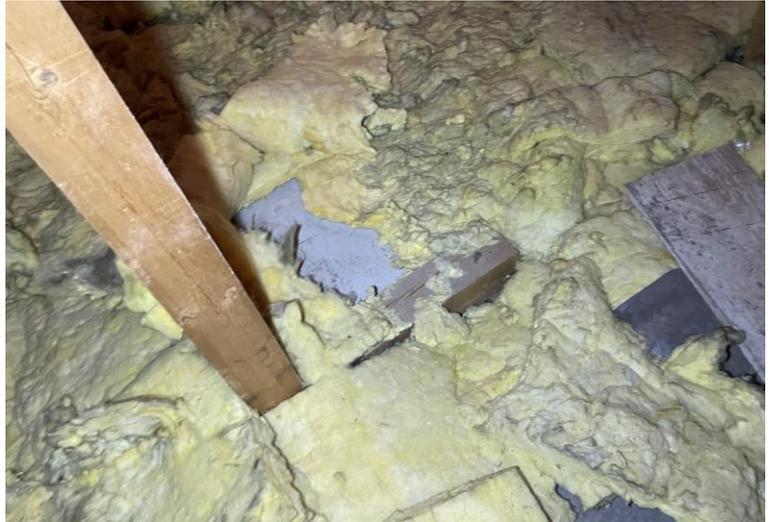
Dämmlage auf Decke über Bühne MZ-Halle

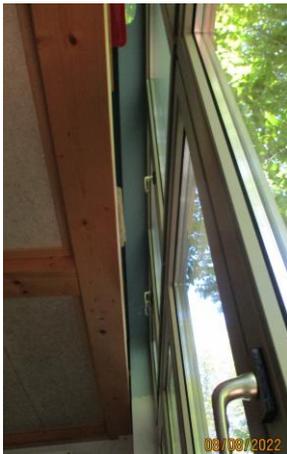
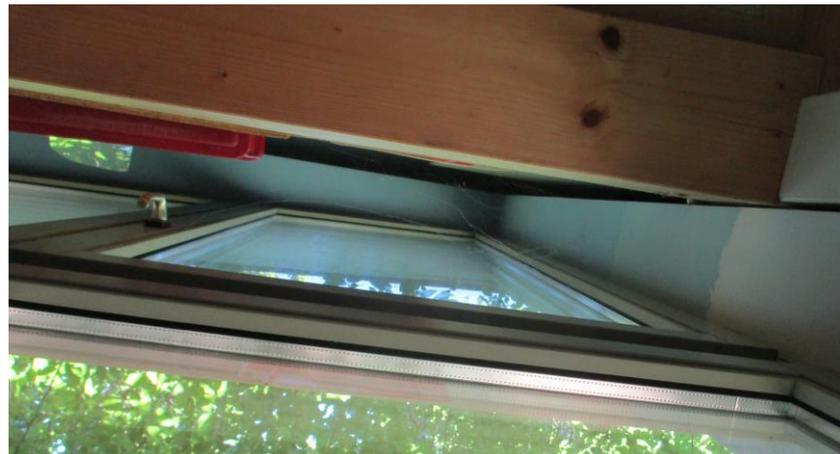
Öffnung Decke über Gruppenraum EG zu Lagerraum OG

- . Ertüchtigung Decke über Gruppenraum / Abschluss zu Dachraum (Lager 1b)
- . Herstellung 2. RW aus dem Schulungsraum (Herstellung notw. Flur mit entsprechenden BS-Türen / Öffnung Trempel u. Dachfläche / Erstellung Gaube / Fenstertürelement bodentief / begehbare Dachfläche, anleiterbar)
- . Wiederherstellen der Oberflächen (Beiputz- / Spachtel- / Anstricharbeiten)
- . [Schottung aller Leitungsdurchdringungen durch Bauteile mit BS-Anforderung](#)

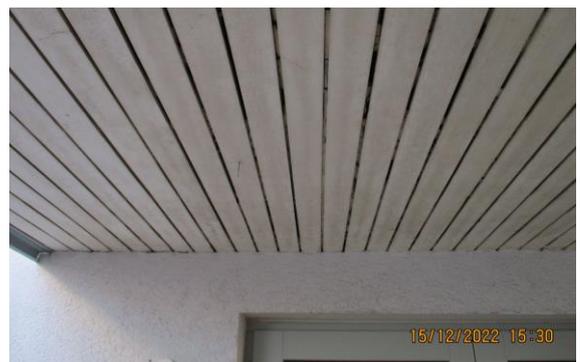
Unterdecke Eingangsbereich

- . Unterdecke / Untersicht der Überdachung
- . Neugestaltung Abtrennung Wohnhaus (Bereich Brüstung)
- . Sichtschutz AW Wohnhaus (Wirtschaftsräume GSZ)
- . Bodenbelag Eingangsbereich
- . Geländer
- . neue Beleuchtung
