## **Wohnhausriegel Wahnbachtalstraße 4, Siegburg**

### **Rückbau- und Entsorgungskonzept für den geplanten Abbruch der Bestandsgebäude**

Projekt-Nr.: 21080900	Datum: 05.10.2021	Bearbeiter: B.Sc. Geo S. Fischer		
Seiten: 14	Abb.: 1	Tabellen: 6	Anlagen: 3	Schreiben-Nr.: Fi/R0320821
Auftraggeber: GbR Deichhaus, Bonner Wall 33 - 35, 50677 Köln

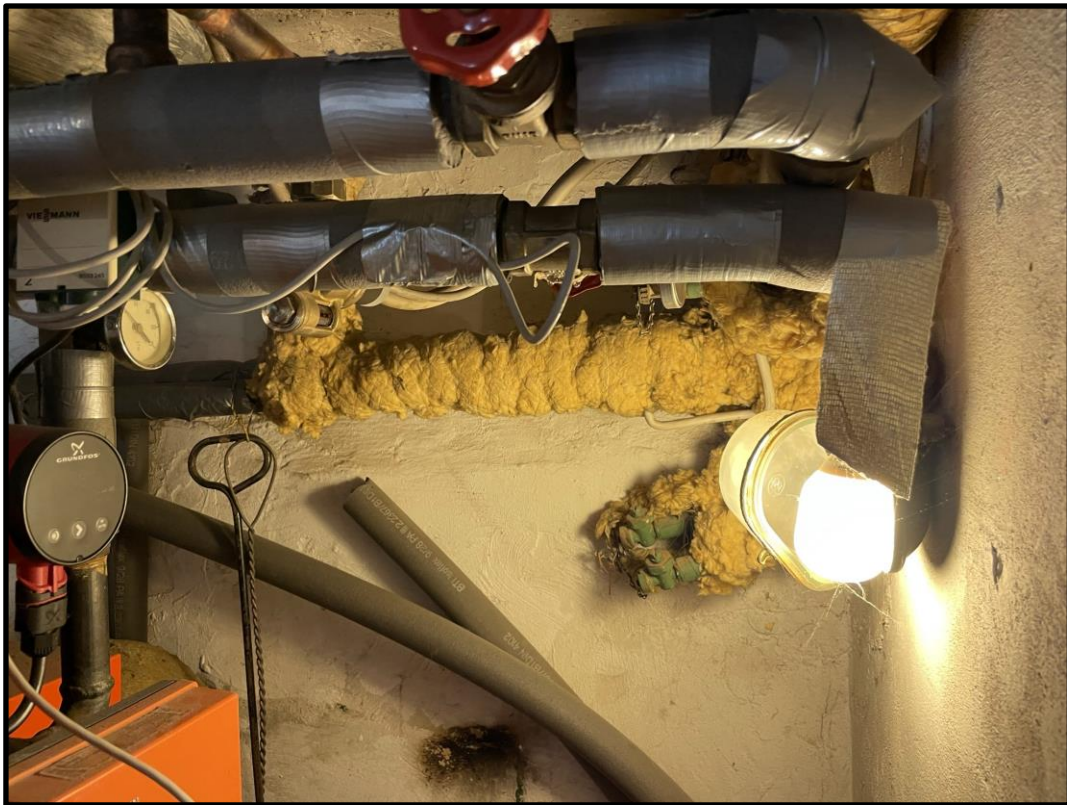
Abb. 5: KMF und Kunststoffdämmung Heizungsrohre

Mineralwolldämmungen weisen künstliche Mineralfasern (KMF) auf, deren Faserstäube bei unsachgemäßer Handhabung als krebserzeugend einzustufen sind (Regelannahme).

Alle vorhandenen Dämmungen aus Mineralwolle müssen entsprechend den Vorgaben der TRGS 521 ausgebaut, separiert, fachgerecht verpackt und entsorgt werden.

Abfallbezeichnung: „anderes Dämmmaterial, das aus gefährlichen Stoffen besteht oder solche enthält“  
Abfallschlüsselnummer: 17 06 03\*  
Geschätzte Abfallmenge: < 1 t  
Sonstiges: Gefährlicher Abfall. Das Material ist in geeignete, staubdichte Folien-säcke zu verpacken

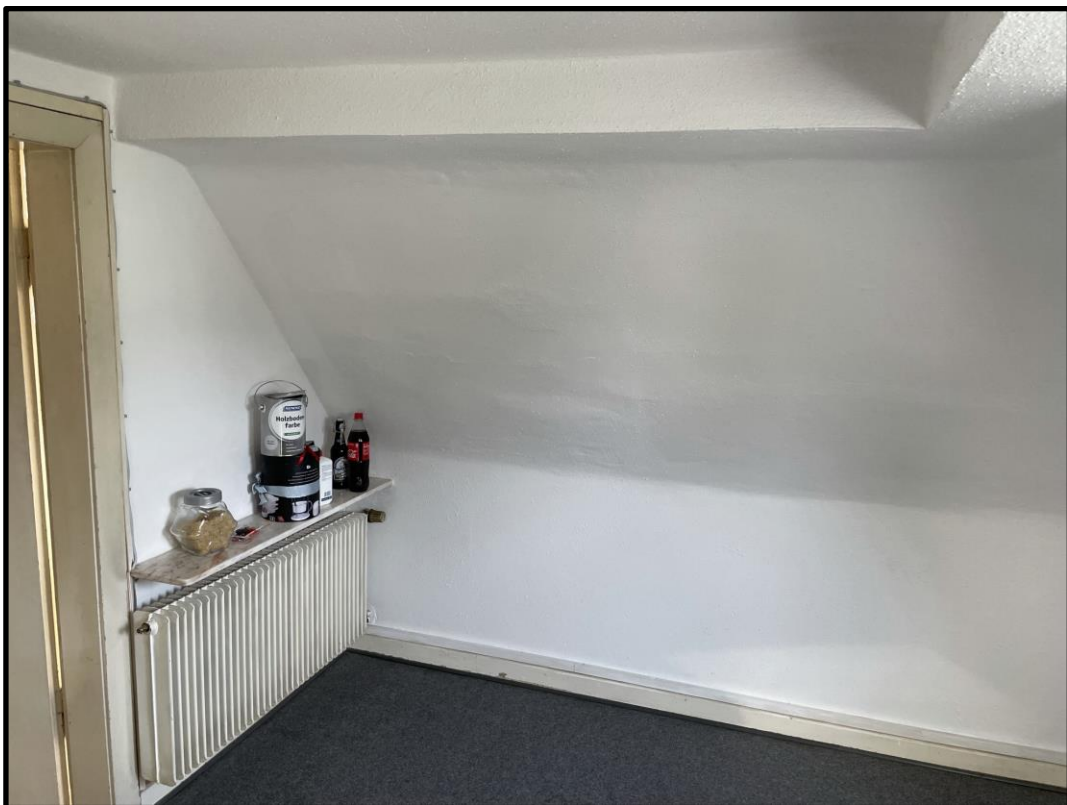
Abb. 6: Gliederheizkörper

Die Dichtungen der Gliederheizkörper werden aufgrund ihres Alters als asbesthaltig eingestuft (Regelannahme).

Abfallbezeichnung: „Asbesthaltige Baustoffe“  
Abfallschlüsselnummer: 17 06 05\*  
Geschätzte Abfallmenge: < 1 t  
Sonstiges: Gefährlicher Abfall, fachgerechte staubdichte Verpackung (z.B. Big-Bag mit Kennzeichnung) erforderlich

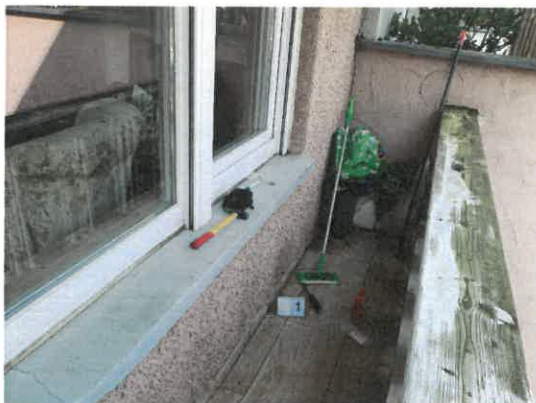
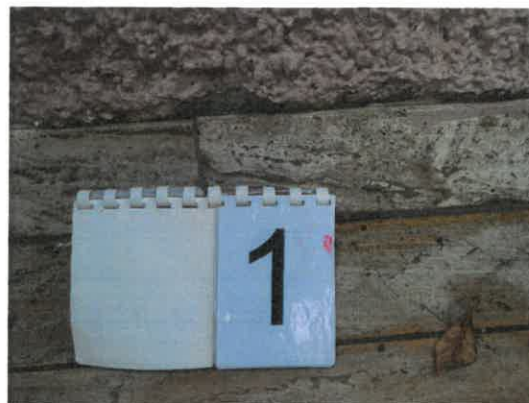
Probenbezeichnung: P1

Entnahmestelle: Gesamtes Gebäude

Material: Wandputz

Verdachtsparameter: Asbest

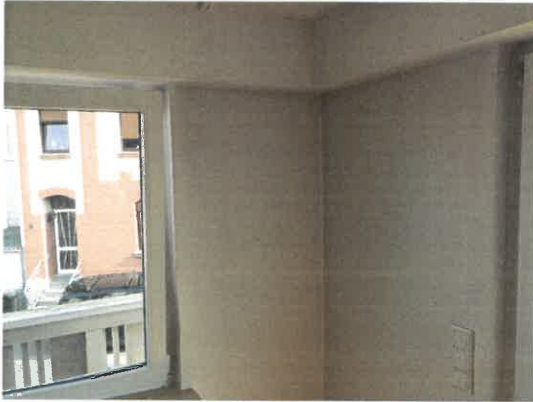
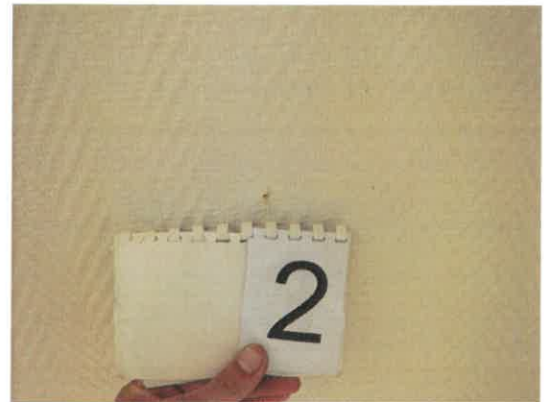
Probenbezeichnung: P2

Entnahmestelle: Innenwände, Wohnhaus Familie Schneider

Material: Wandputz

Verdachtsparameter: Asbest

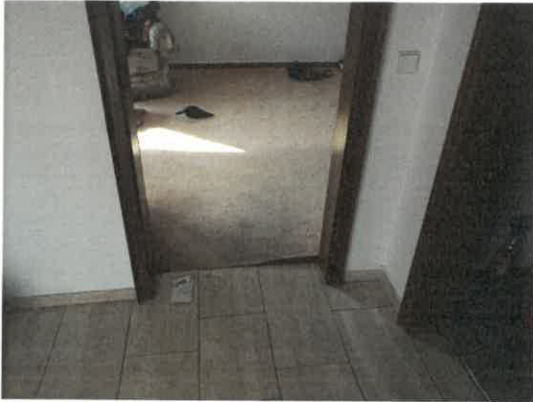
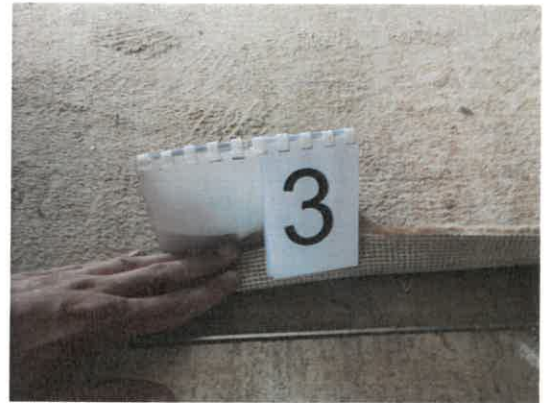
Probenbezeichnung: P3

Entnahmestelle: Wohnhaus Familie Schneider

Material: Teppichkleber

Verdachtsparameter: Asbest

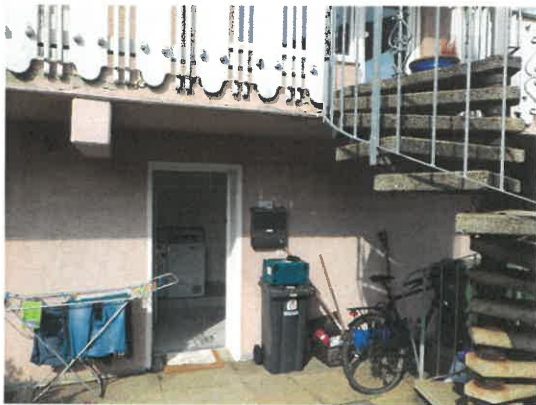
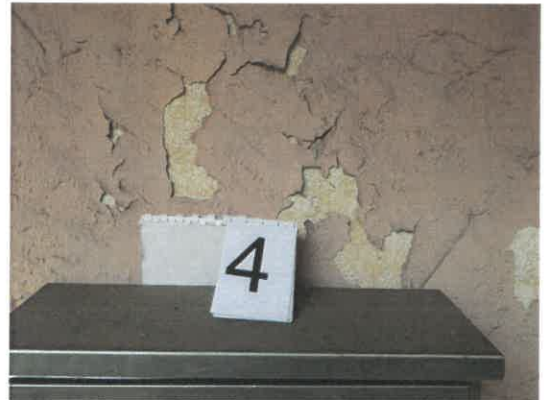
Probenbezeichnung: P4

Entnahmestelle: Gesamtes Gebäude

Material: Wandfarbe

Verdachtsparameter: Asbest, PCB

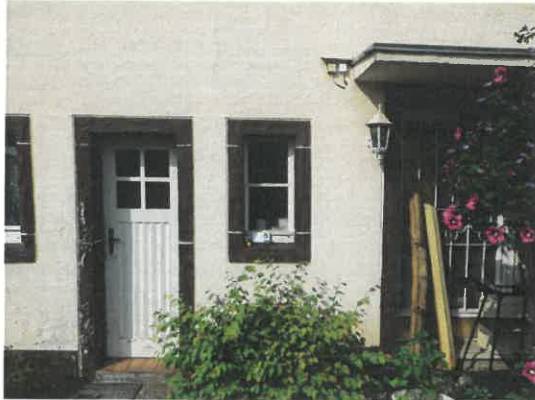
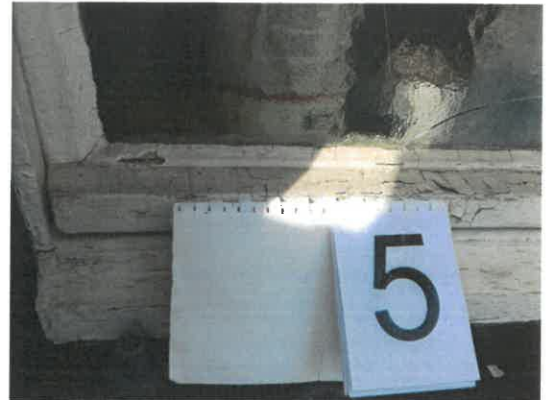
Probenbezeichnung: P5

Entnahmestelle: Gesamtes Gebäude, Holzfenster

Material: Fensterkitt

Verdachtsp parameter: Asbest, PCB
