Wohnhausriegel Wahnbachtalstraße 4, Siegburg

Rückbau- und Entsorgungskonzept für den geplanten Abbruch der Bestandsgebäude

Projekt-Nr.: 21080900	Datum: 05.10.2021	Bearbeiter: B.Sc. Geo S. Fischer
Seiten: 14 Abb.: 1	Tabellen: 6	Anlagen: 3 Schreiben-Nr.: Fi/R0320821
Auftraggeber: GbR Deichhaus, Bonner Wall 33 - 35, 50677 Köln

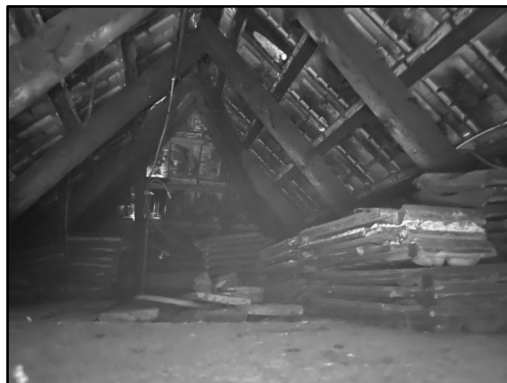
Abb. 2: ungedämmter Dachstuhl, Wahnbachtalstraße 4, Siegburg

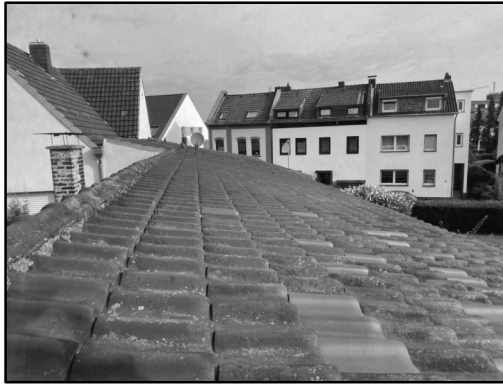
Abb. 3: Dach aus Tonziegeln, Wahnbachtalstraße 4, Siegburg

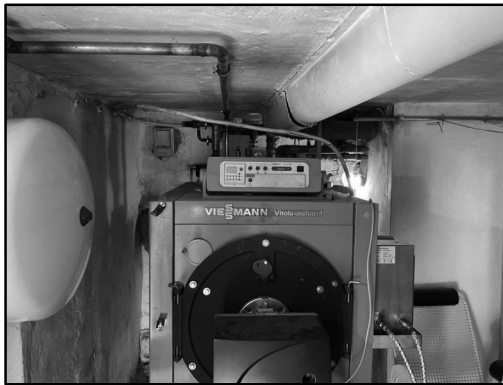
Abb. 4: Heizungsanlage

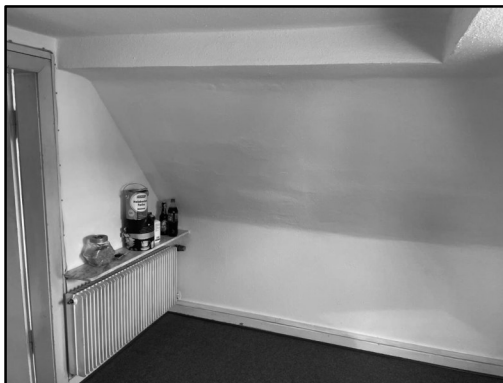
Die Dichtungen der Gliederheizkörper werden aufgrund ihres Alters als asbesthaltig eingestuft (Regelannahme).

Abb. 6: Gliederheizkörper

Abfallbezeichnung: „Asbesthaltige Baustoffe“
 Abfallschlüsselnummer: 17 06 05*
 Geschätzte Abfallmenge: < 1 t
 Sonstiges: Gefährlicher Abfall, fachgerechte staubdichte Verpackung (z.B. Big-Bag mit Kennzeichnung) erforderlich

Beim Ausbau und der Entsorgung der asbesthaltigen Baustoffe sind zusätzlich die Technischen Regeln für Gefahrstoffe TRGS 519 „Asbest; Abbruch-, Sanierungs- oder Instandhaltungsarbeiten“ zu beachten. Fachbetriebe, die Arbeiten mit Asbest durchführen, benötigen grundsätzlich einen gültigen Sachkundenachweis gemäß TRGS 519.
