4.2.1 Energiekonzept Turnhalle

4.2.2 Energiekonzept Jugendzentrum

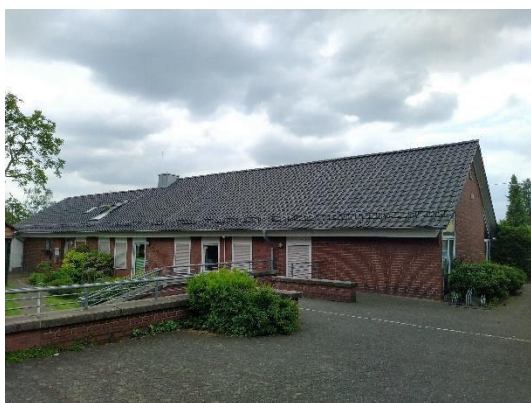
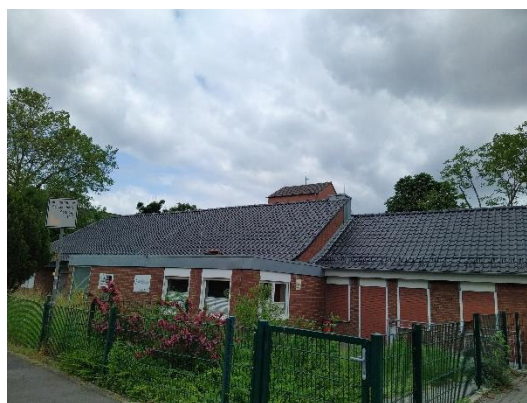
Abbildung 23: Ansichten Jugendzentrum von Südwesten (li.) und Nordosten (re.)

- Gebäudeart/-typ: Nicht-Wohngebäude/ Bestandsgebäude
- Baujahr: 1963
- Sanierungszustand: teilsaniert (Dach)
- Geschosse (incl. EG/DG): 2
- Untergeschosse: 1
- Energiebezugsfläche: 642 m²
- Heizwärmeerzeuger: Gas-Brennwertkessel, Viessmann Vitocrossal CT3, 116 kW, Baujahr 2004 (Wärmeversorgung zusammen mit KiTa Deichhaus-Küken)

Nachfolgend sind die wesentlichen Ergebnisse der energetischen Bilanzierung des Gebäudes Jugendzentrum Deichhaus zu finden. Ausführliche Berechnungsergebnisse finden sich in einem separaten Anhang. Ansichten des Gebäudes (von Südwesten und Nordosten), siehe Abbildung 23. Sanierungsvarianten der Bauteile der Gebäudehülle, siehe Tabelle 5.
