### BV Siegburg Kanalbau Burggasse – Orestidistraße – Guardstraße

OV 2023/1031

#### Archäologische Baubegleitung

##### – Zwischenbericht –

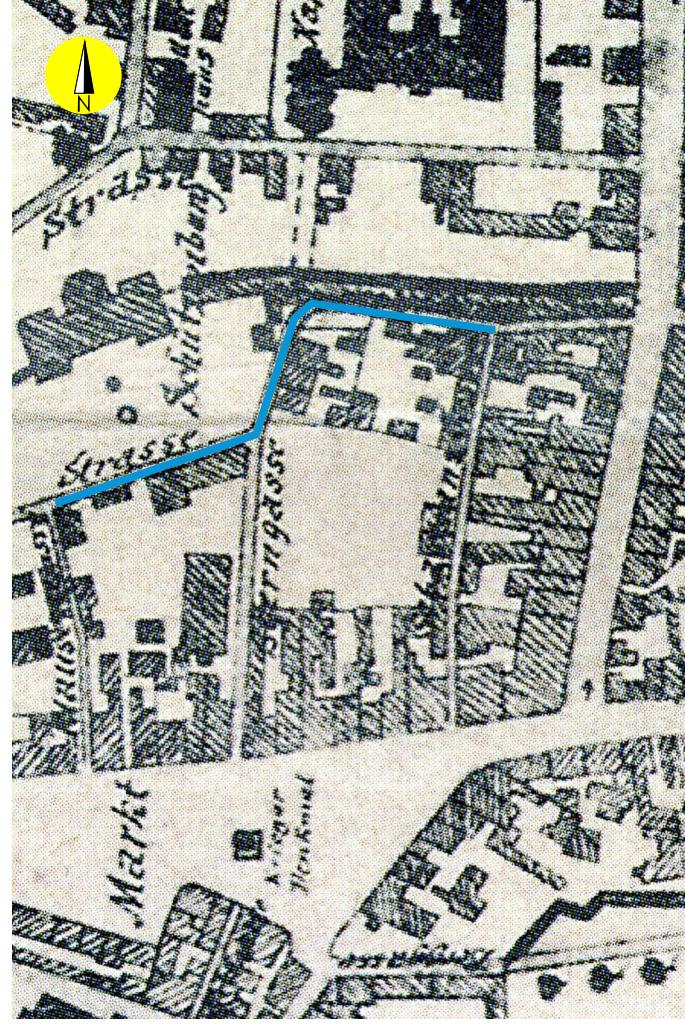
Abb. 6  
Siegburg, Burggasse –  
Orestiadastr. –  
Guardastr. (OV  
2023/1031), Ausschnitt  
aus „Plan der Stadt  
Siegburg 1892-94“  
(Vorlage Rhein.  
Stadtatlas 2017, Taf. 6).

Auch in der Folgezeit blieben die betreffenden Areale zumindest bis in das Jahr 1845 frei von Bebauung (Abb. 5). Erst gegen Ende des 19. Jahrhunderts setzt westlich der Sebastiansgasse eine Randbebauung im Süden der Burggasse ein (Abb. 6). Die zwischen 1936 und 1945 aufgenommene TK 25 (Abb. 7) lässt trotz ihrer unscharfen Auflösung vermuten, dass die südliche Randbebauung der Burggasse

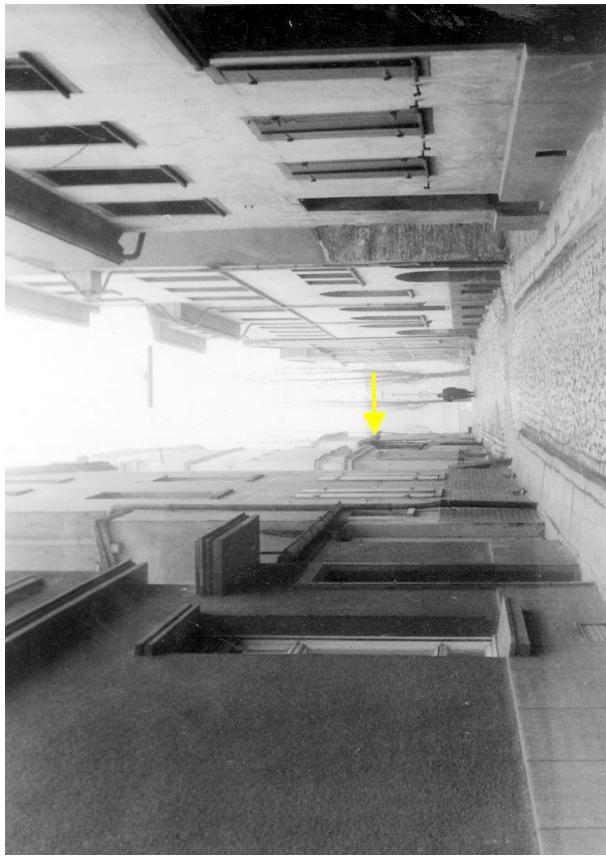
Abb. 10  
Siegburg, Burggasse –  
Orestiadastr. –  
Guardastr. (OV  
2023/1031). Historische  
Aufnahme vom  
06.03.1965 – Die  
Burggasse von der  
Kaiserstraße aus  
gesehen. Hinter der  
Einmündung der  
Sebastiansstraße ist die  
Hauszeile geschlossen  
(Stadtarchiv Siegburg,  
Nr. 13505).

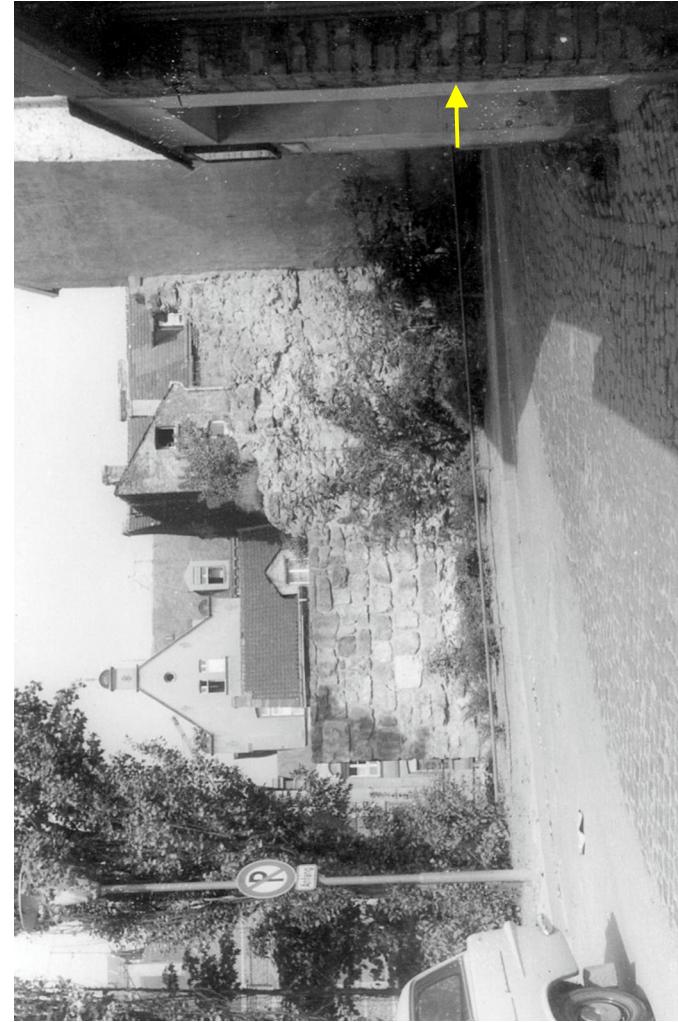
Abb. 11  
Siegburg, Burggasse –  
Orestiadastr. –  
Guardastr. (OV  
2023/1031). Historische  
Aufnahme vom Sept.  
1963 – Blick von der  
Sternengasse  
(Orestiadastr.) auf die  
Einmündung der  
Burggasse. Am rechten  
Bildrand die Fassade  
des Eckegebäudes  
südlich der Burggasse  
(Stadtarchiv Siegburg,  
Nr. 13504).

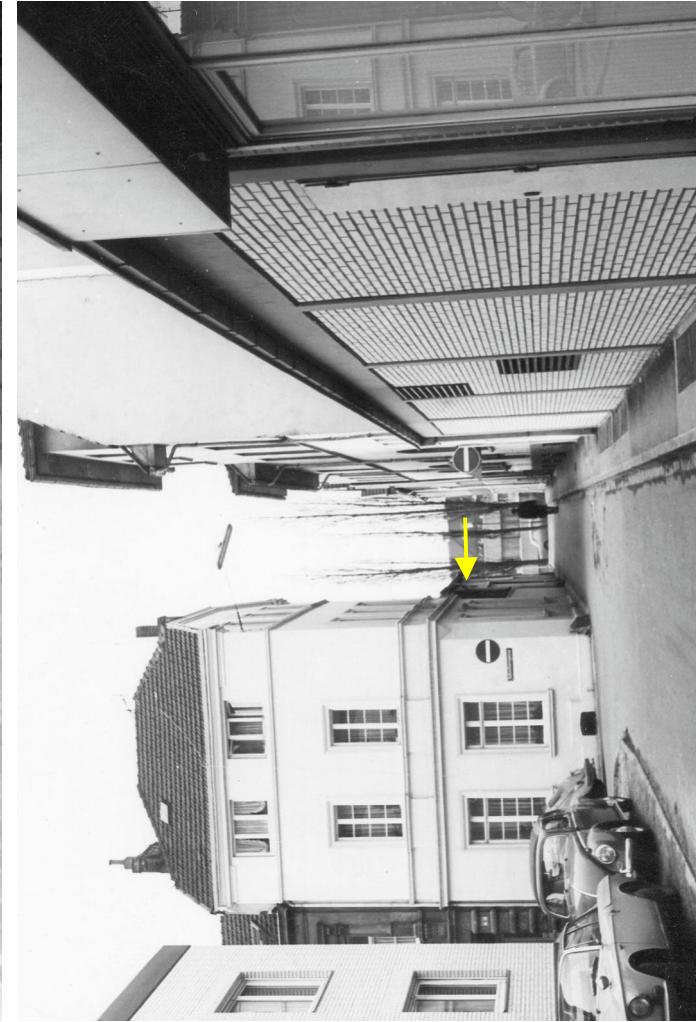
Abb. 12  
Siegburg, Burggasse –  
Orestiadastr. –  
Guardastr. (OV  
2023/1031). Historische  
Aufnahme um 1970 –  
Blick in die Burggasse  
nach Westen. Im  
Mittelgrund die  
Einmündung der  
Sebastiansgasse;  
dahinter die Bauzeile  
südlich der Burggasse.  
Östlich der Sebastians-  
gasse hat die Aufweitung  
der Burggasse durch  
Abbruch der Gründer-  
zeitbebauung begonnen  
(Stadtarchiv Siegburg,  
Nr. 13530).

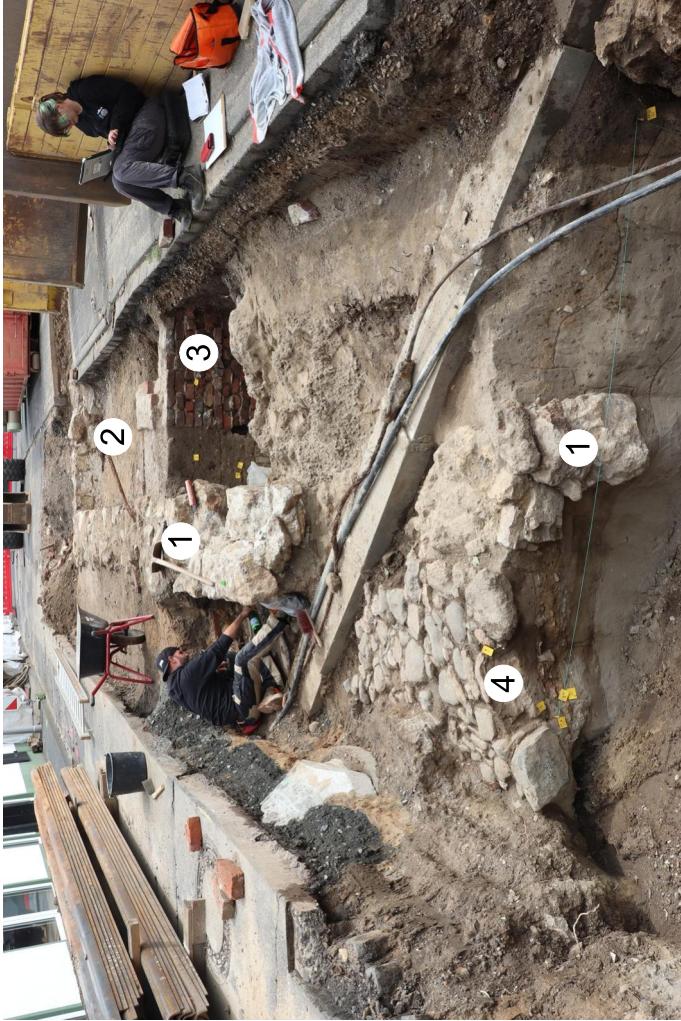
Abb. 16  
Siegburg, Burggasse –  
Orestiadastr. –  
Guardastr. (OV  
2023/1031). Befundlage  
im Westen der  
Burggasse (AB 91); Blick  
nach Ost.  
1: Tufffundament.  
2: Unterkellerung.  
3: Treppenabgang.  
4: Gassenraum mit  
Geröllpflaster und  
älteren Oberflächen-  
befestigungen.

Im Rahmen der archäologischen Untersuchungen wurden sämtliche Befunde im verabredungsgemäß erweiterten Planum dokumentiert (Abb. 15 u. 16; Planbeilage 2). Parallel hierzu erfolgte die Dokumentation von Profilausschlüssen am westlichen Ende der Burggasse um die anthropogene Schichtenfolge zu klären. Kleinräumige Sondagen zielen einerseits auf die Baugruben des aus Tuffsteinmauerwerk bestehenden Kellers des Gebäudes Burggasse Nr. 6 (Planbeilage 2, St. 94), und andererseits auf die Kellerböden der Liegenschaften Burggasse Nr. 4 und Nr. 6. Schließlich erfolgte ein Teilrückbau von im ehemaligen Gassenraum aufgedeckten Oberflächenbefestigungen um hieraus datierendes Fundmaterial zu gewinnen. Zur zeitlichen Einordnung der Schichten und Baubefunde wurden die teils in großen Mengen angefallenen Funde kursorisch gesichtet; eine abschließende Analyse steht noch aus. Nichtsdestotrotz liefert die erste Inaugenscheinnahme von Funden aus stratigrafischen Schlüsselpositionen eine belastbare Datierungsgrundlage, die sich gegebenenfalls noch verfeinern lassen wird.

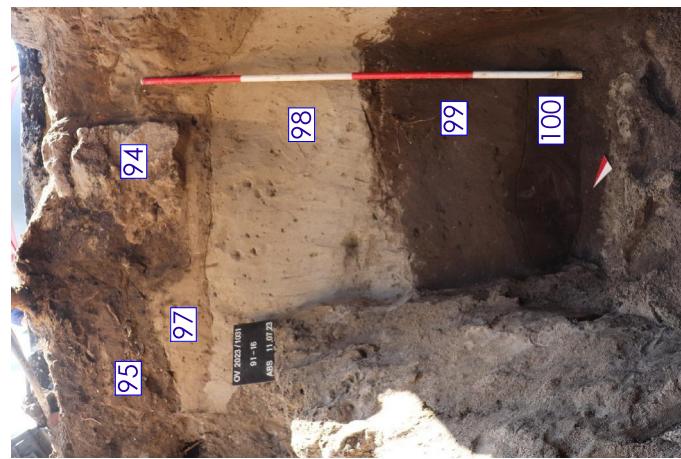
Abb. 17  
Siegburg, Burggasse –  
Orestiadastr. –  
Guardastr. (OV  
2023/1031). Stratigrafie  
im Westen des Tuff-  
steinfundaments St. 94  
mit Stellennummern.

Am westlichen Ende der Burggasse wurde die Oberkante der eiszeitlichen Sande bei –3,2 m GOK aufgeschlossen. Darüber lagert ein 0,3 m mächtiger Alt-Humus, der bislang noch keine Funde geliefert hat (Abb. 17, St. 100). Im Verlauf des Hochmittelalters hat sich über dem Alt-Humus eine bis zu 0,6 m mächtige humose

Kulturschicht abgelagert (Abb. 17, St. 99), die unter anderem Wandungsscherben aus Grauware, sowie einen Wellfuß aus helltoniger Irdeware enthalten hat.

Im Zuge einer größeren städtebaulichen Maßnahme erfolgte eine Anhebung des Geländes durch massive, stellenweise bis zu 1,2 m mächtige Sandaufschüttungen (Abb. 17 u. 18, St. 98 u. 97). Denkbar ist ein Zusammenhang mit damit einhergehenden Arbeiten an der Stadtbefestigung, wobei der innerstädtisch aufgeschüttete Sand beim (Neu-?) Aushub des Stadtgrabens angefallen wäre. Der Zeitpunkt dieser Baumaßnahme lässt sich anhand von Funden aus den darüberliegenden Schichten nur näherungsweise bestimmen. Allerdings erscheint es sehr wahrscheinlich, dass eine Befestigung des Gassenraums unmittelbar nach der Aufschüttung des Geländes erfolgt ist. Die unmittelbar über den sterilen Aufschüttungen folgende Kiesdecke (Abb. 18, St. 112) enthielt wenige, teils salzglasierte Steinzeugscherben des 14./15. Jahrhunderts. Die Funde der darüber folgende Schicht St. 95 datieren in etwa in den gleichen Zeitraum. Erst mit der Sandplanierung St. 110 – die augenscheinlich als Untergrund für das zeitlich folgende Geröllpflaster St. 111 aufgebracht worden ist – lässt sich mit Steinzeugformen des 15./16. Jahrhunderts eine chronologische Zäsur feststellen. Die Funde aus dem Geröllpflaster selbst, wie auch die aus der darüberliegenden Schicht St. 103, lassen sich beim aktuellen Stand der Fundanalyse nicht von denen aus der Sandplanierung St. 110 trennen. Abgesehen davon ist jedoch in der Fundzusammensetzung der das Geröllpflaster überlagernden Schicht St. 103 ein außerordentlich hoher Anteil an Schlachtabfällen auffällig.

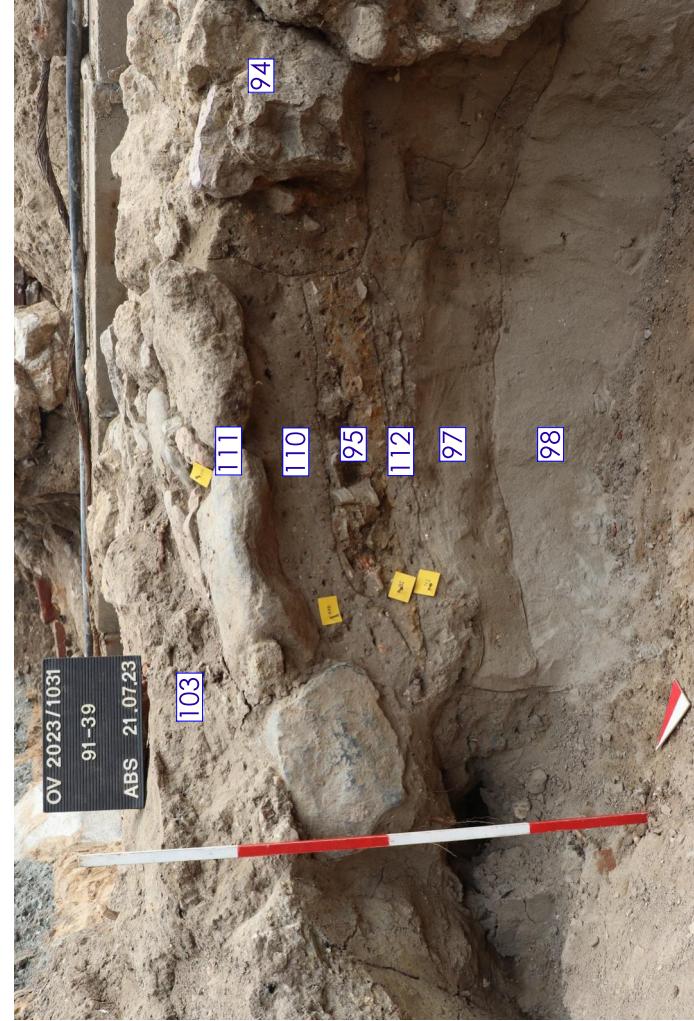
Abb. 18  
Siegburg, Burggasse –  
Orestiadastr. –  
Guardastr. (OV  
2023/1031).  
Detailaufnahme der  
Stratigrafie im  
Gassenraum oberhalb  
der Sandaufschüttung  
St. 97/98 mit Stellen-  
nummern.

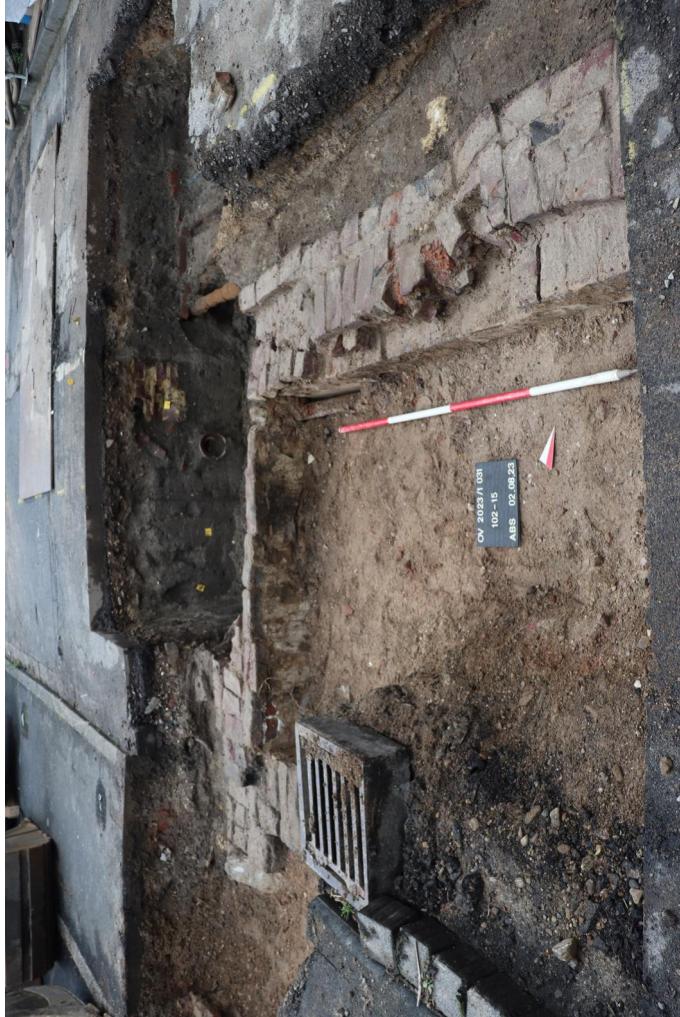
Abb. 19  
Siegburg, Burggasse –  
Orestiadastr. –  
Guardastr. (OV  
2023/1031), Keller St.  
104 (Burggasse Nr. 6).

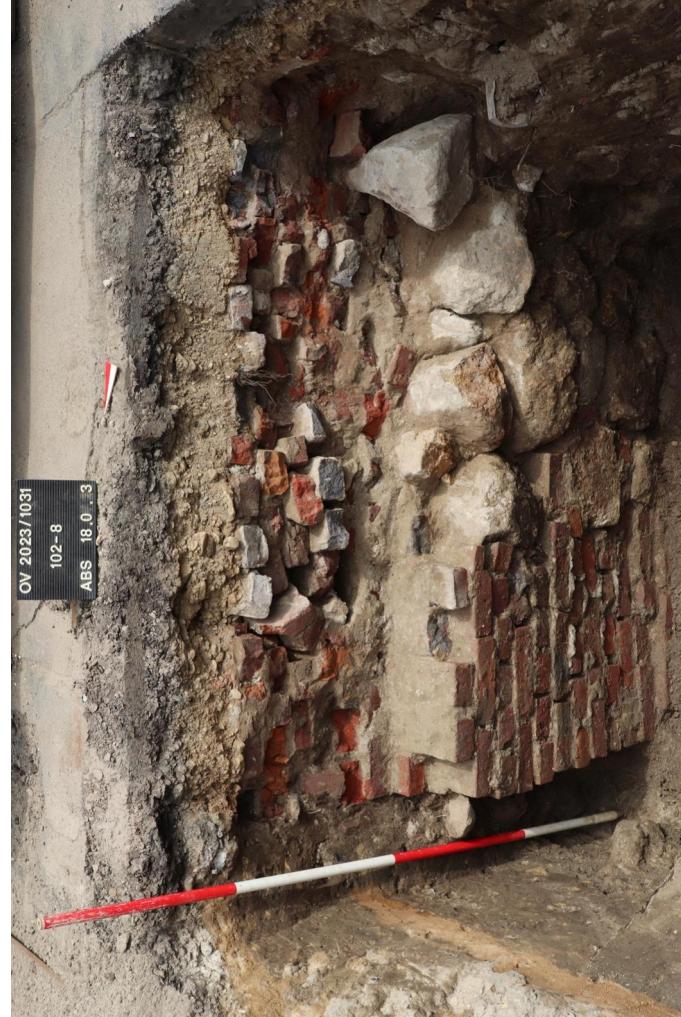
Abb. 20  
Siegburg, Burggasse –  
Orestiadastr. –  
Guardastr. (OV  
2023/1031).  
Außenwange der  
Westwand des Kellers  
St. 104. Im südlichen Teil  
wurde Wand mit  
Wolfsdorfer Tuffen  
aufgemauert.

Mit Blick auf die Ergebnisse der historischen Recherchen, lassen sich die nur teilweise freigelegten Fundamente den ehemaligen Liegenschaften Burggasse Nr. 6 im Osten und Burggasse Nr. 4 zuordnen. Da eine ältere Vorgängerbebauung nicht grundsätzlich auszuschließen war, galt es eine Datierung der vorgefundenen Baureste mit archäologischen Mitteln zu überprüfen. Im Fall des Kellers St. 104 (Abb. 19) liefern bereits die für den nördlichen Teil der freigelegten Kellerrwand verwendeten Ziegelformate einen Beleg für eine Erbauungszeit im 19./20 Jahrhundert (Abb. 20). Die Verwendung von Wolsdorfer Tuffen im südlichen Abschnitt der Kellermauer lässt zunächst an unterschiedliche Bauphasen denken. Im

Zuge der archäologischen Untersuchungen zeigte sich jedoch, dass beide Wandabschnitte in derselben Baugrube aufgemauert und Zwickel in der Tuffmauer mit Ziegeln aufgefüllt wurden.

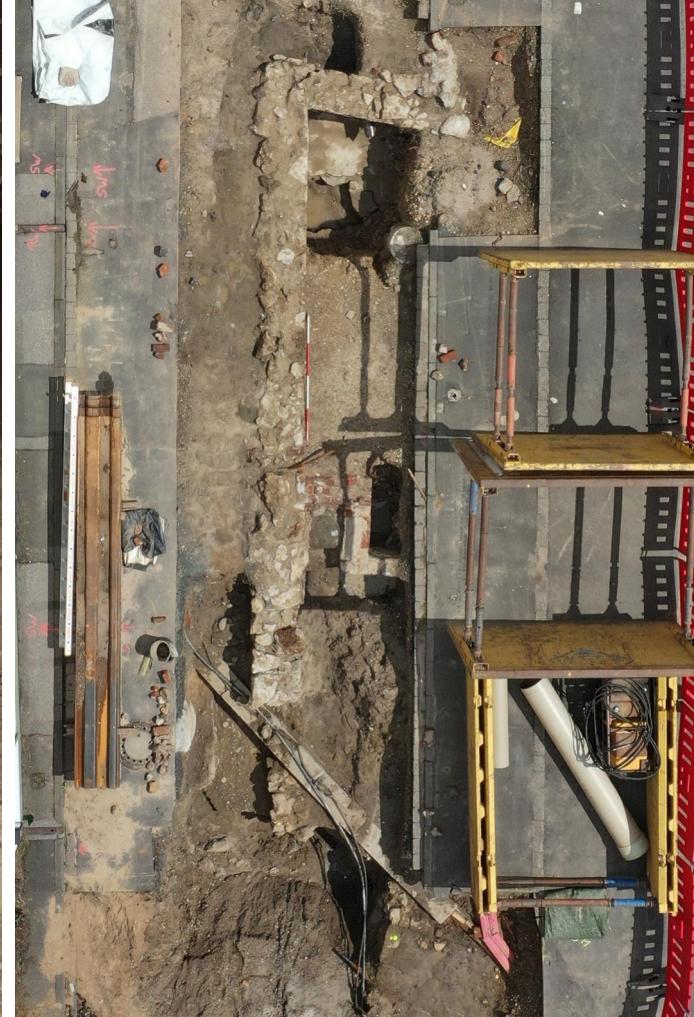
Abb. 21  
Siegburg, Burggasse –  
Orestiadastr. –  
Guardastr. (OV  
2023/1031). Keller St. 94  
im Planum.

Schwieriger verhielt es sich mit den mittelalterlich anmutenden, fast ausschließlich aus Wolsdorfer Tuffen errichteten Bauresten des Gebäudes St. 94 (Abb. 21). In der vorgesehenen Kanaltrasse wurde das der Burggasse zugewandte 12,5 m lange Fassadenfundament freigelegt. Im Osten befindet sich ein 5,5 m breiter Kellerraum, der im Westen über einen innenliegenden, aus Ziegelmauerwerk errichteten Treppenabgang zugänglich war.

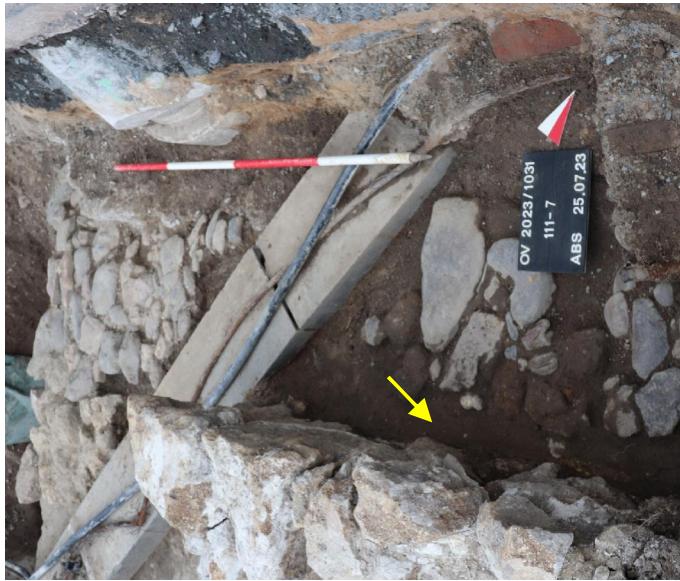
Abb. 22  
Siegburg, Burggasse –  
Orestiadastr. –  
Guardastr. (OV  
2023/1031). Fundament  
des Gebäudes St. 94 im  
Norden mit schmaler, in  
das Gerölpflaster St. 111  
eingeschnitten  
Baugrube.

Mit Blick auf die stratigrafische Einbindung der Baureste ist zunächst festzuhalten, dass die zugehörige Baugrube alle spätmittelalterlichen Gassenbeläge, Planierungen und Ablagerungen durchschlagen hat (Abb. 22 u. 23), woraus sich bereits ein frühneuzeitlicher *terminus post quem* ergibt. Sämtliche Mauerstücke werden von rezenten Planierungen überlagert, die für die Datierung der Bauzeit zunächst keine belastbare Grundlage bieten. Die Baugrube selbst jedoch enthielt neben älterem Fundmaterial auch weißtonige glasierte Irdennenbeschweren von Gefäßresten des 19./20. Jahrhunderts. Eine ähnlichen Fundzusammensetzung fand sich auch in einer bis unter den Kellerboden abgetieften Sondage (Abb. 24): Unter dem aus mit Zementstrich überfangenen Grauwackeboden fanden sich gleichfalls Gefäßreste des 19./20. Jahrhunderts sowie das Fragment eines Brikkets mit der Stempelmarke „Union“.

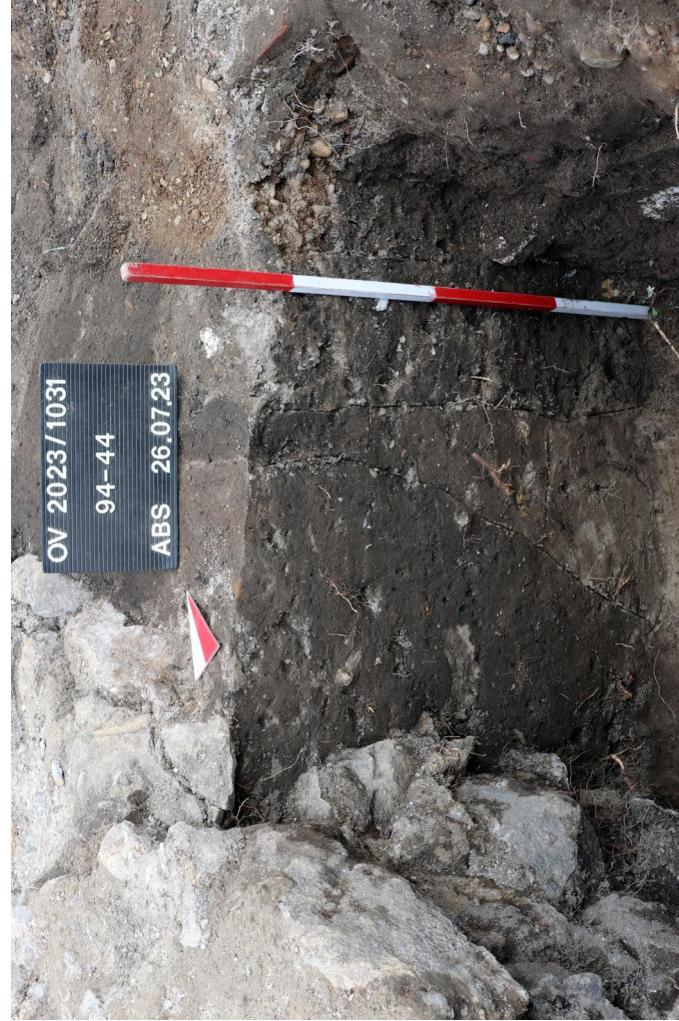
Abb. 23  
Siegburg, Burggasse –  
Orestiadastr. –  
Guardastr. (OV  
2023/1031). Fundament  
des Gebäudes St. 94 im  
Osten mit Baugrube.

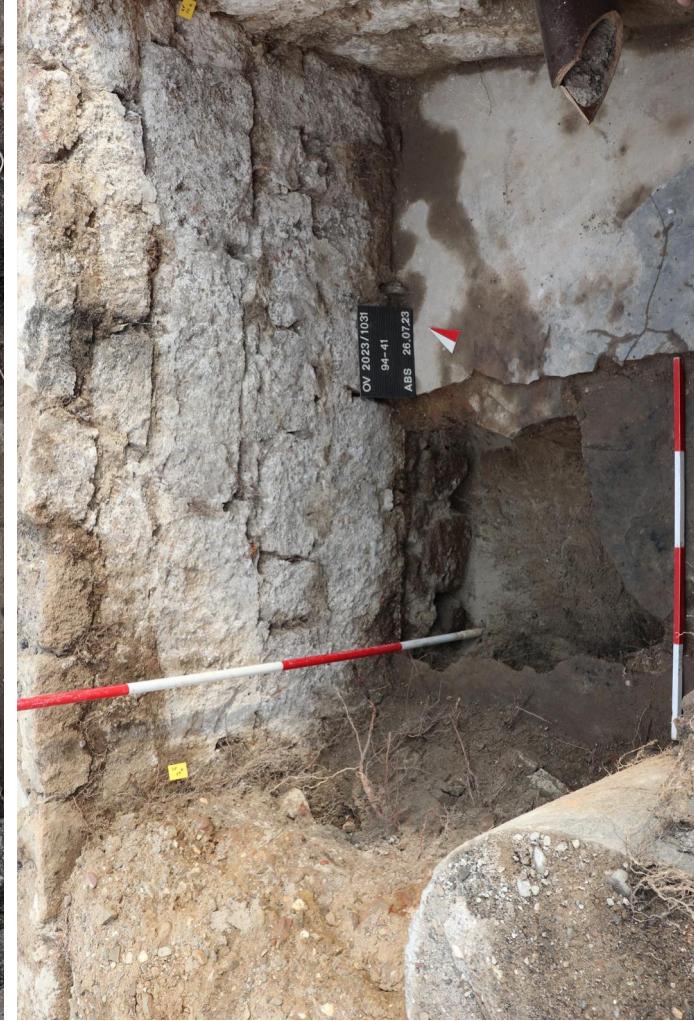
Abb. 24  
Siegburg, Burggasse –  
Orestiadastr. –  
Guardastr. (OV  
2023/1031). Ausschnitt  
des Kellers von  
Gebäude St. 94.
