B-Plan „Im Autal, 4. Änderung“ Abbruch eines Gebäudeensembles in der „Idsteiner Straße 25“ in Niedernhausen

**Artenschutzbeitrag:
Bewertung zu Vögeln, Fledermäusen, Amphibien u. Reptilien**

Untersuchungsbericht zur Kontrolle der ehem. Wassermühle mit Wohn-/Nebengebäuden und Garten/Mühlgraben als potenzielle Lebensstätte für Vögel, Fledermäuse, Amphibien u. Reptilien in der „Idsteiner Straße 25“ in Niedernhausen („Im Autal“)

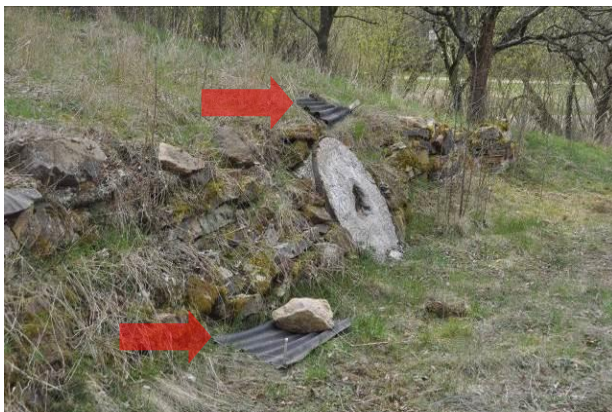
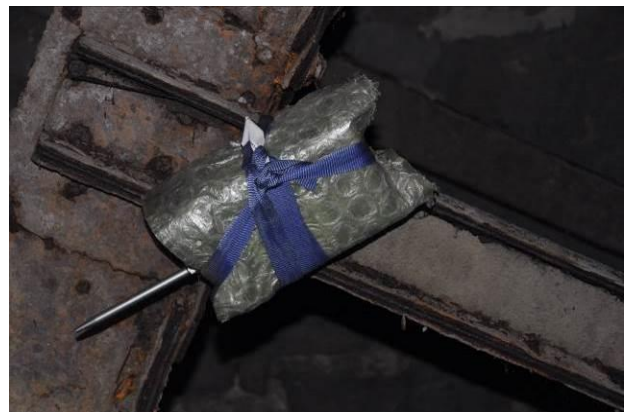
Abbildung 2: Auslegung von Reptilienplatten (oben u. unten-links) sowie Batcorder in der Mühlkammer (unten-rechts)

Darüber hinaus wurden vertiefende Untersuchungen zum Vorkommen von **Fledermäusen** in der Mühlradkammer durchgeführt. Dazu wurde ein Batcorder (Fa. EcoObs) vom 03.11.2020 bis zum 04.04.2021 (151 Nächte) zur Aufzeichnung von Fledermausrufen am Wasserrad befestigt (s. Abb. 2). Desweiteren wurden **Brutvögel** im Frühjahr bis Frühsommer an 5 Terminen kartiert (02.02., 11.03., 04.04., 20.05. u. 31.07.), der Mühlengraben auf **Amphibienbesatz** hin bekechert sowie zehn schwarze Wellplatten als künstliche Verstecke für **Eidechsen und Schlangen** entlang der Bruchsteinmauern und an anderen geeigneten Strukturen im Garten (z. B. neben Treppenstufen, Böschungskanten und Begrenzungsmauer des Wassergrabens) ausgelegt (s. Abb. 2) und der Garten durch langsames Ablaufen nach Reptilienvorkommen abgesucht.

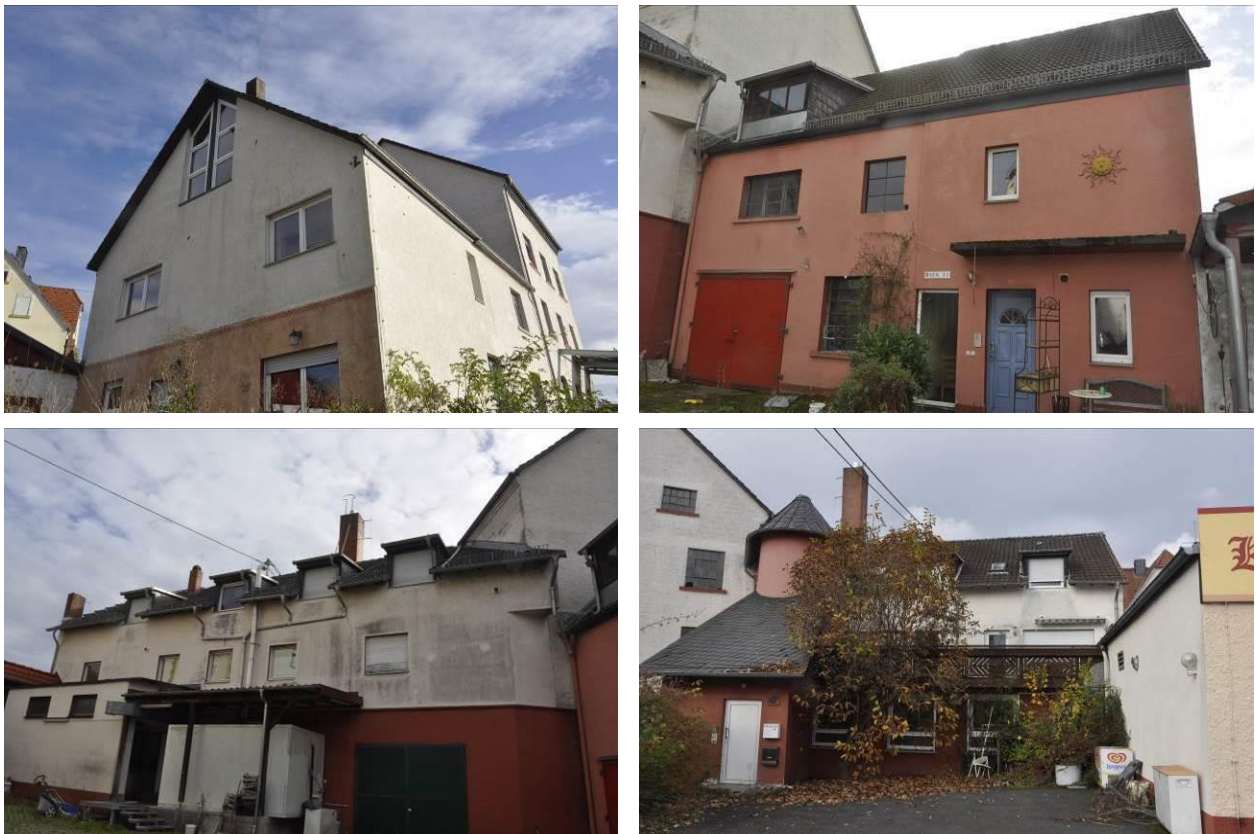
Abbildung 3: Wohnhaus und weitere Anbauten um das ehem. Mühlengebäude herum mit Spalten am Dachüberstand und Hohlräumen in Rollladenkästen

Die Gebäude der ehemaligen Mühlenbäckerei „Debo“ in Niedernhausen, Gemarkung „Im Aulal“ mit ihren vielen Nischen und Spalten bieten für Brutvögel, Fledermäuse o. a. gesetzlich geschützte, wildlebende Tiere zahlreiche Versteckplätze. Tatsächlich zeugen Kotspuren und Hacklöcher im Fassadenputz sowie dunkel verfärbte Öffnungsränder von gelegentlichen Nutzungen, aber Hinweise auf einen aktuellen Brutplatz von Vögeln oder von genutzten Tagesquartieren von Fledermäuse oder Bilche wurden trotz intensiver Absuche nicht gefunden (vgl. nachfolgende Kap.). Abb. 3 bis 6 zeigen Beispiele von nutzbaren Hohlräumen in Rollladenkästen, in Fensterlaibungen und unter der Dachtraufe in Gebäudebereichen der Wohnungen, im Dachgebälk und Mauerspalten in Kellerräumen der ehem. Mühle, in Nischen der Stallungen, in Hohlräumen hinter der Dachrinne der Toreinfahrt und hinter der Holzvertäfelung des Schuppens sowie hinter einem Reklameschild und verschieferten Dachüberständen am ehem. Caféanbau. Die Mühlradkammer unter der Mühle kommt auch als Überwinterungsort für Fledermäuse und Amphibien in Frage.

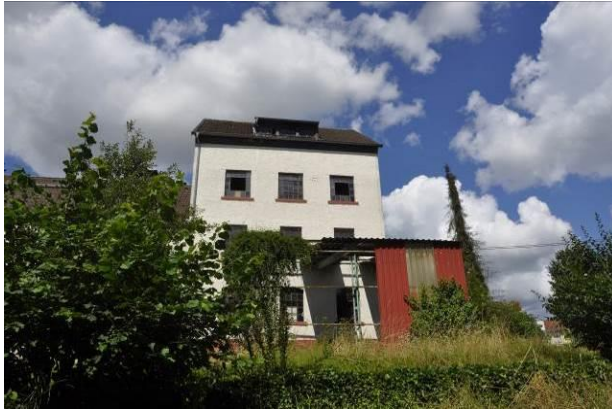
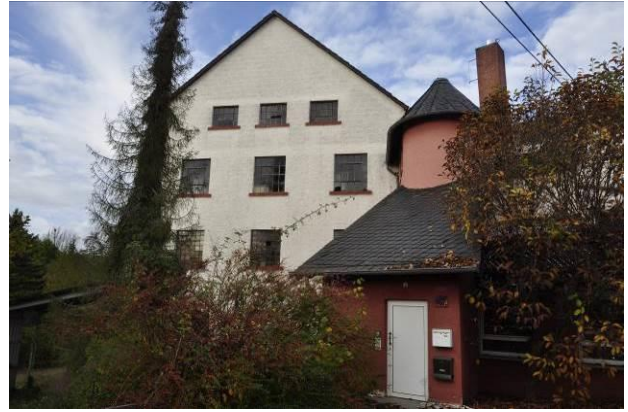
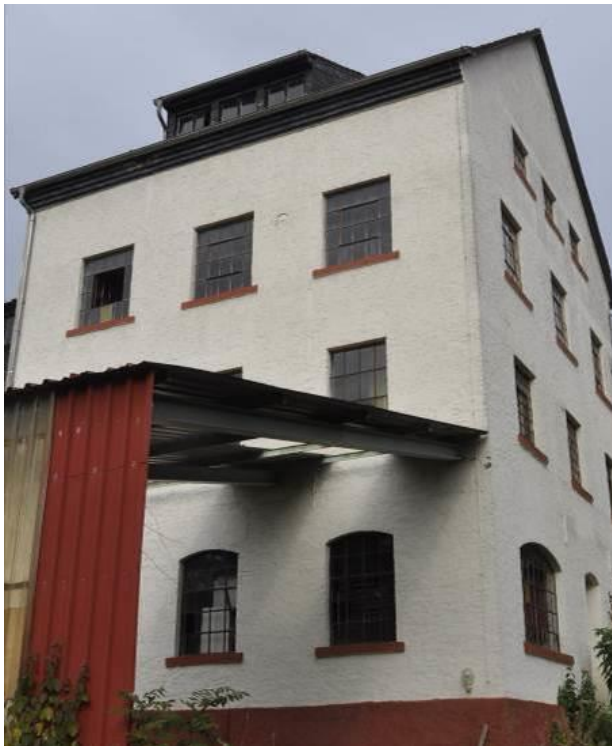
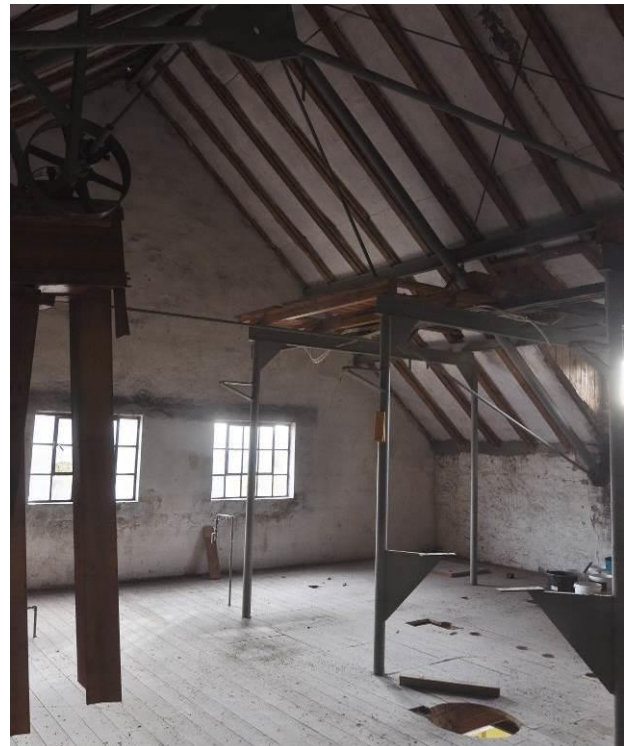
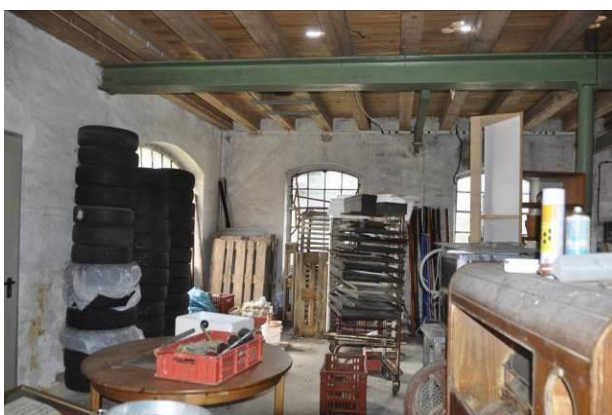
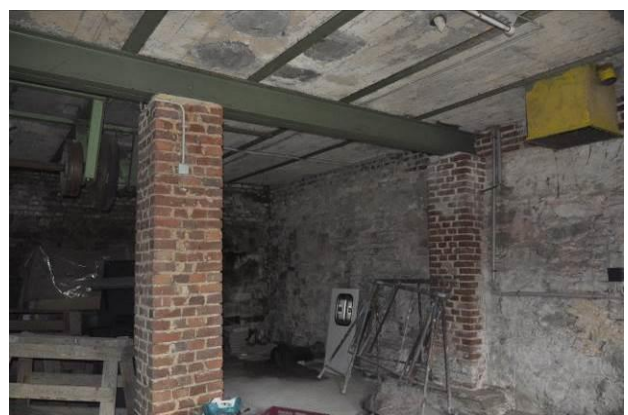
Abbildung 4: Mehrstöckiges Mühlenhaus, ausgebaut bis unters Dach ohne Spuren einer aktuellen Nutzung durch Vögel oder Fledermäuse

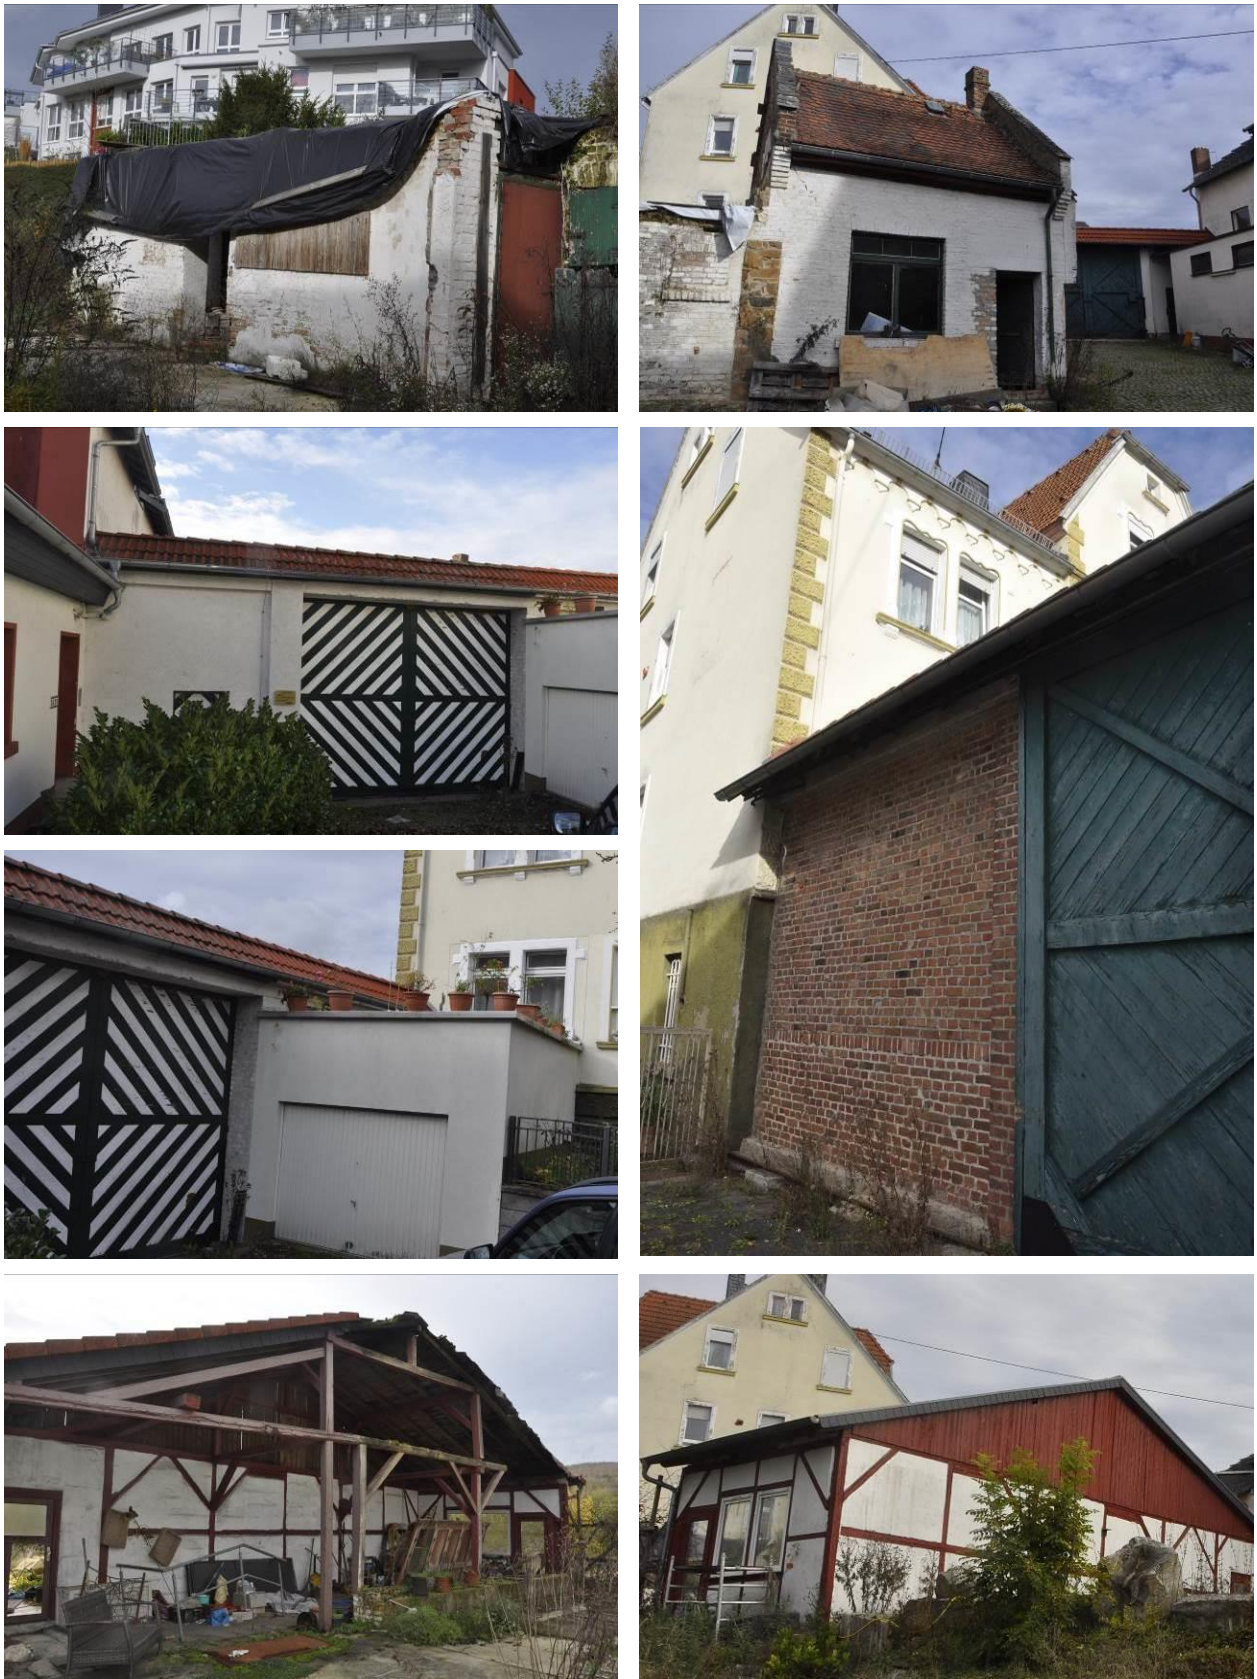
Abbildung 5: Stallung (oben), Toreinfahrt (Mitte) und Schuppen (unten)

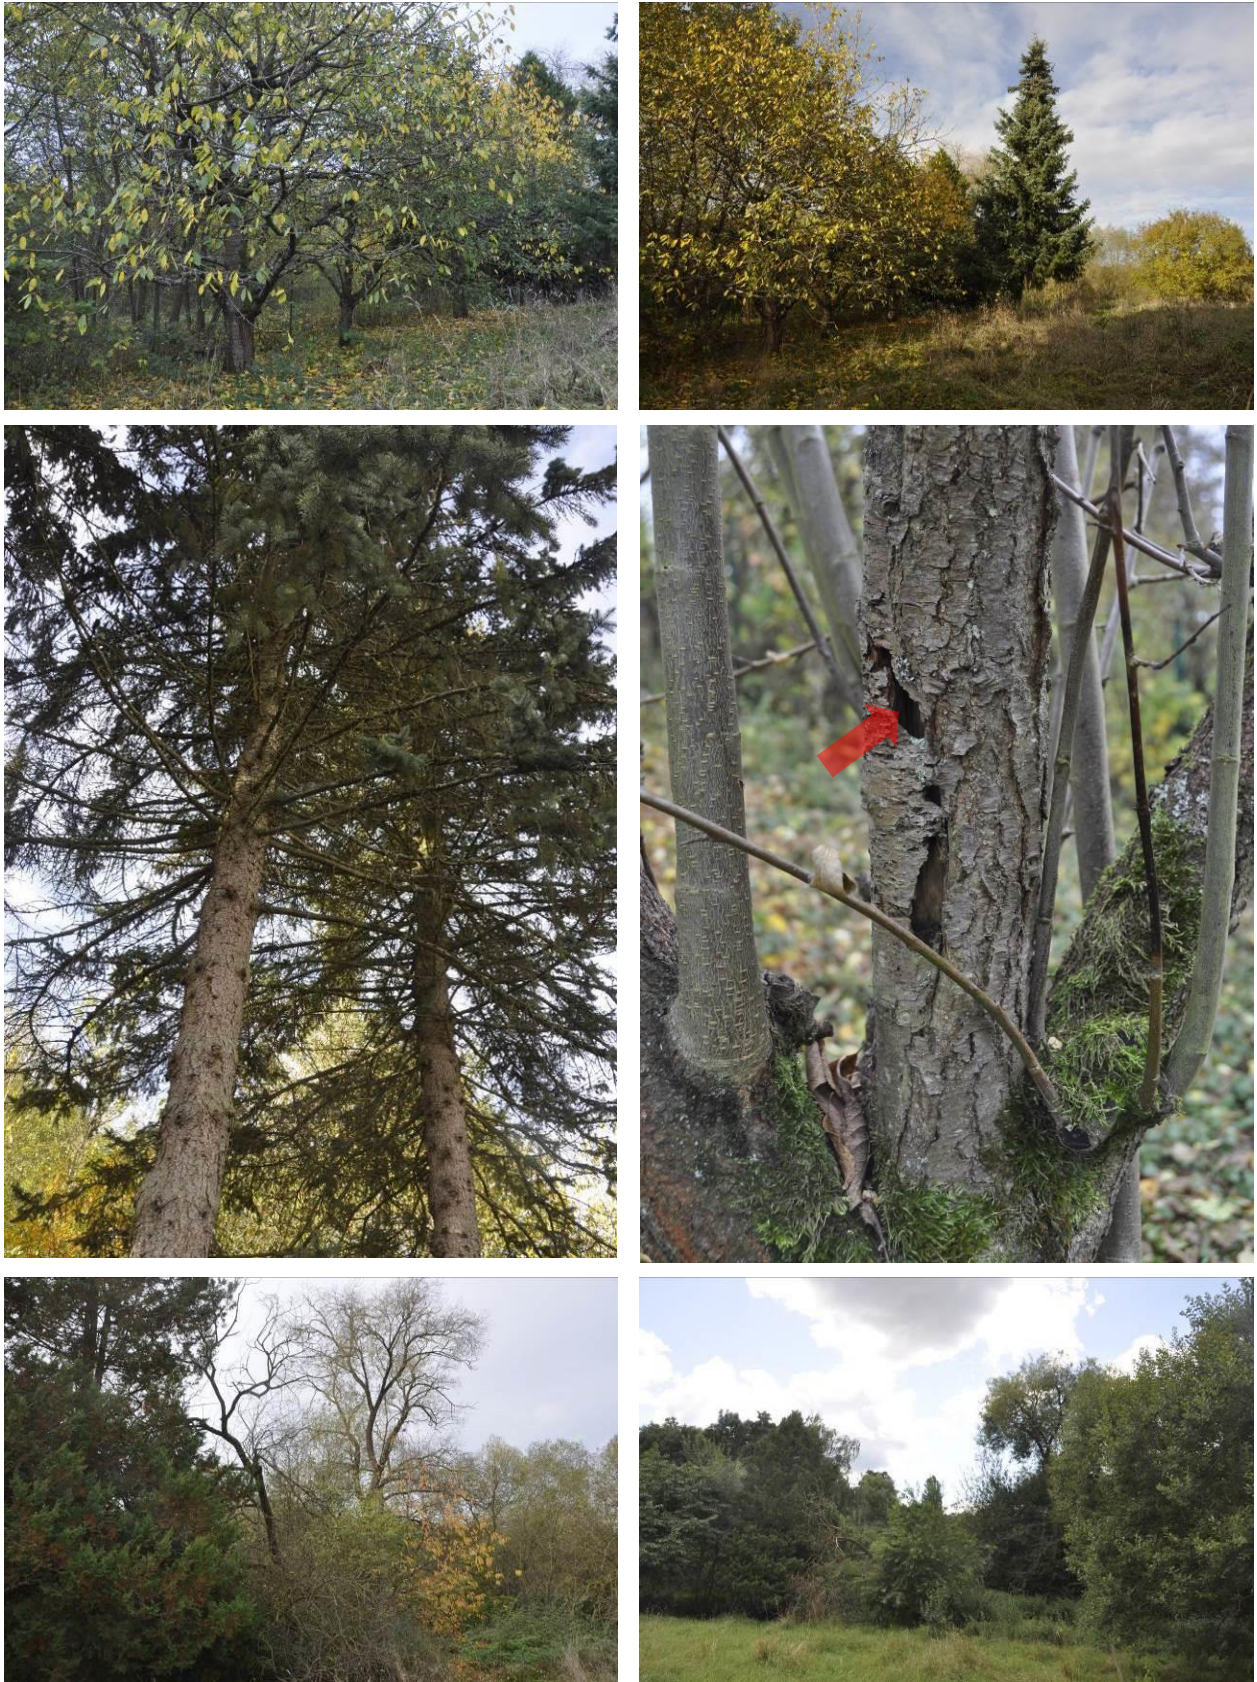
Abbildung 7: Mischbestand an Laub- und Nadelbäumen sowie an Gebüschern auf dem Baugrundstück, mit nur kleinen Stellen abgeplatzter Borke an zwei Bäumen

Auch bieten die Gehölzbestände im Gartenanteil des Baugrundstücks für Gebüsch- und Baumkronenbrüter unter den Vögeln Nistplätze. In dichten Laub- und Nadelbäumen bauen auch gelegentlich Eichhörnchen ihre Kobel. Ein entsprechender Nachweis ließ sich allerdings nicht erbringen. Zwei der Bäume wiesen zudem kleine Verletzungen ihrer Rinde auf (s. Abb. 7), wodurch sich fingergroße Hohlräume gebildet haben. Für Vögel oder Fledermäuse erscheinen sie allerdings zu klein als mögliche Versteck-, Ruhe- oder Fortpflanzungsstätten.

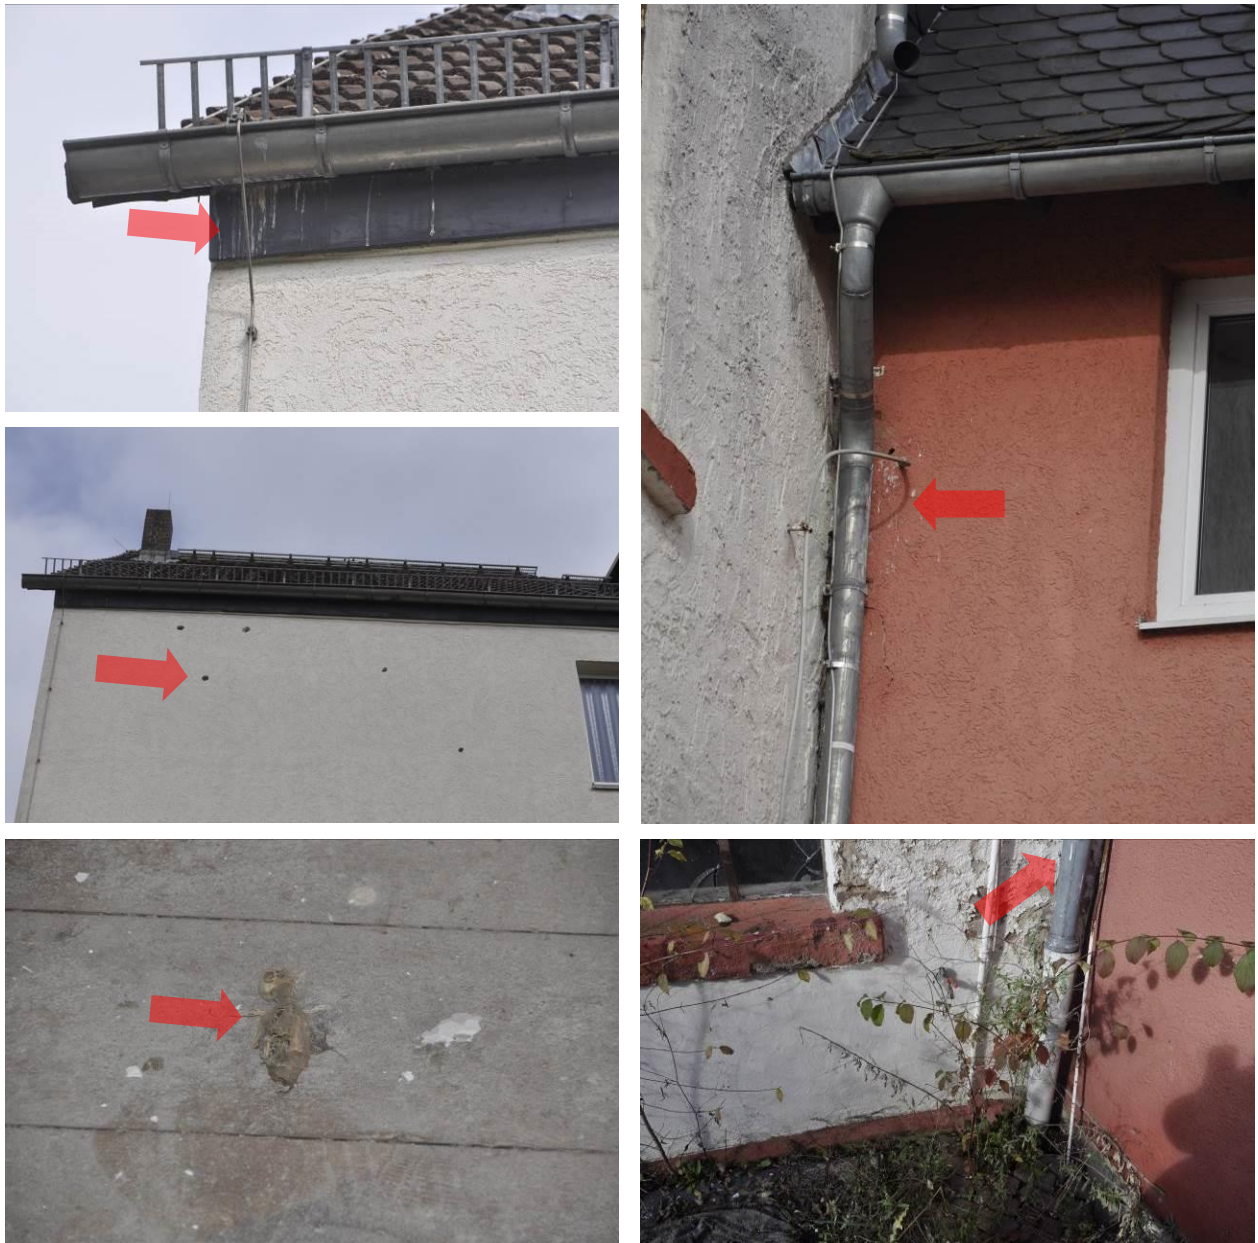
Abbildung 8: Kotspuren unter der Dachtraufe und am Fallrohr einer Dachrinne (oben-links u. rechts), Spechtlöcher in der Fassade des Wohnhauses (Mitte) und totes Taubenküken in der ehem. Mühle (unten)

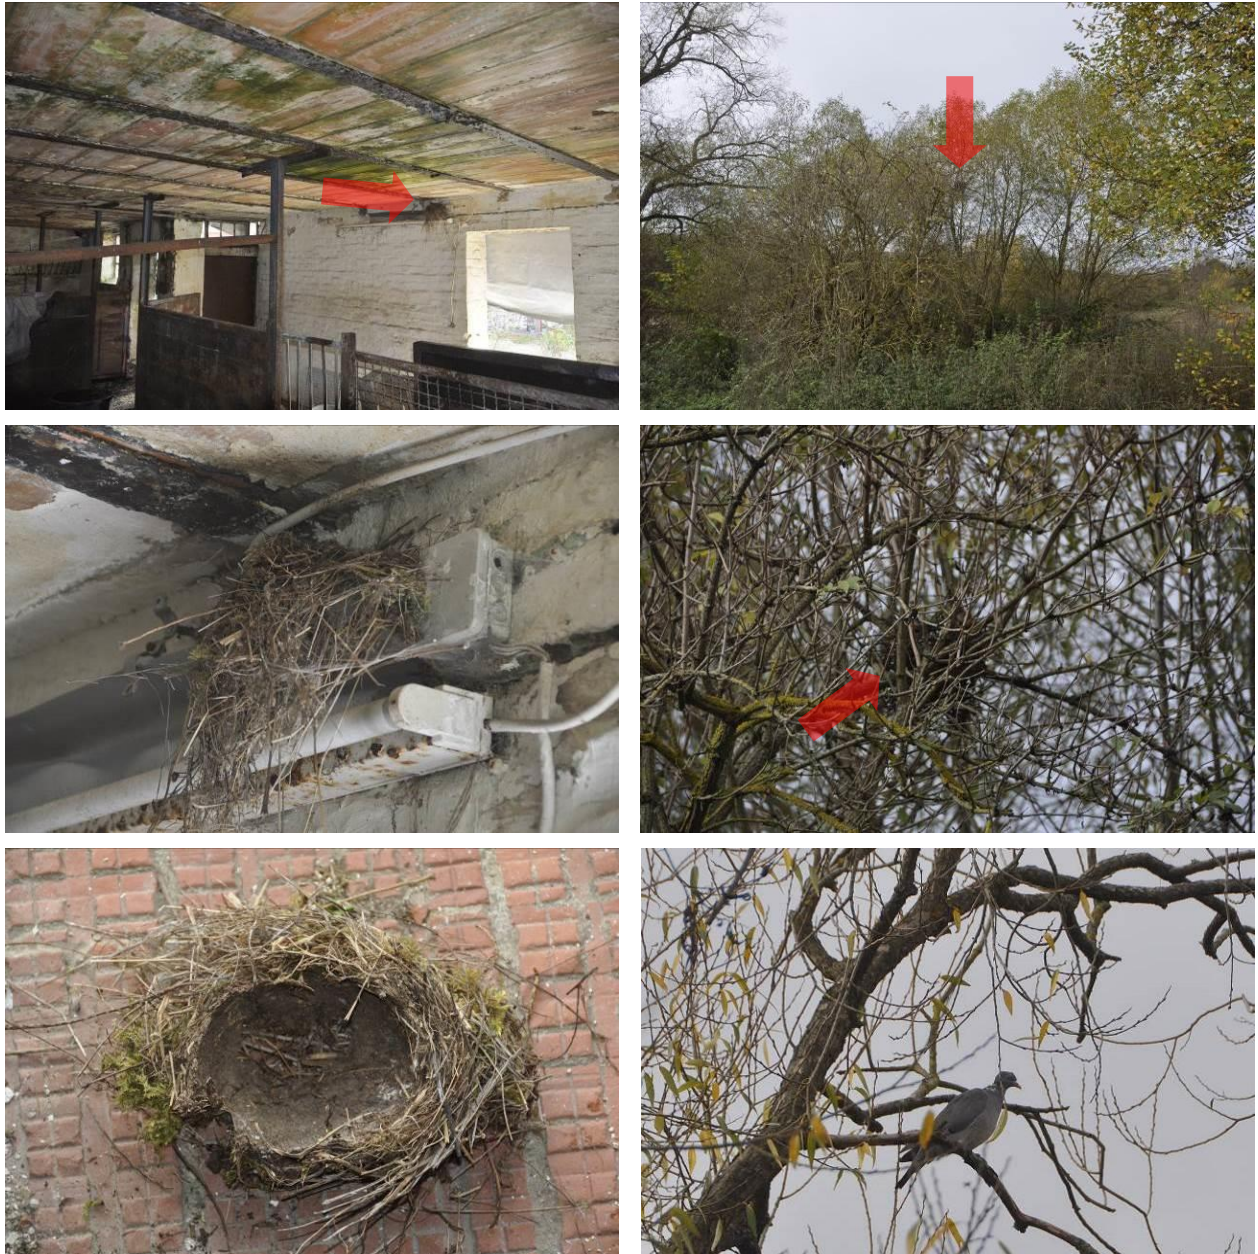
Abbildung 9: Rotschwanz- oder Sperlingsnest in Stallungen und altes Nest einer Amsel o. Singdrossel (linke Spalte) sowie altes Nest und Ringeltaube im Baumbestand (rechte Spalte)

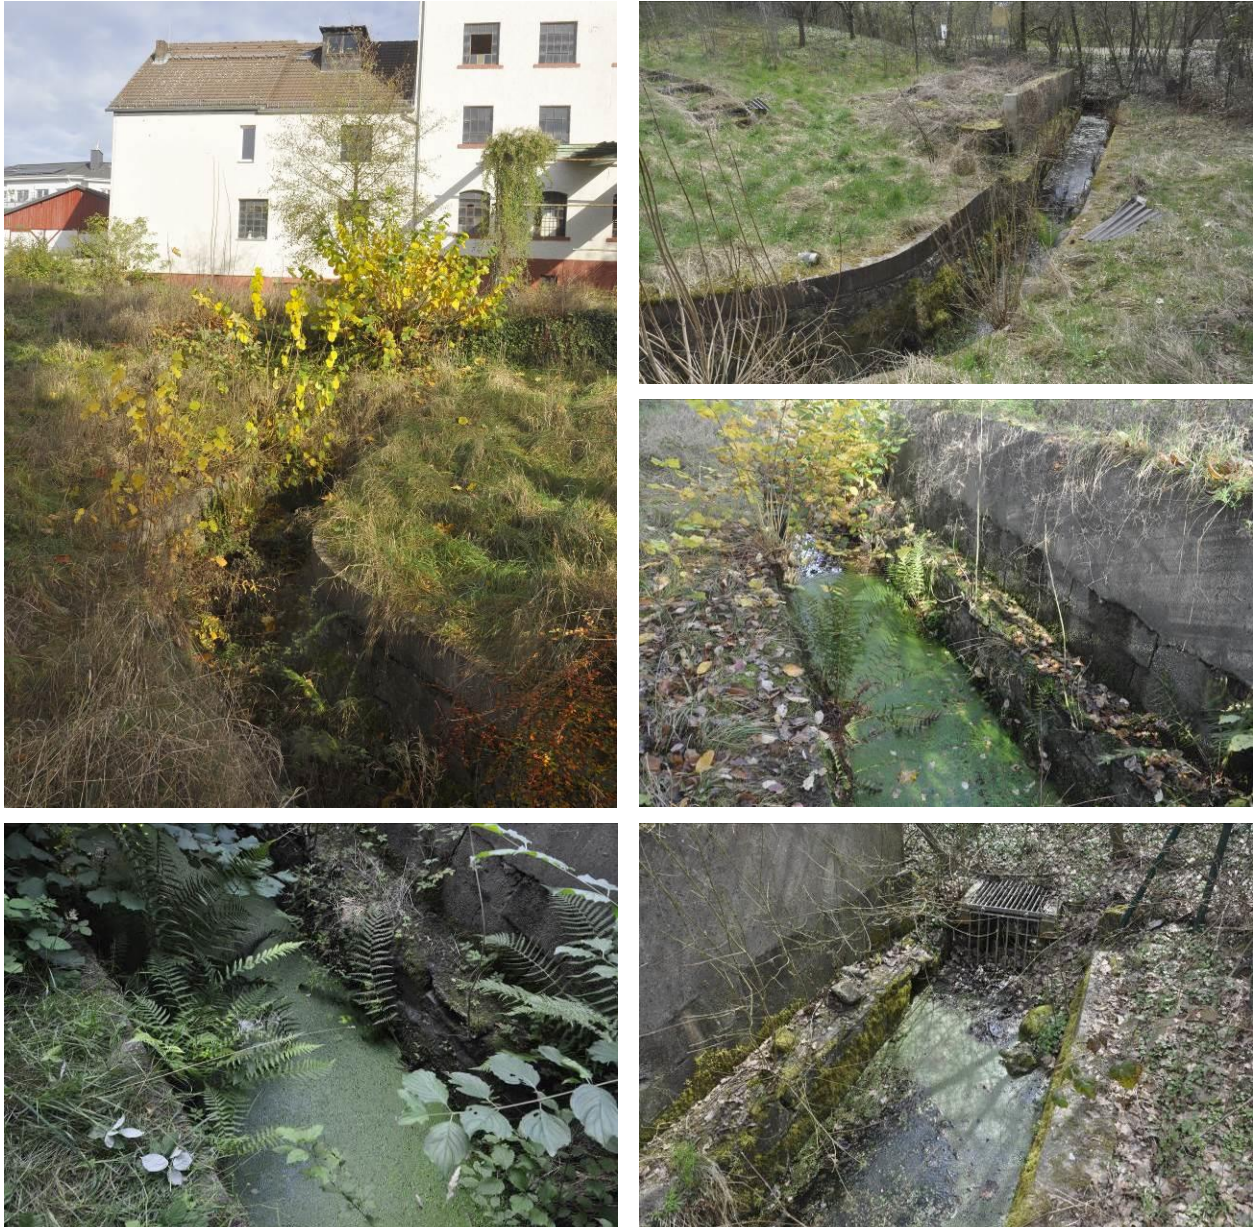
Der wassergefüllte Graben zwischen Mühlengebäude und südlichem Grundstücksrand bietet eine Eignung als Laichplatz und Lebensraum für Frösche, Kröten und Molche. Mehrfach durchgeführte Kescherversuche und eine Absuche nach Laich im zeitigen Frühjahr ergaben allerdings keine Nachweise einer derartigen Nutzung. Auch unter den ausgelegten Wellplatten (s. Kap. 4.6) wurden keine Kröten oder Frösche entdeckt, die diese künstlichen Verstecke nutzen. In der Mühlradkammer unter der Mühle fanden sich im klaren Wasser ebenfalls keine Amphibien, wie z. B. Feuersalamanderlarven o. ä.

Abbildung 11: Mühlengraben mit Wasserlinsendecke ohne Befund eines Amphibienbesatzes

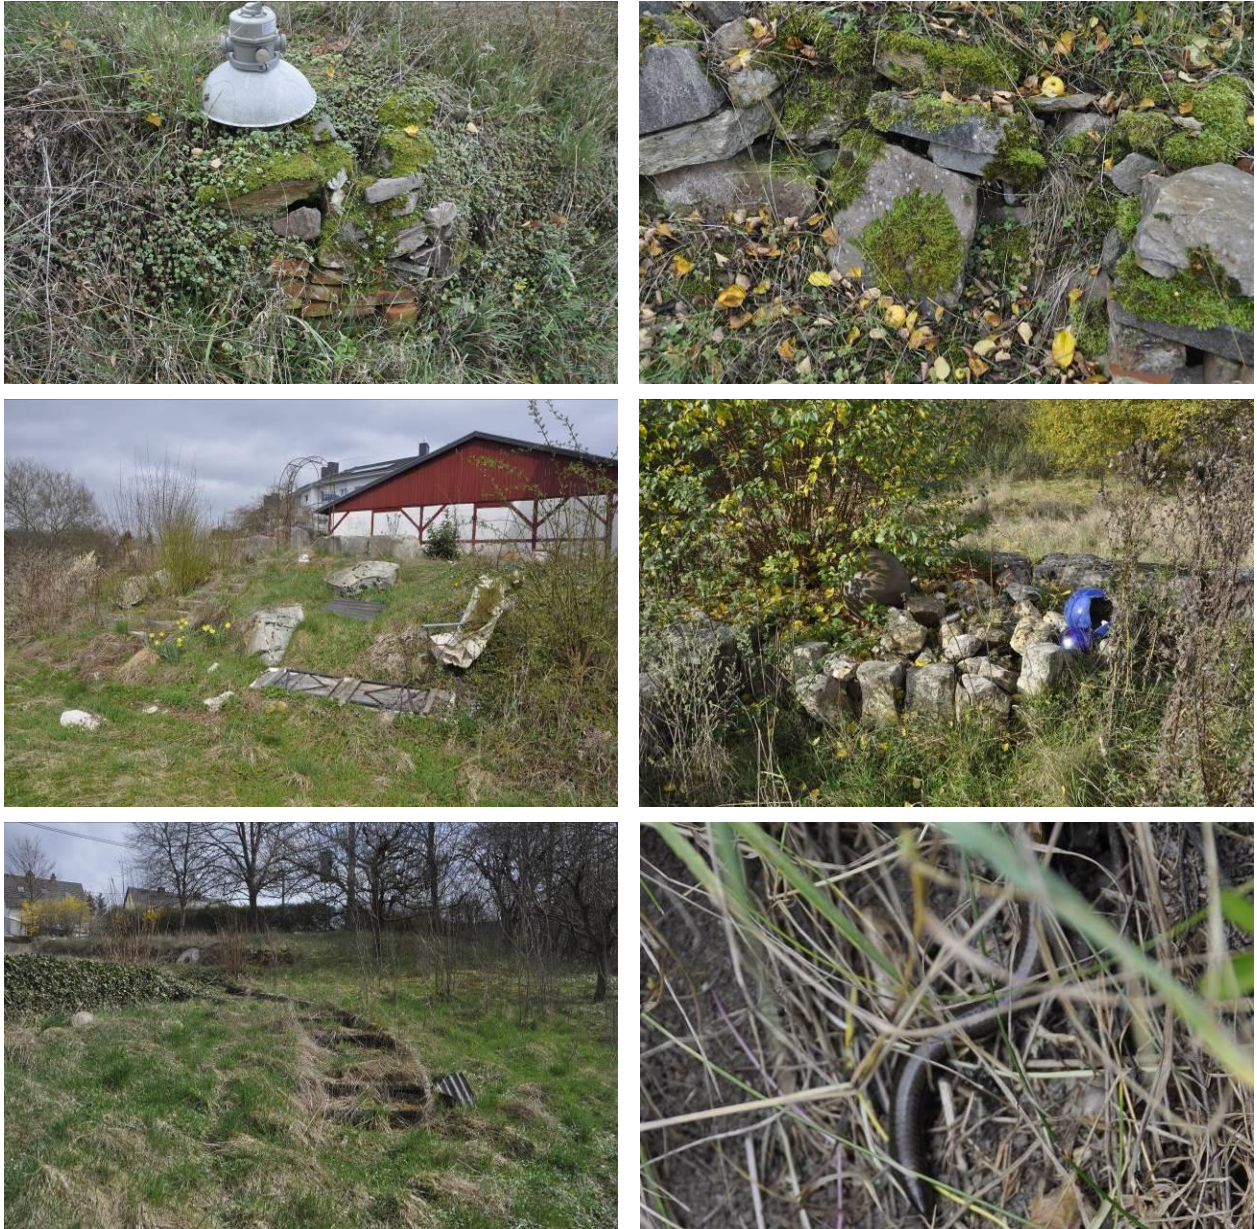
Das langsame Ablauen von Saumbiotopen mit spaltenreichen Steinschüttungen und Bruchsteinmauern ergab keine Beobachtungen von Eidechsen oder Schlangen. Nur unter zwei der ausgelegten Wellplatten (Nr. „2“ und Nr. „5“, vgl. zur Lage Abb. 2) konnten am 31.07.2021 eine, bzw. fünf Blindschleichen (*Anguis fragilis*) gezählt werden. Auch wurden nirgends Schlangenhäute entdeckt.

Abbildung 12: Bruchsteinmauer, Steinansammlungen an Geländeböschungen und Treppenstufen mit Eignung als Sonnen- und Versteckplatz für Eidechsen und Schlangen, aber nur Fund von Blindschleichen unter zwei der ausgelegten Wellplatten (Nr. „2“ u. „5“, vgl. Abb. 2)

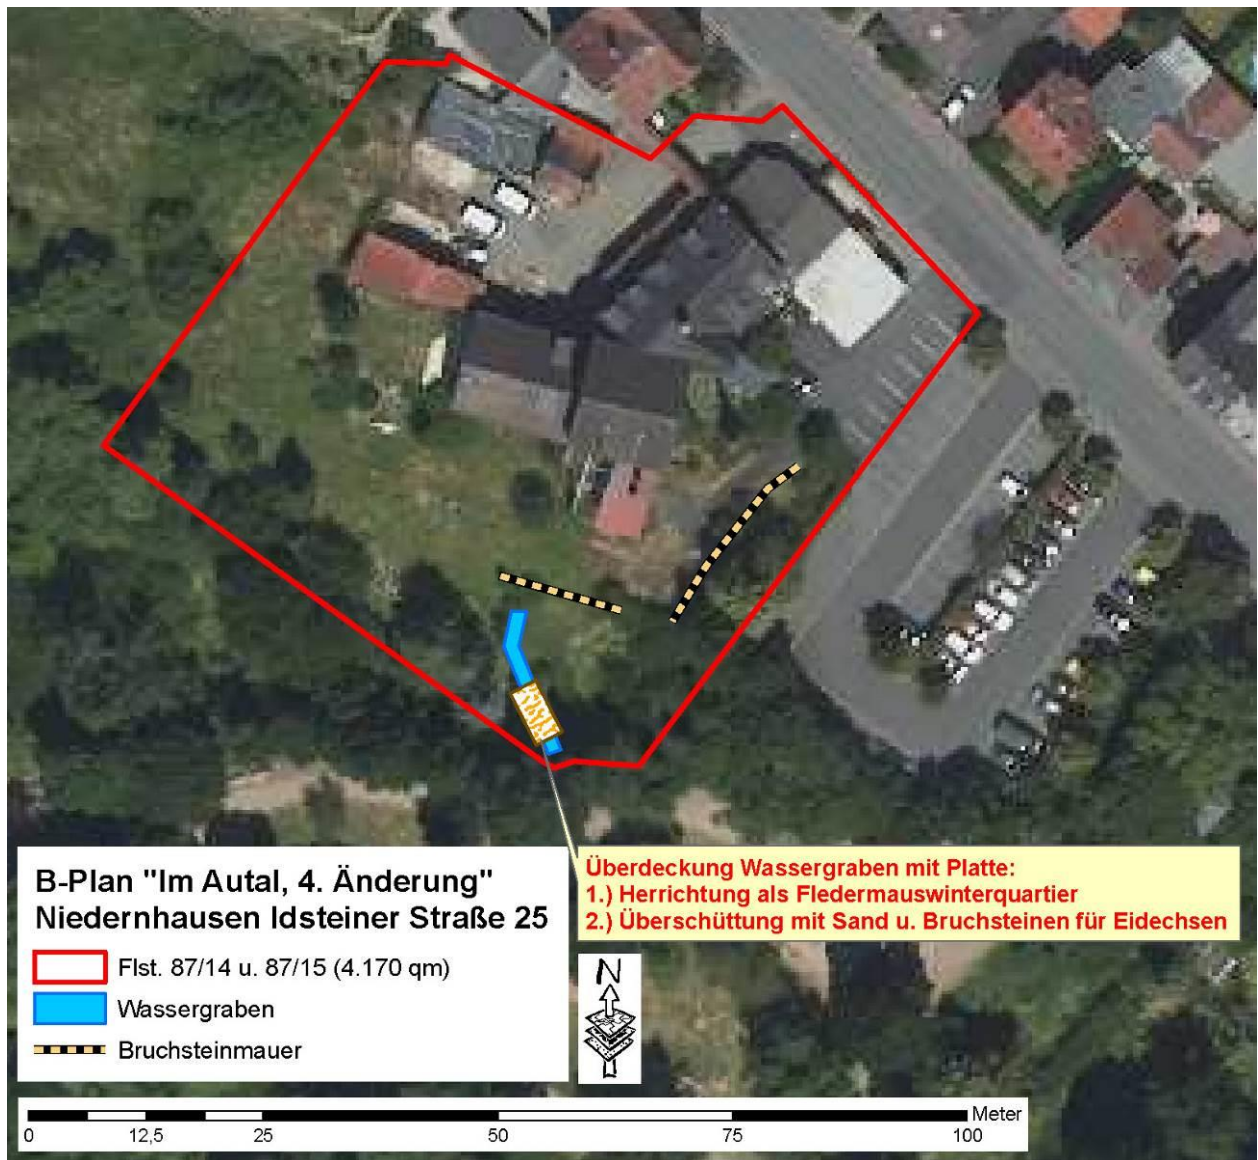
Abbildung 14: Vorschlag für die Herrichtung einer Überbauung des Wassergrabens am südlichen Grundstücksrand mit Installation eines Fledermauswinterquartiers sowie Anlage eines Reptilienhabitats (rote Beschriftung Neuanlage, schwarze Beschriftung Bestand)

Das kühl-feuchte Mikroklima in der Mühlradkammer bietet ideale Voraussetzungen für die Überwinterung von Fledermäusen und Amphibien. Bei Abbruch ist ein Ersatz und darüber sogar zusätzlich für Reptilien leicht am Südrand des Grundstücks im Bereich der Wassergraben-einleitung in den Kanal außerhalb des Plangrundstücks möglich, auch unter Einbeziehung des unbelasteten Niederschlagswassers vom Baugrundstück. Eine grobe Entwurfsskizze findet sich in Abb. 14.
