Naturschutzfachliche Angaben

Artenschutzrechtlichen Beurteilung (ASB)

im Rahmen des vorhabenbezogenen Bebauungsplans „Im Autal“ 4. Änderung mit geplanten Abbrucharbeiten und Baumfällungen auf dem Gelände der ehem. Bäckerei „Debo“ (und einer alten Wassermühle)

27.03.2020

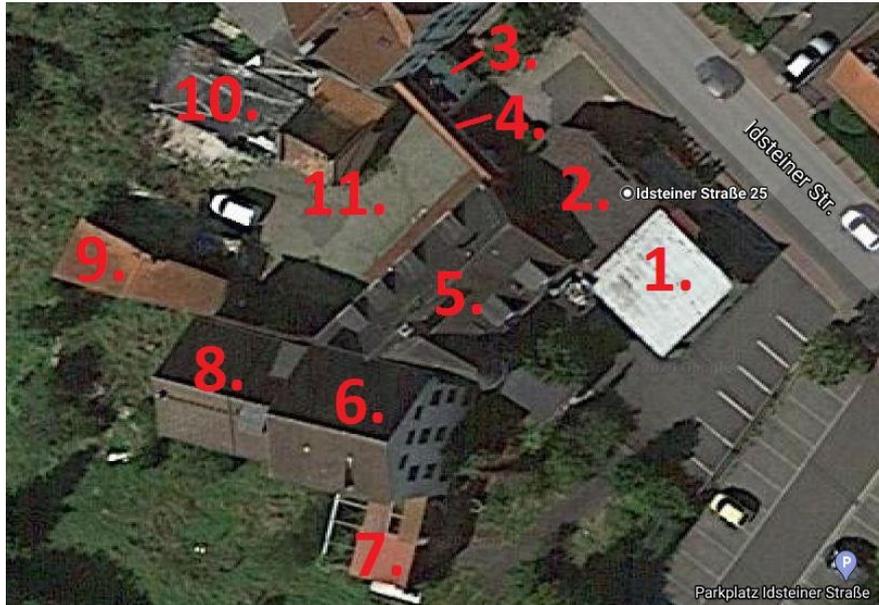
Abb. 2: Luftbild (genordet): Detailansicht: **Gebäude und Nebengebäude:** Abbruch geplant.

1. Bäckerei / Café (Verkaufsraum): *Potenzielles* Fledermausquartier hinter der Werbetafel.
2. Bäckerei /Café (Verkaufsraum): *Potenzielle* Fledermausquartiere in Rolladenkästen.

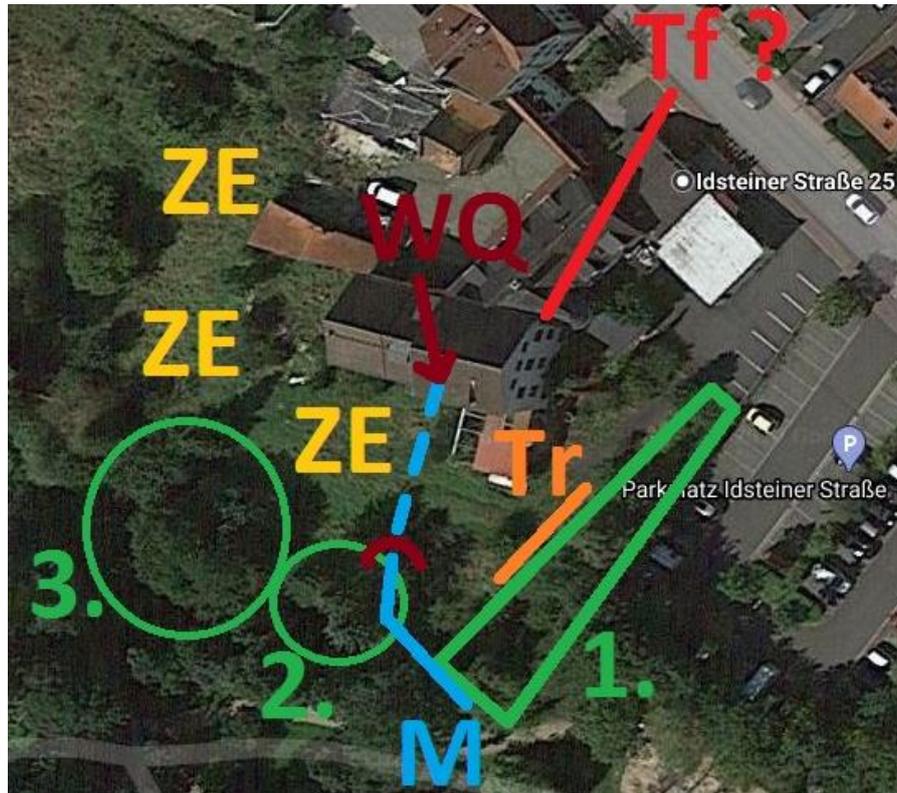
Abb. 3: Luftbild (genordet): Detailansicht: **Bäume und Gehölze, Gelände, Mühlgraben.**

1.: Laub- und Obstbaumbestand ohne Horste, Baumhöhlen und Rindenplatten, etc.: **Freibrüter** bei Fällungen in der Brutsaison beachten!

3.: 3 Obstbäume (2 x Kirschbaum, 1x Apfelbaum), eine Fichte, 1 Thuja: Der Apfelbaum weist nur kleine Stammrisse auf, die für Fledermäuse ungeeignet sind.

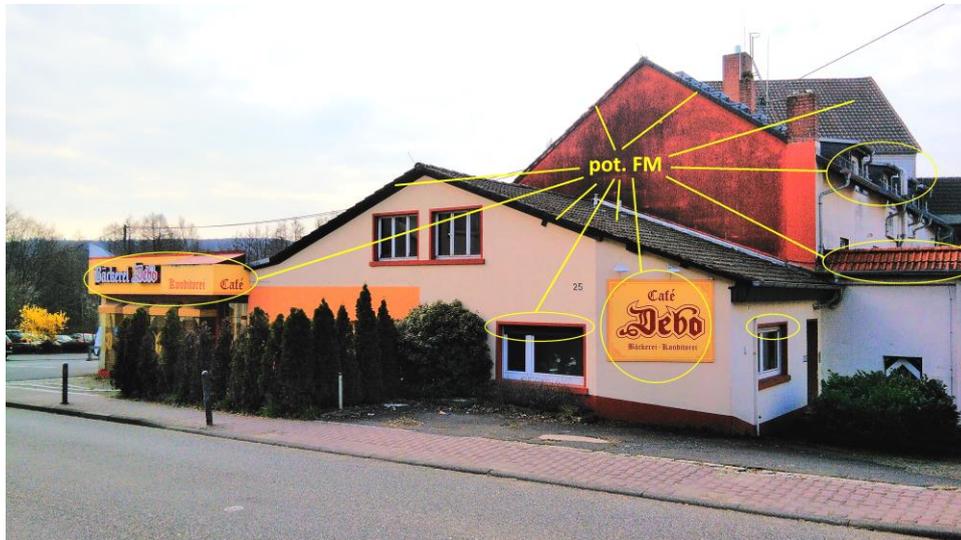
Foto 1.: Straßenansicht auf die Gebäude **Nr. 1.** (links) und **2.** (Mitte-rechts) der Bäckerei und Konditorei „Café Debo“ sowie den Torbereich (Gebäude **Nr. 4.** ganz rechts im Bild) mit den Gebäudestrukturen, die als *potenzielle* Fledermaus-Lebensstätten (gelb) eingestuft und daher vor dem Abbruch einer Nachkontrolle bzw. dem **manuellen Rückbau mit Ökologischer Baubegleitung (ÖBB)** auf Abruf unterliegen (vgl. **Kap. 3.1**). Die Gebäudestrukturen könnten jederzeit besiedelt sein, aber eine **sommerliche Nutzung** (Frühjahr bis Herbst) ist in diesen Bereichen deutlich wahrscheinlicher. Es handelt sich um Spaltenquartiere und Hohlräume im Pfannendach, unterseits vertäfelten Dachüberständen, Rolladenkästen, hinter den Werbetafeln, etc. Beim Gebäude **Nr. 5.** (rechts im Bild, siehe roter Giebel) sind auch Spaltenräume an den Gauben und hinter den Blechen von Bedeutung. Da es hier keine Hinweise auf aktuelle Fledermausvorkommen gab und diese aber auch ohne große Eingriffe in die Strukturen nicht nachweisbar wären, muss keine Zeit des Jahres für den Abbruch gesperrt werden, aber andererseits wird auch pauschal ein Ausgleich für den Verlust gesetzlich geschützter Lebensstätten festgelegt, der in **Kap. 3.1** wiedergegeben ist.

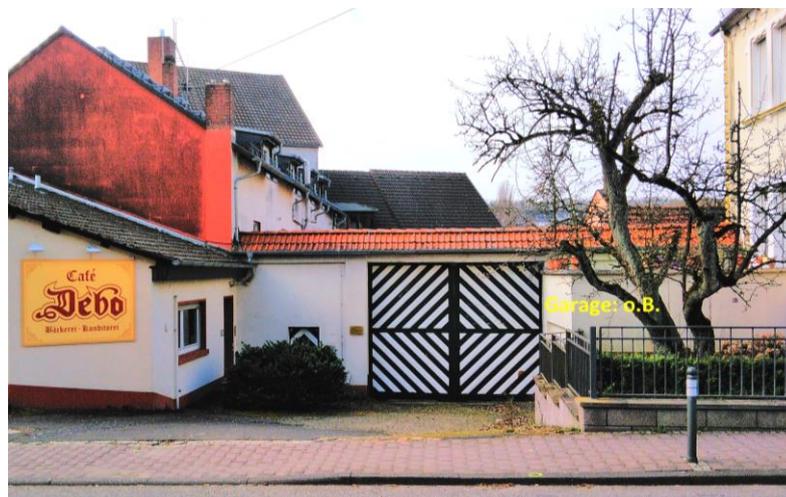
Foto 2.: Die **Garage** (Gebäude **Nr. 3.**) rechts im Bild ist ohne Befund (o.B.): Es bestehen keine Einflugmöglichkeiten und das umlaufende Attika-Blech weist zu kurze und zu breite Spalten auf, um als Spaltenquartier für Fledermäuse geeignet zu sein.

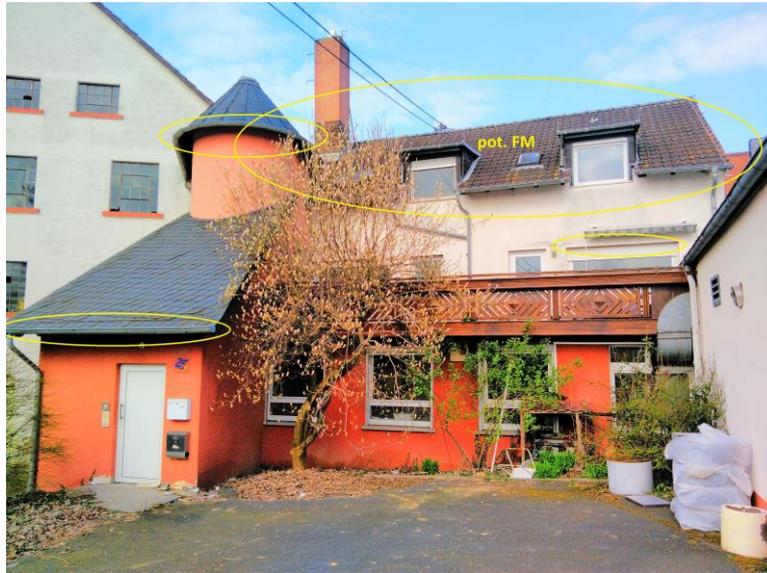
Foto 3.: Südostseite von Gebäude **Nr. 5.** mit den *potenziellen* Fledermaus-Quartierstrukturen (gelb): Untertäfelter Dachüberstand, Pfannendach, Rolladenkästen, etc. Magnolie (Baum) rechts neben der Eingangstür ohne Befund (keine Höhlen, etc.).

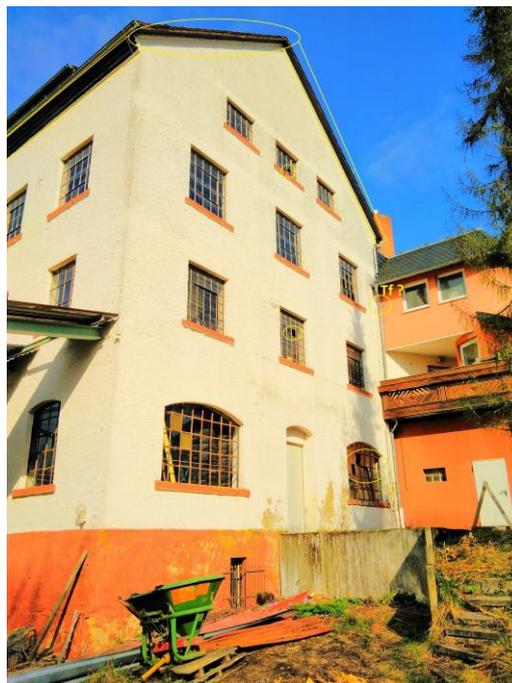
Foto 4.: Ostseite von Gebäude **Nr. 6.**, dem ehemaligen **Wassermühlen-Gebäude**. Mehrere Fenster sind defekt und bieten Fledermäusen und Gebäudebrütern Einflüge in das Gebäudeinnere. Am Übergang zum Gebäude **Nr. 5.** existiert ein **Vogelnebst** aus groben Zweigen hinter dem Fallrohr, welches *potenziell* von einem **Turmfalke** als Horst genutzt werden könnte. Durch Horstbeobachtungen in der Brutsaison (zwischen Anfang März bis Ende September) ist zu überprüfen, ob der Horst tatsächlich von Turmfalken genutzt wird. Die **Kutfahnen** an der Hauswand neben dem Fallrohr und dem Nest deuten darauf hin, dass hier zumindest ein Ansitz existiert. Bei der Erstbegehung konnten keine Turmfalken beobachtet werden (vgl. **Kap. 3.1**). Im Kellergeschoss (KG) dieses Gebäudes (Zugang über eine Tür auf der Südseite) liegt das **Wasserrad** mit dem **unterirdischen Naturstein-Mühlkanal (Fledermaus-Winterquartier)**, der südlich des Gebäudes in den offenen betonierten Mühlkanal mündet.

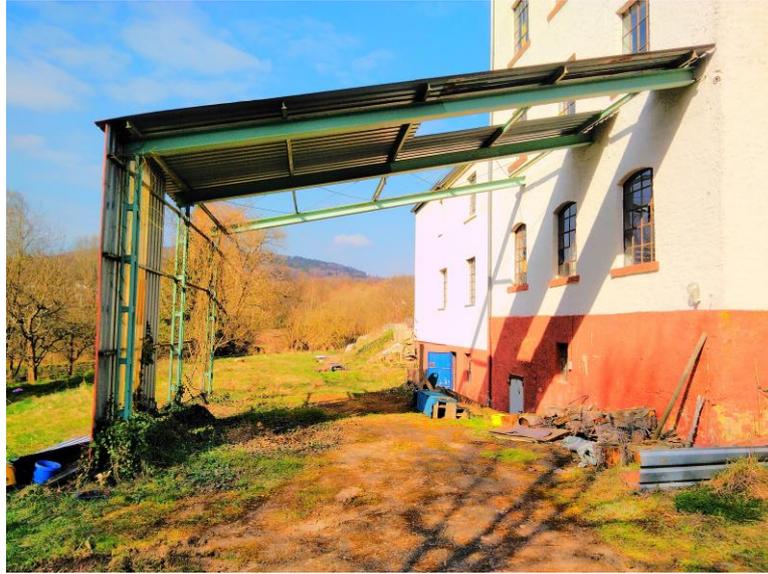
Foto 5.: Überdachung / Unterstand (Gebäude **Nr. 7.**) als Anbau auf der Südseite von Gebäude **Nr. 6.**: Bei der Erstbegehung ohne Befund, aber die Stahlträger bieten Amsel, Hausrotschwanz und Co. geeignete Unterlagen für den Nestbau. Bei einem geplanten Abbruch in der Brutsaison sind die Träger vorher rechtzeitig zu kontrollieren. Bei aktuellem Befund sind die Strukturen vom Nestbau bis zum Ausfliegen der Jungen gesetzlich geschützt. Eine Umsiedlung ist ausgeschlossen.

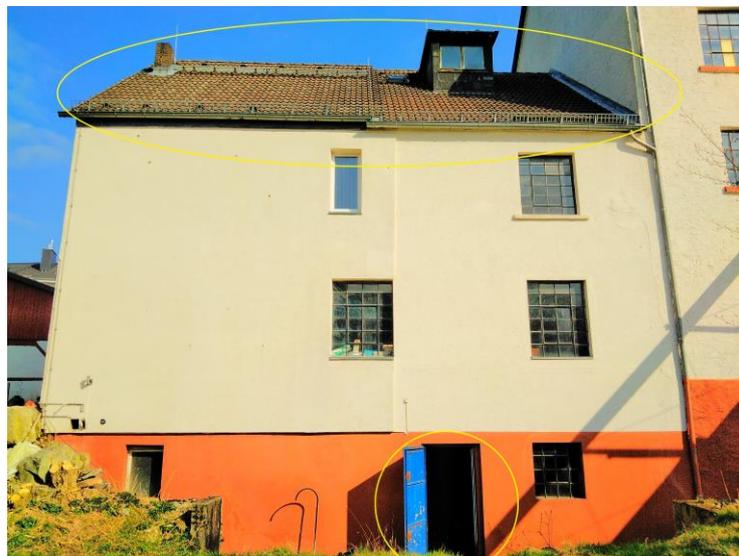
Foto 6.: Südseite von Gebäude **Nr. 8.**: Die Dachstrukturen und der Einflug durch die offene Tür sind Fledermaus-relevant. Die Tür sollte dauerhaft offen bleiben, um keine Fledermäuse im Gebäude einzusperren. Vgl. Maßnahmen in Kap. **3.1.**

V5: Fenster und Türen, die bisher offen sind, müssen auch weiterhin offen gehalten werden, damit im Gebäude versteckt lebende Fledermäuse nicht eingeschlossen werden. Verschlossene Räume sollten auch weiterhin verschlossen bleiben, um Fledermäusen keinen Einflug bis zum Abbruchtermin zu gewähren.

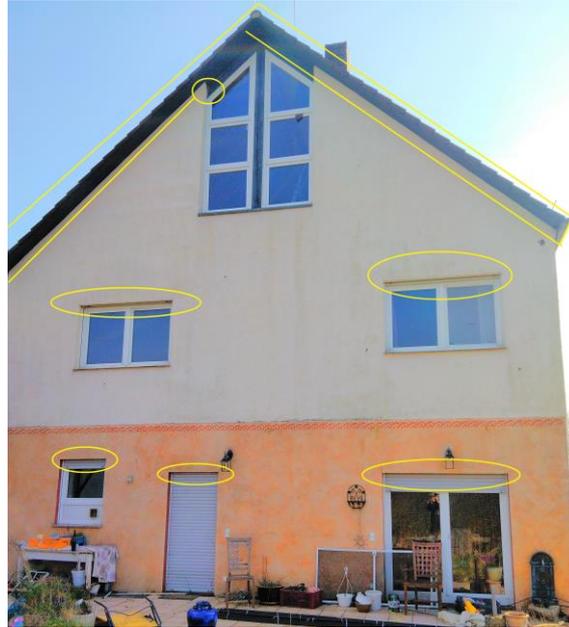
Auf der Ostseite des Giebels von Gebäude **Nr. 8**. fand sich ein möglicher Hinweis auf Fettspuren in der Nähe eines Einflugs in die Holzverkleidung. Hier gilt es zu überprüfen, ob es sich um ein Sommerquartier mit Balzplatz handeln könnte. Der Abbruch darf in diesem Bereich nicht zu einer Störung, Verletzung oder Tötung von Fledermäusen führen, so dass der Abbruchzeitraum hierfür anhand des Befundes dieser Nachkontrolle festgelegt werden muss.

Foto 7.: Südseite von Gebäude **Nr. 8.** *Potenzielle* Fledermausquartiere in Rolladenkästen, unter Dachpfannen, im Ortgangbereich, etc. Es existiert ein Einflugloch in der Holzverkleidung über dem linken Giebelfenster: Hinweis auf *potenzielle Gebäudebrüter* durch abgenutzte Farbe am Einflugloch und möglicher Hinweis auf Fledermäuse durch Verfärbungen an der Fassade (cf. Fettspuren): **Nachkontrolle** erforderlich!

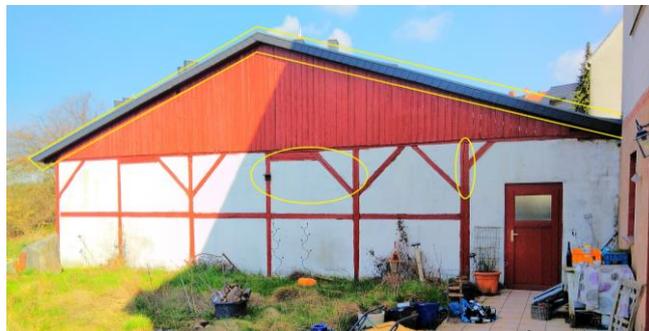
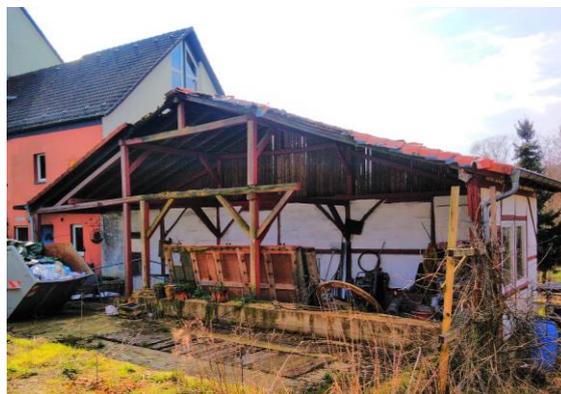
Foto 8. und 9.: Südseite (Bild oben) und Nordseite (Bild unten) von Gebäude **Nr. 9.** (Unterstand für landwirtschaftliche Fahrzeuge): Balkenrisse und der Ortgangbereich (oben) sowie Balkenrisse in allen Bereichen bieten potenzielle Fledermausquartiere, die vor dem Abbruch einer Nachkontrolle zu unterziehen sind. Die Balken des offenen Bereichs bieten in der Brutsaison Strukturen für Amsel, Hausrotschwanz und Co. (Nachkontrolle vor dem Abbruch bei geplantem Abbruch in der Brutsaison).

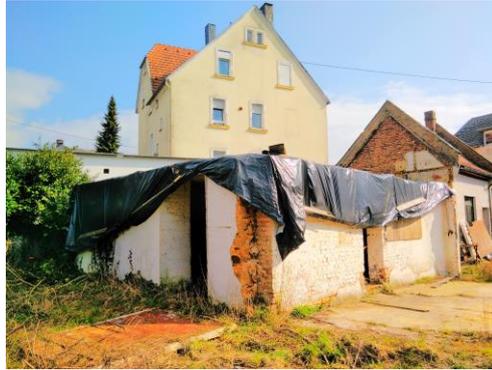
Foto 10.: Gebäude Nr. 10. (ehemaliges Stallgebäude): Das Gebäude ist offen und bietet Fledermäusen und Gebäudebrütern den Einflug und die Nutzung der Gebäudestrukturen. **Nachkontrolle vor** dem Abbruch – insbesondere der **Mauerspalten** (Spaltenfledermäuse!).

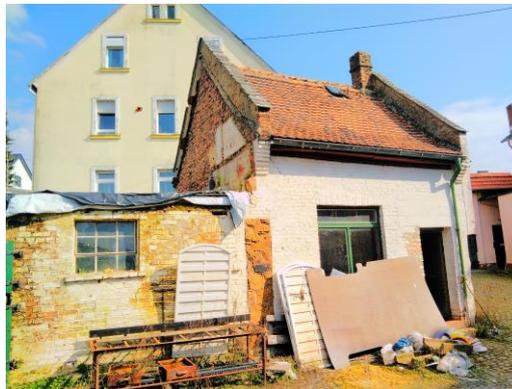
Foto 11.: Das Gebäude Nr. 11., ein Schuppen, ist offen und bietet im EG **Mauerspalten** für Spaltenfledermäuse und Strukturen für Gebäudebrüter sowie für Fledermäuse (Dach!). **Nachkontrolle vor** dem Abbruch – insbesondere der **Mauerspalten** (Spaltenfledermäuse!).

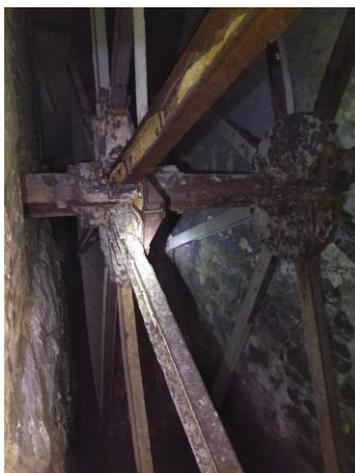
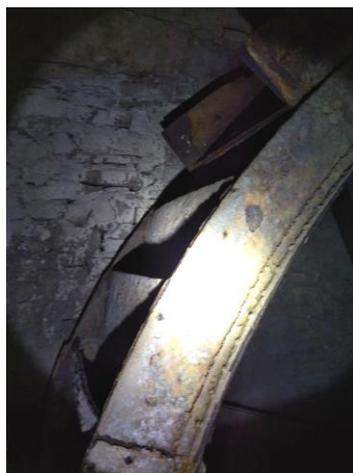
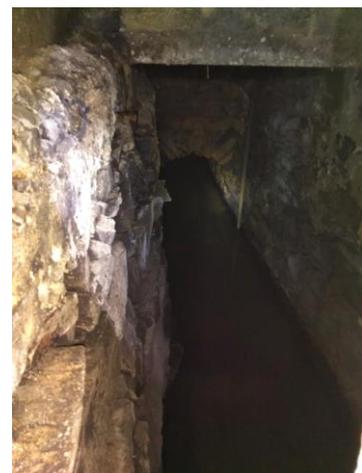
Dieser Bereich muss als **Winterquartier für Fledermäuse** angesprochen werden, da ein Einflug durch den Mühlkanal vorhanden ist und zahlreiche Mauerspalten und potenzielle Hangplätze im geschützten und kalten, aber mit Sicherheit frostfreien Raum vorhanden sind. Hier ist eine Nachuntersuchung vor dem Abbruch erforderlich.

Foto 12. bis 14.: Auf die Untersuchung der **Natursteinspalten** und potenziellen Hangplätze im unteren Bereich des ober-schlächtigen vertikalen Wasserrades (Bild links und Mitte) der alten Wassermühle im KG von Gebäude Nr. 6., von dem aus der alte **Naturstein-Mühlkanal** (Bild rechts) unterirdisch nach draußen führt, musste aus Sicherheitsgründen verzichtet werden, da das Wasserrad einen maroden Eindruck machte und die Erst-Untersuchung der Gebäude allein durchgeführt wurde. Dieser Raum ist das **perfekte Fledermaus-Winterquartier**: Es ist feucht, kalt, frostfrei und ungestört. **Es sollte möglichst erhalten**

- Im Falle, dass das **Winterquartier von Fledermäusen** im unterirdischen Mühlkanal und der Mühlradkammer nicht erhalten werden kann, sind vor dem Abbruch weitere 5 Stück Winterquartier-Kästen vom Typ „1WQ“ und **5 Stück Großraum- und Überwinterungshöhlen vom Typ „1FW“** (siehe Fa. Schwegler - oder vergleichbar) an einem geeigneten Standort im Umgriff fachgerecht aufzuhängen und dauerhaft zu unterhalten (vgl. **Ausgleichsmaßnahmen**).

werden. Bei einem geplanten Abbruch sind als **CEF-Maßnahme** entsprechende Ausgleichsmaßnahmen vor Abbruch zu realisieren und – je nach Abbruchzeitpunkt – ist sicher zu stellen, dass keine Fledermäuse im Winterquartier vom Abbruch betroffen sind. **Nachkontrolle** erforderlich!

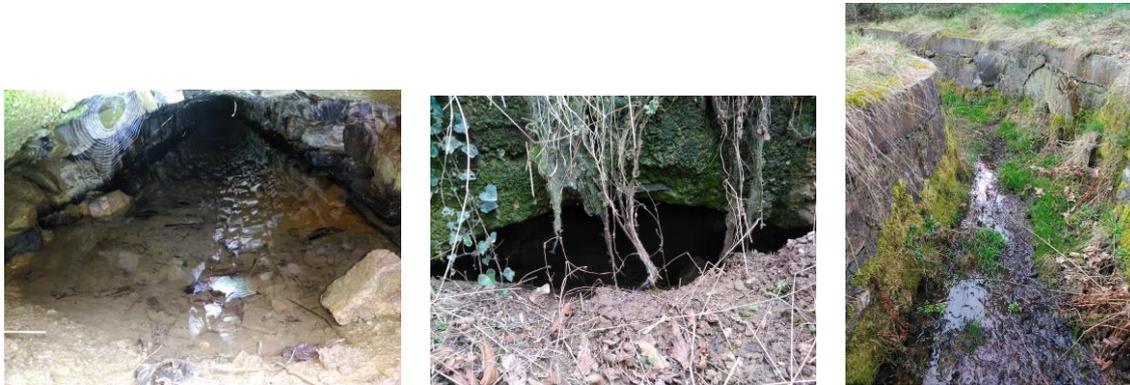
Der unterirdische **Mühlkanal** und die **Wasserradkammer** stellen zusammen ein sehr wertvolles und immer seltener werdendes gesetzlich geschütztes und perfektes **Winterquartier** dar, welches möglichst durch die Integration in ein Architekturkonzept erhalten werden sollte. Im Falle des Abbruchs sind frühzeitig **CEF-Maßnahmen** zu ergreifen. Vorzuziehen wäre das Zugänglichmachen oder Umwidmen eines Erdkellers anstelle der Fledermaus-Holzbetonkästen als CEF-Maßnahme vor einem Abbruch.

Foto 15. bis 17.: Blick „bergauf“ Richtung Norden (und damit Gebäude **Nr. 6.** mit dem Wasserrad) in den unterirdischen **Naturstein-Kanal** (Bild links), den **Einflug** durch das **Naturstein-Gewölbe** (Bild Mitte) in das gesetzlich geschützte **Fledermaus-Winterquartier** und auf den offenen, betonierten Kanal „bergab“ in Richtung Ablaufgitter an der südlichen Grundstücksgrenze (Bild rechts). Der offene Kanal ist als potenzieller **Amphibien-Wasserlebensraum** anzusprechen und vor einem geplanten Abbruch entsprechend abzufischen. Beim Abbruch des Kanals müsste der (wenn auch langsame) Wasserfluß durch eine Verrohrung in den Bach geleitet werden. Das Wasser ist wie auch der Luftstrom aus dem unterirdischen Kanal kalt. Da kein Wasser mehr von oben über das Mühlrad läuft, muss es sich wohl um unterirdisches Hangwasser oder Grundwasserströme handeln. **Bei einer Integration des Fledermaus-Winterquartiers in ein Architektur-Konzept sollte frühzeitig ein Fledermaus-Spezialist beteiligt werden.**

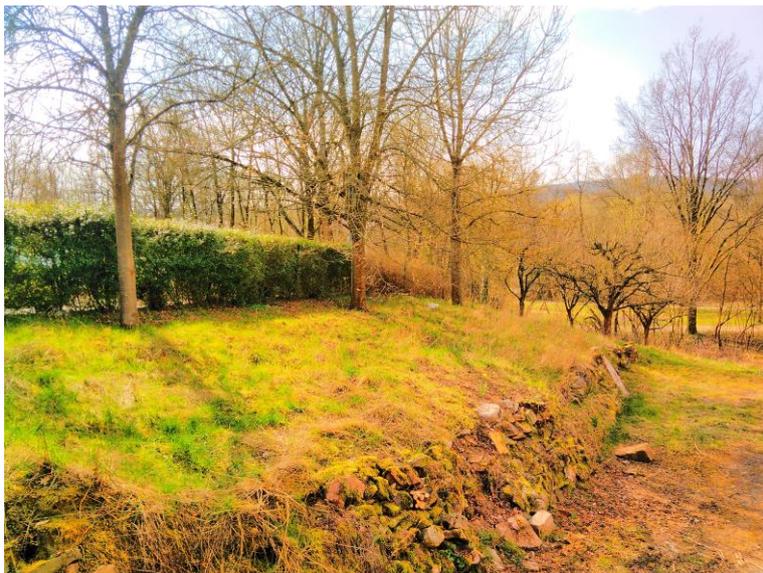
Foto 18.: Hecke, Laub- und Obstbaum-Bestand **Nr. 1.** (ohne Befund, vgl. **Abb. 3.:** **Freibrüter** bei Fällungen in der Brutsaison beachten!) mit extensiv gepflegter Wiese an der Südostgrenze mit vorgelagerter **Naturstein-Trockenmauer** (*potenzielles Zauneidechsen-Habitat*: Sonnenplätze, Überwinterungsplätze, Verstecke).

- In den Wiesenabschnitten, an den Böschungen und an der Trockenmauer muss eine **Kartierung mithilfe von Reptilienblechen** durchgeführt werden, um einen soliden Negativnachweis (Zauneidechse, Schlingnatter) führen zu können. Bei einem Positivnachweis müssen die streng geschützten Reptilien in Abstimmung mit der UNB (Ausnahmegenehmigung!) in eine geeignete bzw. dafür vor dem Abbruch hergerichtete / aufgewertete **CEF-Ausgleichsfläche** fachgerecht umgesiedelt werden. Das Baufeld ist vor dem Abfangen gegen ein Wieder-Einwandern von Reptilien durch einen **Amphibienzaun** gegenüber dem Umgriff abzugrenzen. Die im Zuge der Kartierung mithilfe von Reptilienblechen in geringerer Zahl zu erwartenden Amphibien im Landlebensraum (z.B. Erdkröten), aber auch besonders geschützte Arten der Reptilien

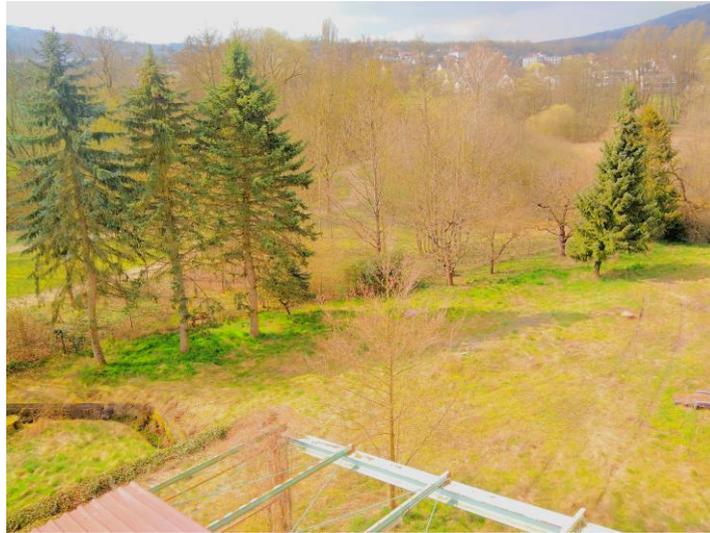
Foto 19.: Blick Richtung Süden aus dem Gebäude **Nr. 6.** über die Wiese und (links im Bild) den offenen Mühlkanal sowie Baumbestand **Nr. 2.** mit 3 großen Fichten (ohne Baumhöhlen oder sichtbare Horste / Anflüge, Revierverhalten, etc. Hier Sichtung eines Eichhörnchens. Vor der Fällung sind die Fichten auf aktuelle Horste und Eichhörnchenkobel zu untersuchen (per Seilklettertechnik (SKT) oder vom Hubsteiger aus). Rechts der 3 Fichten befindet sich der Baumbestand **Nr. 3.** mit 3 Obstbäumen (2 x Kirschbaum, 1x Apfelbaum), eine Fichte, 1 Thuja: Der Apfelbaum weist nur kleine Stammrisse auf, die für Fledermäuse ungeeignet sind.
