## Projektmanagement Baustellenbericht

Projektnummer K-315

Projektname Genovevaburg Mayen

Ausstelldatum 26.06.2026

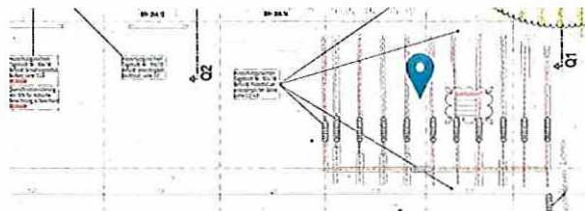
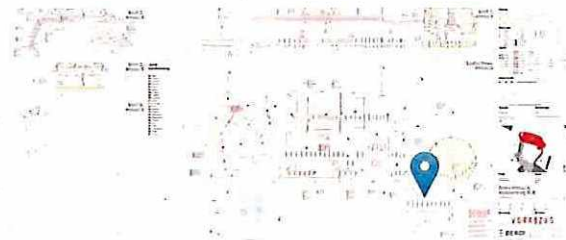
Nr: 904

**Zimmerarbeiten - Deckenbekleidung - Decke über  
Raum E3-07, Bauteil A, Ebene 3/4**

- unter den Deckenbalken sind Spalierlatten angebracht
- seitliche Latten zeugen von einer wohl früher einmal vorhandenen Zwischenbalkenausfachung
- zwischen den Spalierlatten sind noch Putzreste erkennbar, die den typischen Wulst einer Verbindung an den Spalierlatten zeigen, die Putzflächen sind jedoch nicht mehr vorhanden
- im Bestand sind unter die Spalierlatten Trockenbauplatten angebracht

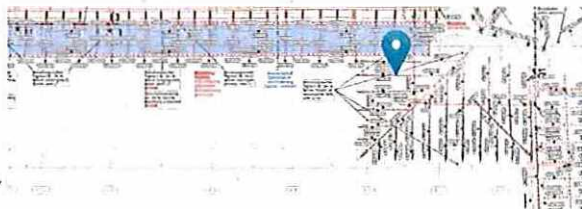
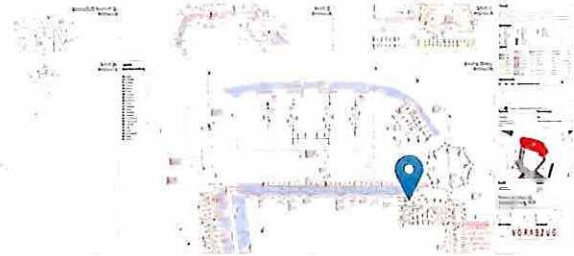
Nr: 911

**Zimmerarbeiten - Sparren & Aufschieblinge Achse A-9 / A-10 - Dach über Raum E3-07, Bauteil A, Ebene 4**

- nach Rückbau der verschimmelnden und faulen Schalung auf den Sparren und Aufschieblingen sind diese nun vollständig sichtbar

- die Sparren als auch darauf montierte Aufschieblinge zeigen einen inaktiven Schädlingsbefall und größtenteils vollständig verfaulte Bauteile

- einige Sparren weisen Bearbeitungsspuren, vorheriger Nutzungen auf und sind hier in Zweit- und Drittverwendung verbaut

- einige Sparren und Aufschieblinge sind bei Entnahme der Schalung bereits von selbst auseinander gefallen

- die zerstörten und bereits zuvor markierten Bauteile bestehen zudem sichtbar aus aneinandergesetzten, gestoßenen Teilbauteilen, was eine mangelhafte Ausführung darstellt

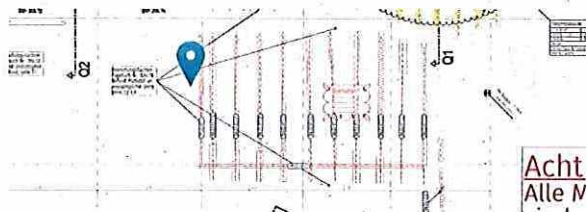
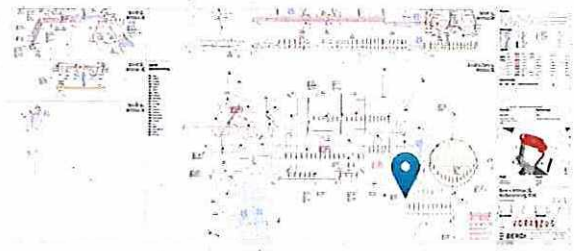
Nr: 912

**Zimmerarbeiten - Auflager Dachstuhl - Dach über  
Raum E3-07, Bauteil A, Ebene 4**

- nach Rückbau der verschimmelten und faulen Schalung auf den Sparren und Aufschieblingen sind die Auflager der Mauerkronen nun vollständig sichtbar
- das Mauerwerk ist von Hausschwammgeflecht durchzogen
- an den Auflagern sind die hölzernen Bauteile vollständig zerstört
- es gilt Maßnahmen zur nachhaltigen Bekämpfung konzeptionell aufzustellen und umzusetzen

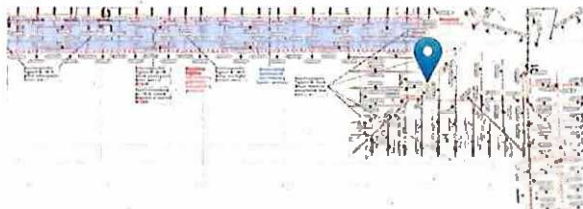
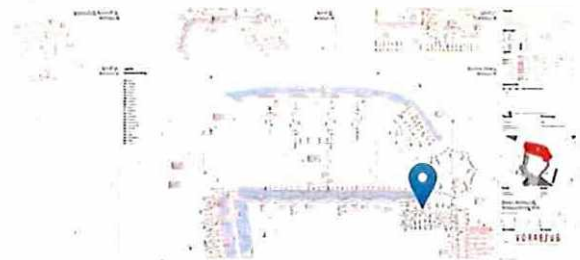
Nr: 913

**Zimmerarbeiten - Gratsparren - Dach über Raum E3-07, Bauteil A, Ebene 4**

- nach Rückbau der verschimmelten und faulen Schalung auf den Sparren und Gratsparren sind diese nun vollständig sichtbar
- die Gratsparren sind verfault und bereits gebrochen
- die zerstörten und bereits zuvor markierten Bauteile bestehen zudem sichtbar aus aneinandergesetzten, gestoßenen Teilbauteilen, was eine mangelhafte Ausführung darstellt

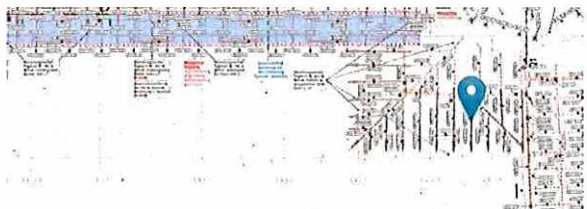
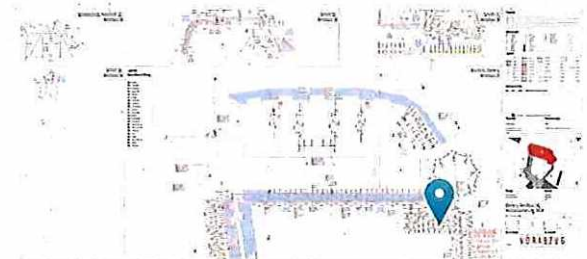
**Nr: 914**

**Zimmerarbeiten - Sparren & Aufschlieblinge Achse A-  
I / A-J - Dach über Raum E3-07, Bauteil A, Ebene 4**

- nach Rückbau der verschimmelten und faulen  
Schalung auf den Sparren und Aufschlieblingen sind  
diese nun vollständig sichtbar

- die Sparren als auch darauf montierte  
Aufschlieblinge zeigen einen inaktiven  
Schädlingsbefall und größtenteils vollständig  
verfaulte Bauteile

- einige Sparren weisen Bearbeitungsspuren,  
vorheriger Nutzungen auf und sind hier in Zweit- und  
Drittverwendung verbaut

- einige Sparren und Aufschlieblinge sind bei  
Entnahme der Schalung bereits von selbst  
auseinander gefallen

- die zerstörten und bereits zuvor markierten  
Bauteile bestehen zudem sichtbar aus  
aneinandergesetzten, gestoßenen Teilbauteilen, was  
eine mangelhafte Ausführung darstellt

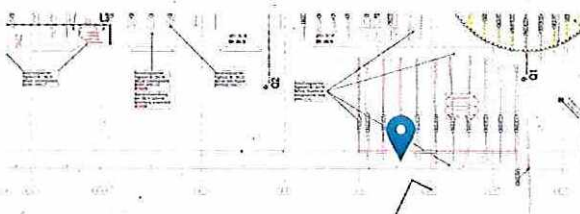
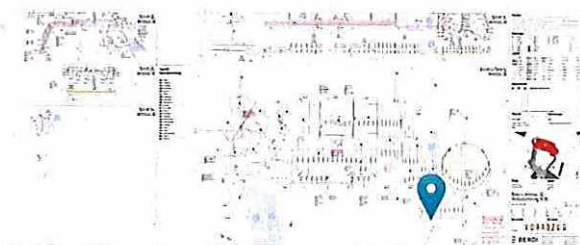
**Nr: 915**

#### **Zimmerarbeiten - Deckenbalken - Decke über Raum E3-07, Bauteil A, Ebene 4**

- nach Rückbau der verschimmelten und faulen Schalung auf den Sparren und Aufschieblingen sind die Auflager der Deckenbalken nun vollständig sichtbar
- die Balken zeigen einen inaktiven Schädlingsbefall und größtenteils vollständig verfaulte Bauteile
- die zerstörten und bereits zuvor markierten Bauteile bestehen zudem sichtbar aus aneinandergesetzten, gestoßenen Teilbauteilen, was eine mangelhafte Ausführung darstellt
- einige Balken weisen Bearbeitungsspuren, vorheriger Nutzungen auf und sind hier in Zweit- und Drittverwendung verbaut
- am Auflager im Ziegelmauerwerk des Turmes sind Hohlräume deutlich erkennbar
- am Auflager der des Außenmauerwerks sind die Balkenköpfe größtenteils vollständig zerstört

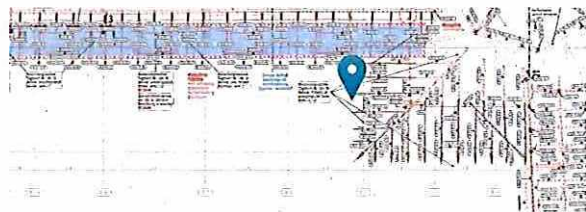
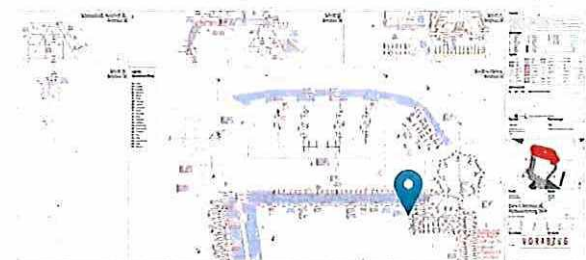
Nr: 916

**Zimmerarbeiten - Fußfette - Dach über Raum E3-07,  
Bauteil A, Ebene 4**

- nach Rückbau der verschimmelten und faulen Schalung auf den Sparren und Aufschieblingen sind die Auflager der Dachkonstruktion an der Fußfette nun vollständig sichtbar
- die Fußfetten zeigen größtenteils vollständig verfaulte Bauteile und einen inaktiven Schädlingsbefall
- an den zerstörten und bereits zuvor markierten Bauteilen ist nun Hausschwammflecht deutlich erkennbar
- am Auflager der des Außenmauerwerks sind die Fußfetten größtenteils vollständig zerstört

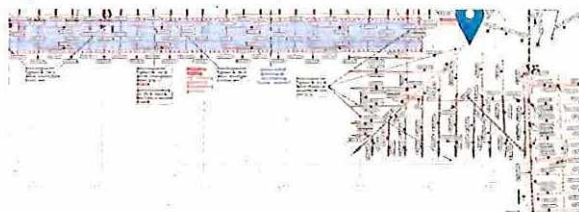
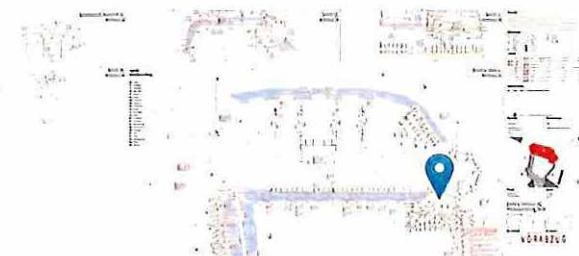
Nr: 917

Rohbauarbeiten - Stahlträger - Raum E4-05, Bauteil  
A, Ebene 4

- an der Außenwand des Nord-Ost-Turmes ist nach  
Öffnung der Dachfläche ein aus dem Mauerwerk  
ragender Stahlträger aufgefallen

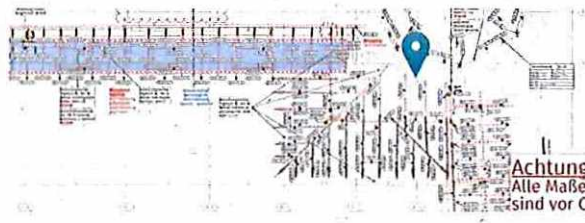
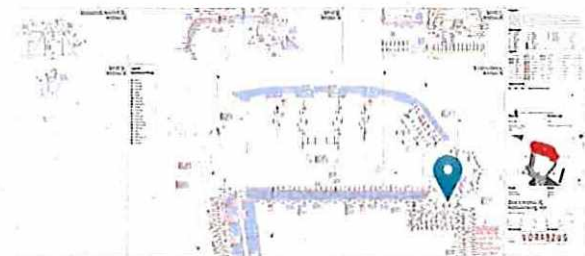
**Rohbauarbeiten - Außenwand Turm - Raum E4-05, Bauteil A, Ebene 4**

- mit Öffnung der Dachkonstruktion wird nun auch das Außenmauerwerk des Nord-Ost-Turmes sichtbar
- oberhalb und unterhalb der runden Fensteröffnung zeigt fiel ein breiter und langer Riss auf
- unterhalb des sandsteinernen Gesimses setzt sich dieser fort
- es gilt zu klären, ob hier an dieser Stelle Maßnahmen getroffen werden müssen

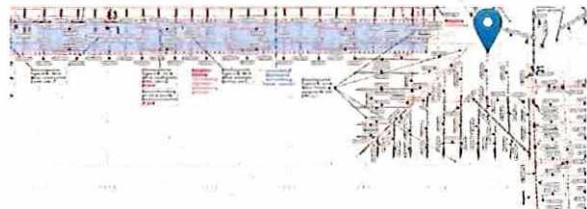
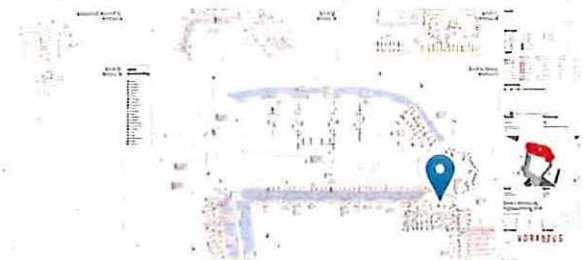
Nr: 919

#### Zimmerarbeiten - Sparrenauflager - Dach über Raum E3-07, Bauteil A, Ebene 4

- nach Rückbau der verschimmelten und faulen Schalung auf den Sparren und Aufschieblingen sind die oberen Auflager der Dachkonstruktion an der Außenwand des Turmes nun vollständig sichtbar
- die Sparren scheinen keinen Verbund an die Außenwand aufweisen zu können und sind lediglich gegen die Wand gelehnt
- einige Sparren weisen Bearbeitungsspuren, vorheriger Nutzungen auf und sind hier in Zweit- und Drittverwendung verbaut

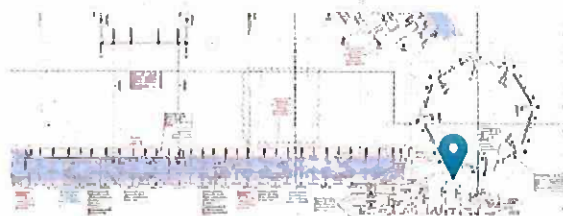
Rohbauarbeiten - Außenmauerwerk - Raum E4-05,  
Bauteil A, Ebene 4  
- das Mauerwerk der Außenwand des Nord-Ost-  
Turmes ist in der Ebene 4 sichtbar und zum  
größtenteils aus Ziegelmauerwerk hergestellt
