Abbruch der Bestandsgebäude

in der Burggasse 3

ARTENSCHUTZRECHTLICHE BEURTEILUNG

Dezember 2022

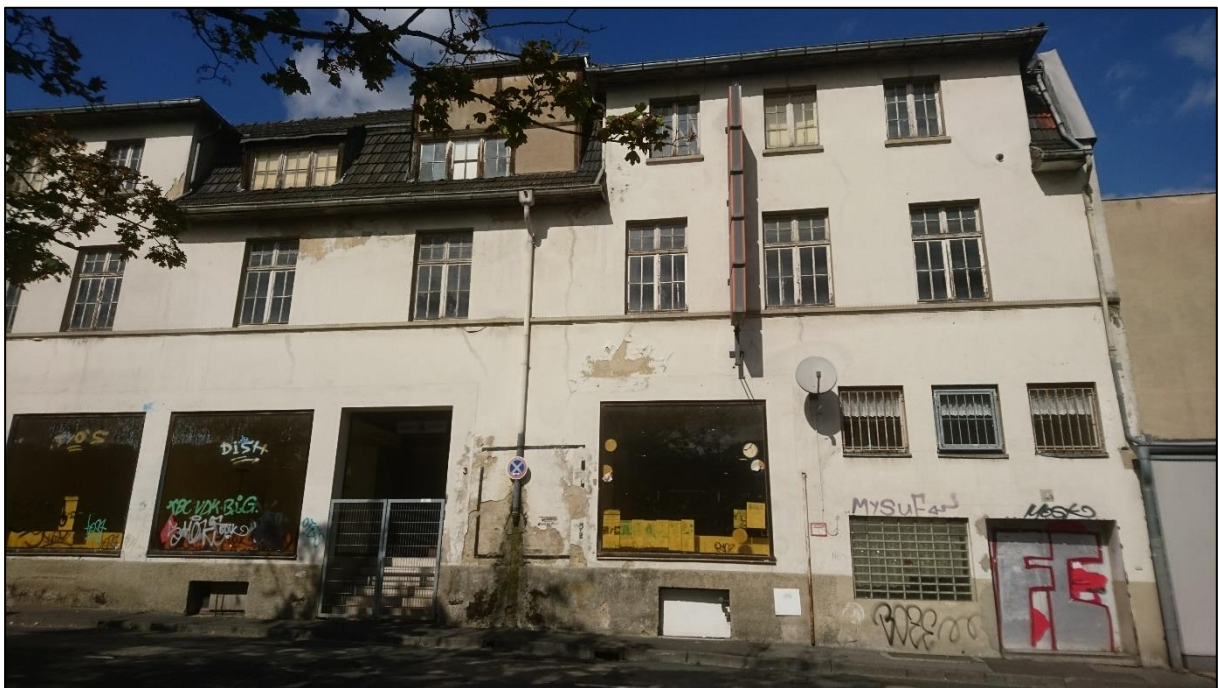
Abbildung 2: Frontalansicht des Gebäudes im Jahr 2019

Die Außenfassade des zur Straße ausgerichteten Hauptgebäudes ist beschädigt. Risse, Spalten und flächige Beschädigungen in der Bausubstanz sind oberflächlich vorhanden, führen aber nicht in das Gebäudeinnere hinein. Der Dachaufbau ist weitestgehend intakt, weist jedoch an einigen Stellen durch das Fehlen von Deckungsmaterial, insbesondere in den Bereichen der

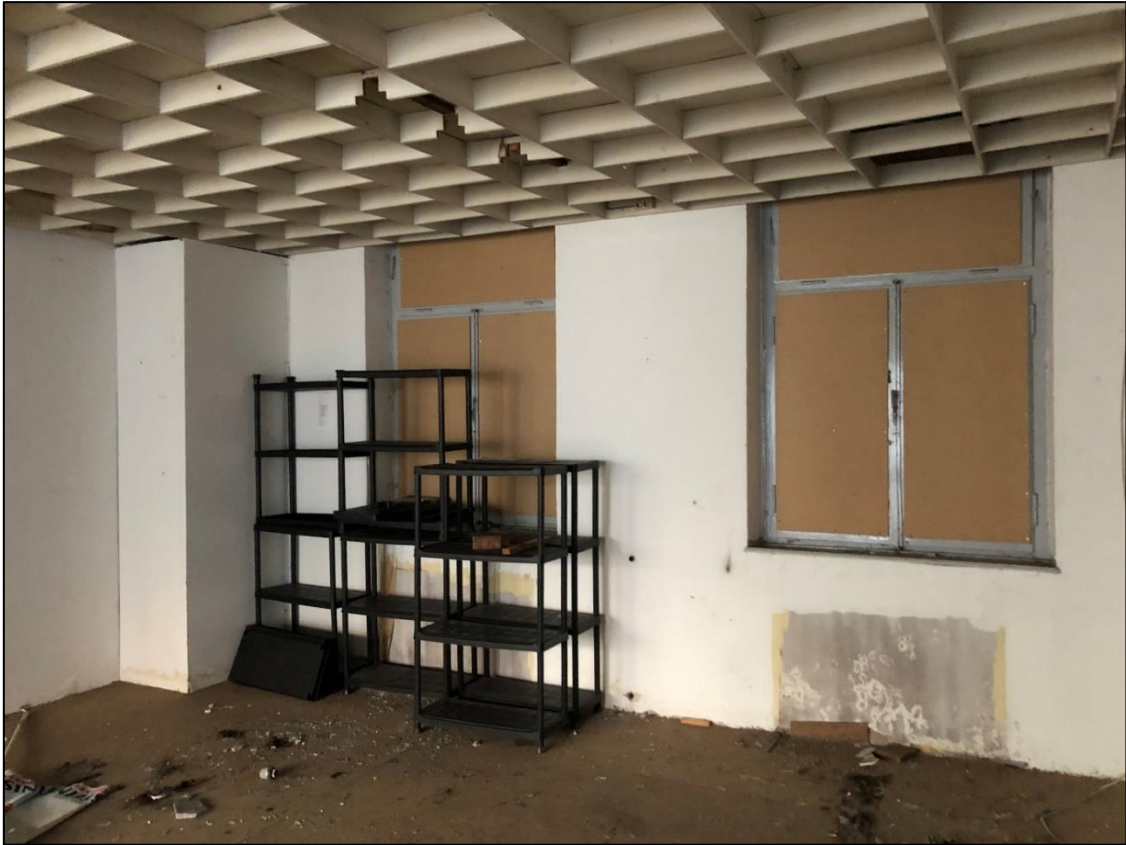
Die Fenster und Eingangstüren des Gebäudes sind verschlossen und schließen bündig mit ihren Rahmen und Gummilegerungen ab. An den Stellen, wo die Glasscheiben der Fenster bereits beschädigt oder nicht mehr vorhanden sind, wurden die Fensterbereiche von innen mit Holzbrettern oder Backsteinen dicht verschlossen. Eine Ausnahme bildet eines der drei zum Innenhof gerichteten Kellerfenster mit Vergitterung, welches trotz fehlender Glasscheibe nicht über eine Abdeckung verfügt (siehe Abbildung 4). Hier ist der Einflug in das Gebäude durch Vögel, Fledermäuse oder andere wildlebende Tiere möglich.

Abbildung 7: Beispiel 1 für einen Innenraum mit verschlossenen Fenstern

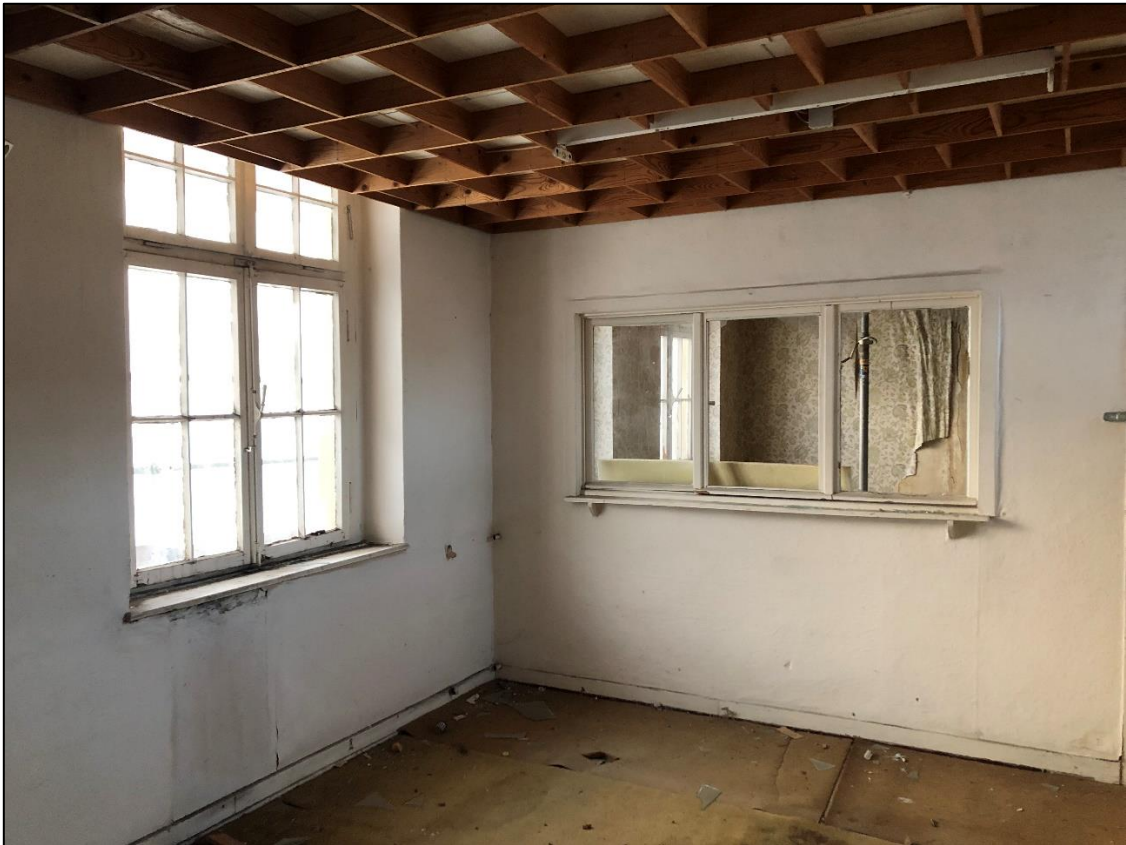
Abbildung 8: Beispiel 2 für einen Innenraum mit verschlossenen Fenstern

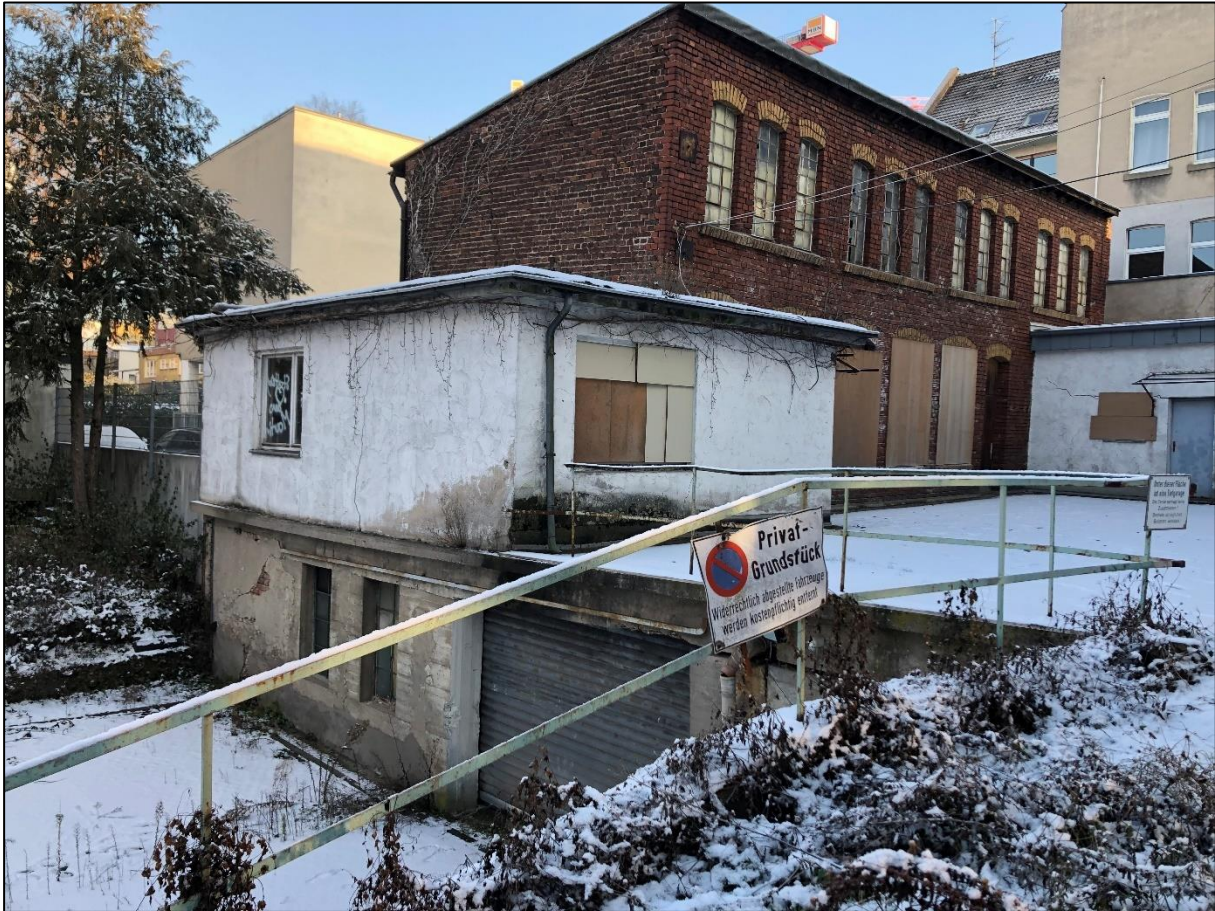
Abbildung 15: Backsteingebäude mit Anbau und Verbindungsgebäude

Das Backsteingebäude befindet sich ebenfalls in einem maroden Zustand. Die Außenfassade des alten Gebäudes besteht aus Backsteinen, dessen Fugenmaterial nahezu vollständig fehlt. In den dadurch entstehenden Spalten sind Tagesquartiere für einzelne Fledermäuse (männliche Einzeltiere) in den Sommermonaten nicht auszuschließen. Aufgrund der fehlenden Hohlräume bzw. unzureichenden Spaltentiefen fungieren diese Strukturen nicht als Winterquartier oder Wochenstuben für Fledermäuse. Das Schrägdach des Backsteingebäudes und das Flachdach des Anbaus sowie des verbindenden Gebäudeteils weisen keine Einflugmöglichkeiten auf, die in das Gebäudeinnere oder in hohlraumartige Strukturen hineinführen. Sämtliche Spalten der Dachkanten, der Außenfassaden sowie des Dachüberstandes wurden auf Körperfettrückstände, Verfärbungen durch den Urin von Fledermäusen oder Fraßreste abgesehen. Zudem wurden die Fensterbretter auf Fledermauskot kontrolliert. Die Kontrolle ergab keinen Hinweis auf eine aktuelle oder ehemalige Nutzung durch Fledermäuse oder das Vorkommen anderer Tiere.
