Bauvorhaben: Sanierung der Aulahalle
Idsteiner Straße 59
65527 Niedernhausen

BAUHERR: Gemeinde Niedernhausen
Wilrij Platz
65527 Niedernhausen

BESTANDSAUFNAHME

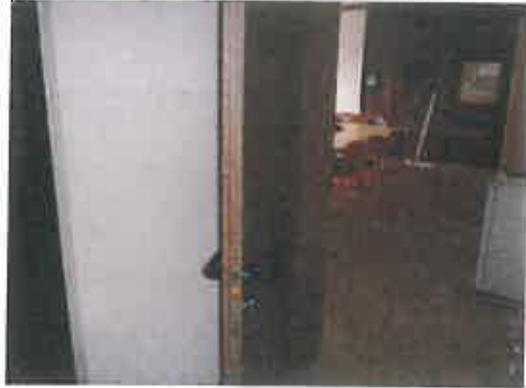
Anschließend an die Gaststätte befinden sich 2 Räume, die sowohl in Verbindung mit den Räumlichkeiten der Gaststätte genutzt werden können, als auch separat.

Abbildung 15: Kombinationsmöglichkeit der Räume

- Modularität in Gesamtkonzept Sporthalle integrieren, damit flexibler Umgang mit unterschiedlichen Veranstaltungen und deren Anforderungen gewährleistet werden kann
- Für Großveranstaltungen empfiehlt sich ein einheitliches Konzept für die Räume Colleg 1 und 2 und der Gaststätte, damit diese bei Bedarf zusammengeschaltet werden können, die separate Nutzung aber weiterhin erhalten bleibt

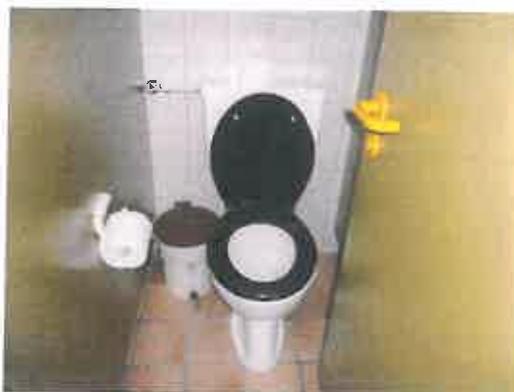
Abbildung 20: WC-Anlage

Es ist konzipiert, die WC-Waschtisch- und Urinalbereiche weitestgehend mit Vorwänden zu installieren, Trinkwarm- sowie Trinkkaltwasser in den Vorwänden zu führen und die Einrichtungsgegenstände abwasserseitig an neue Grundleitungen anzuschließen. Das gleiche ist für die Duschen vorgesehen, hierbei sind Gemeinschaftsduschenanlagen mit Rinnen oder Einzelablaufentwässerung möglich. Für die Urinale sind Schamwände vorgesehen. In den Vorwänden werden entsprechende Vorwandelemente für die Einrichtungsgegenstände installiert, Urinale und Waschtische werden mit Näherungselektronik ausgestattet und die Duschen mit Druckarmaturen und Temperaturvoreinstellung. Urinale und WC erhalten tiefsitzende Spülkästen. Die sanitären Einrichtungsgegenstände Waschtisch, WC und Urinale sind in Porzellan, mittleren Standards, einfach weiß vorgesehen. Sämtliche Armaturen sind ebenfalls in mittleren Standard berücksichtigt. Die vorgesehenen Behinderten-WC's werden entsprechend den Anforderungen an diese Räume, mit unterfahrbarem Waschtisch, Kippspiegel, Stützklapp- und Haltegriff sowie mit Signalgebern zur Alarmierung in den Hausmeisterbereich ausgestattet.

Die in den Fußböden vorhandenen Abläufe werden nach Bedarf erneuert oder ggf. verschlossen, da diese nicht mehr zwingend gefordert werden. Die zu den sanitären Einrichtungen erforderlichen Accessoires sind in den Kosten berücksichtigt. In den Besucherbereichen sind elektrische Händetrockner vorgesehen.

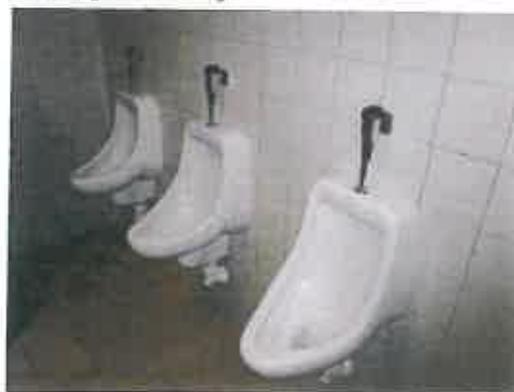
Abbildung 21: Urinale

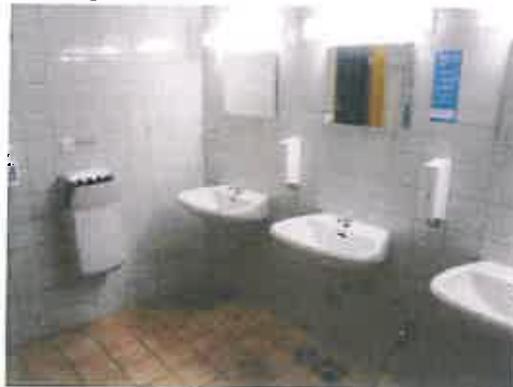
Abbildung 22: Vorraum Sanitäranlage

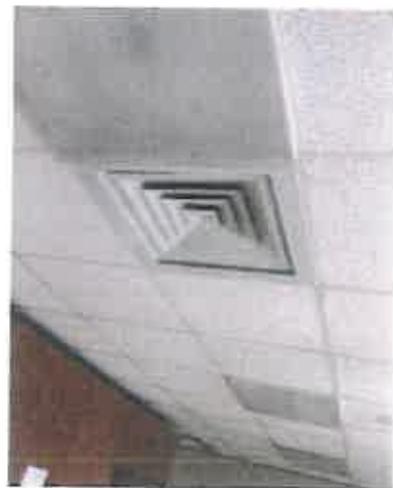
Abbildung 26: Luftauslässe

Im Zuge des Austausches der ballwurfsicheren Unterhangdecke der Dreifelder-Sporthalle werden die Luftauslässe in Gestaltung und Farbe den Anforderungen der Innenarchitektur angepasst, so dass die dazu erforderlichen Zu- und Abluftelemente in den Kosten berücksichtigt sind. Das trifft auch auf die Modernisierung der Sanitär- und Umkleieräume zu.

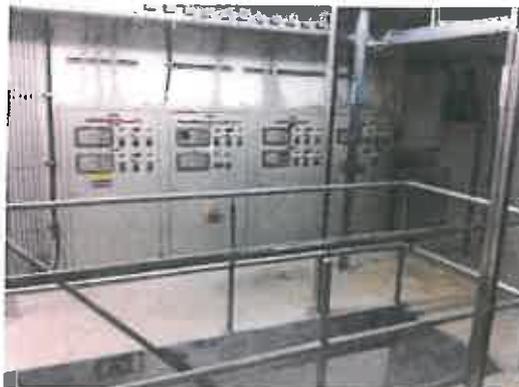
Abbildung 27: Gebäudeautomation

Sämtliche RLT-Anlagen werden mit neuer MSR-Technik ausgestattet, die dezentral an den Lüftungsgeräten als auch zentral in Schaltschränken, wie vorhanden, angeordnet werden. Diese sind mit einem Leitrechner zu verbinden, der es ermöglicht, aus dem Hausmeisterraum diese Lüftungsanlagen zu bedienen und zu überprüfen

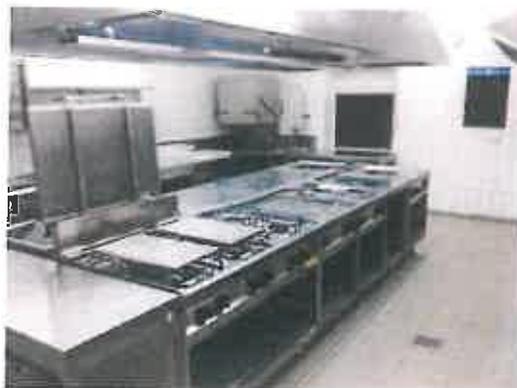
Abbildung 28: Küche Gaststätte

Für die vorhandene Küche im Bereich Gaststätte sind Ausbau, Reinigung und Wiedereinbau vorgesehen, zusätzliche Küchenausstattung kann erst nach Festlegung eines Pächters berücksichtigt werden.
