# Minimalkonzept und Ergänzungsbausteine Dokumentation der Maßnahmen – Erläuterungen

Projekt: **Sanierung Gemeinschaftszentrum / Erweiterung Feuerwehrhaus**  
Wiesenstraße 3a; Limburger Starße 27a / 65527 Niedernhausen-Oberjosbach

Projektnummer: **22.0012AB**

Stand: **22.03.2024**

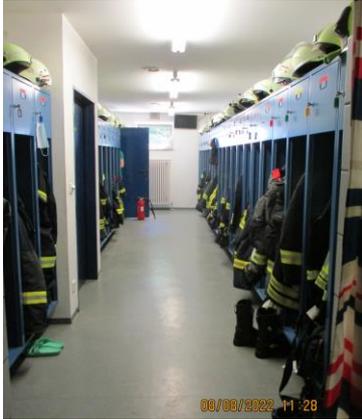
Bestand Umkleide Spinde Feuerwehr

Im Untergeschoss wird vom Bereich Schlauchpflege ein Raumteil zur Nutzung für die Ablage kontaminierter Schläuche abgetrennt.

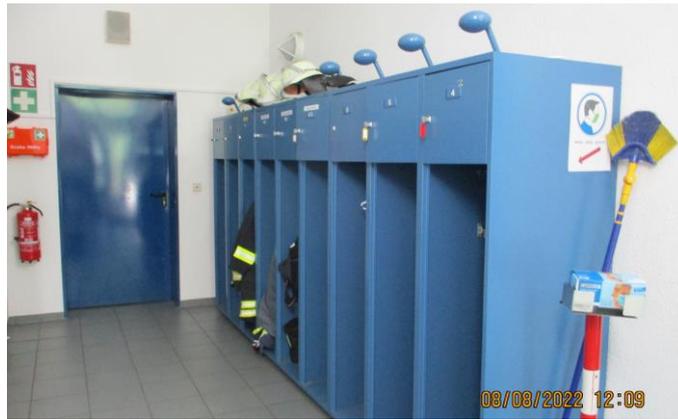
Bestand Flurbereich (vor Umkleide) Spinde Feuerwehr

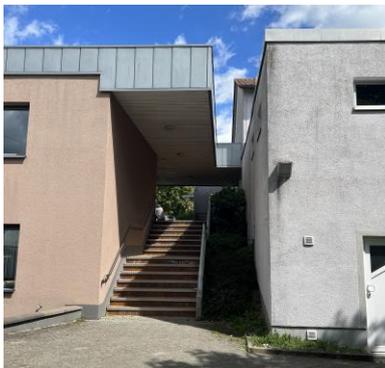
Treppenanlage UG auf EG - von Süd-Süd-West

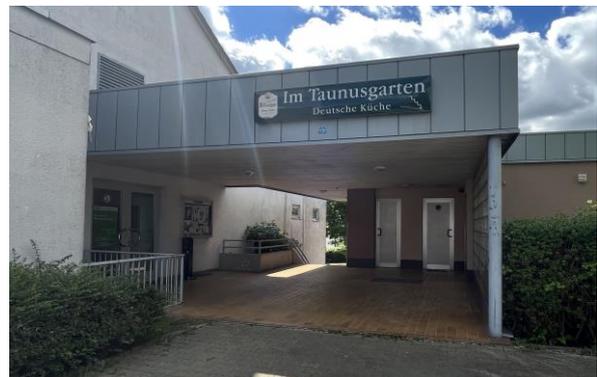
Eingangsbereich EG - von Nord-Nord-Ost

Im Zuge der Sanierungsmaßnahme der Fassade in Verbindung mit dem Austausch des Eingangstürelementes und der Ergänzung des Eingangsbereiches um einen barrierefreien Zugang mittels Plattformaufzug / Hublift steht eine moderate Neugestaltung des gesamten Eingangsbereiches zur Diskussion. Hier ist insbesondere die Erneuerung des Belages des Eingangsbereiches zu erwähnen.

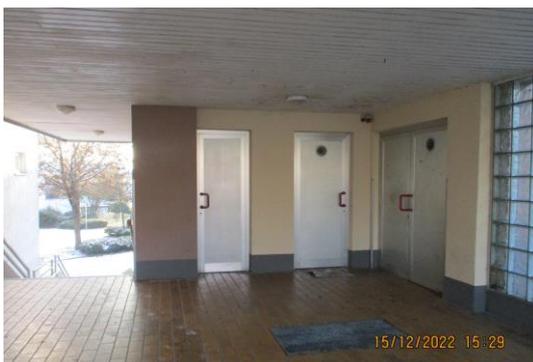
Eingangsbereich Zugang Wirtschaftsräume GMZ

- . Unterdecke / Untersicht der Überdachung
- . Neugestaltung Abtrennung Wohnhaus (Bereich Brüstung)
- . Sichtschutz AW Wohnhaus (Wirtschaftsräume GSZ)
- . Bodenbelag Eingangsbereich
- . Geländer
- . neue Beleuchtung
