Sanierungskonzept Kaiser Carré Siegburg

im Folgenden erhalten Sie das Sanierungskonzept für das BV Kaiser Carré in Siegburg.

Projekt
**Kaiser Carré Siegburg,
 Sanierungskonzept**

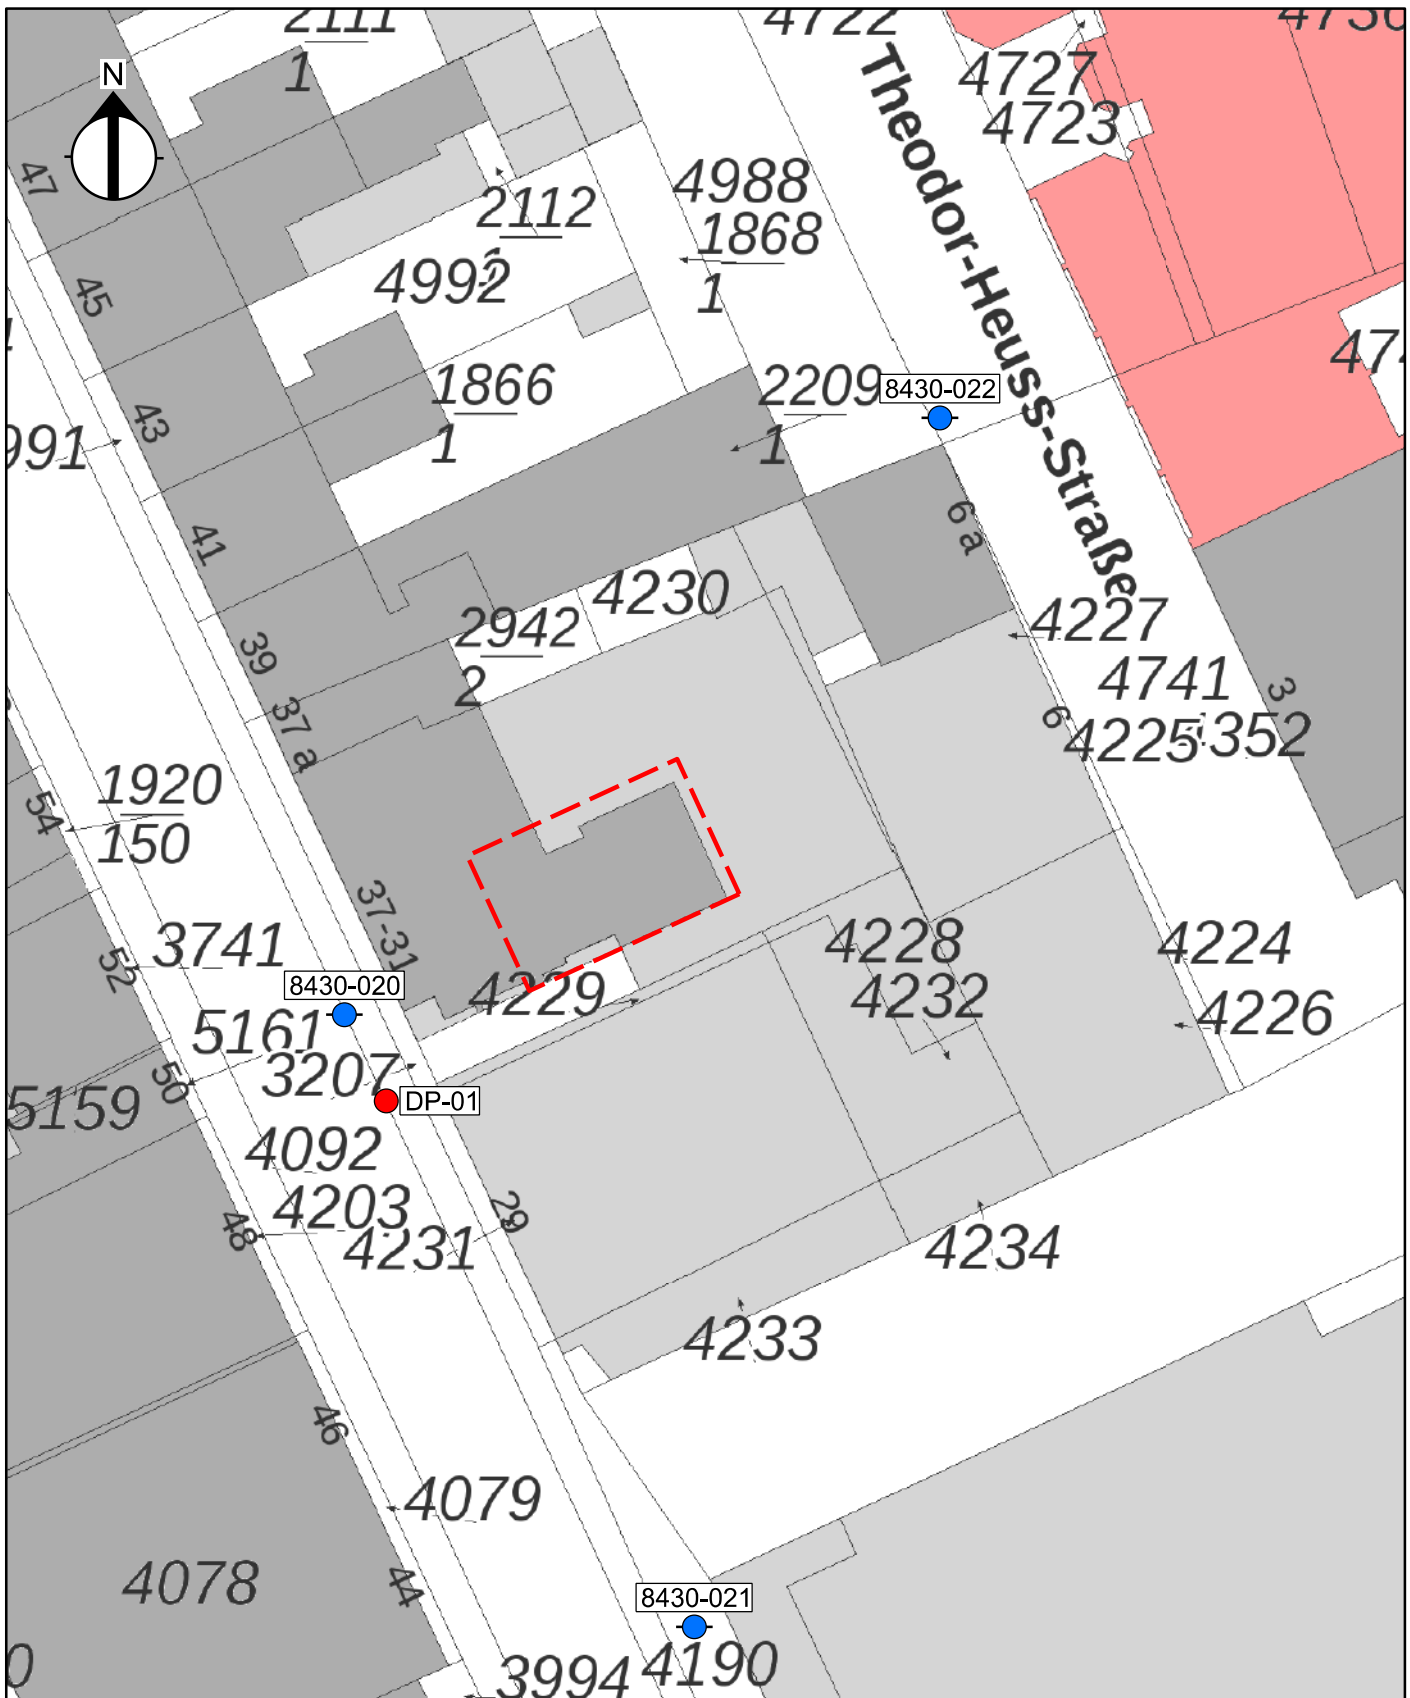
Legende   Sanierungsbereich   direct-push GW-Entnahme (Untersuchung M&P 2020)   Grundwassermessstelle	Mull und Partner Ingenieurgesellschaft mbH Hauptniederlassung Köln Widdersdorfer Straße 190 50825 Köln Tel.: 0221/170917-0 Fax.: 0221/170917-99		  INGENIEURGESSELLSCHAFT	Maßstab 1 : 500	Blattformat DIN A4	
	Benennung Lageplan des Grundstücks mit Sanierungsbereich					
	Index			Anlage 1	Abbildung 2	
	Auftraggeber PSP Siegburg GmbH Neumarkt 8-10, 50667 Köln			Projekt Kaiser Carré Siegburg, Sanierungskonzept		
Plangrundlage www.tim-online.nrw.de - Geobasisdaten der Kommunen und des Lande NRW @ Geobasis NRW

Die ermittelten Bodenbelastungen sind auf die Vornutzung durch eine chemische Reinigung zurück zu führen. Der Schaden ist kleinräumig und beschränkt sich auf die obersten Bodenschichten eines kleinen Teils der Untersuchungsfläche (s. Anlage I Abb. 2 und 3) bis in eine Tiefe von ca. 62,2 m NHN. Eine Grundwasserbelastung durch die vorhandenen Bodenbelastungen ist ausweislich der vorliegenden Untersuchungsergebnisse nicht abzuleiten.

- Anlage I 1 Lageplan des Objektes im Stadtgebiet von Siegburg
- Anlage I 2 Lageplan des Grundstücks mit Sanierungsbereich
- Anlage I 3 Lageplan der ehemaligen Reinigung mit Sanierungsbereich
