Geologisches Gutachten

Neubau von 14 Reihenhäusern „Deichhaus Aue“ Siegburg

Auftraggeber:
Deutsche Reihenhäuser AG
Am Bahnhof 130
51147 Köln

04. Oktober 2024

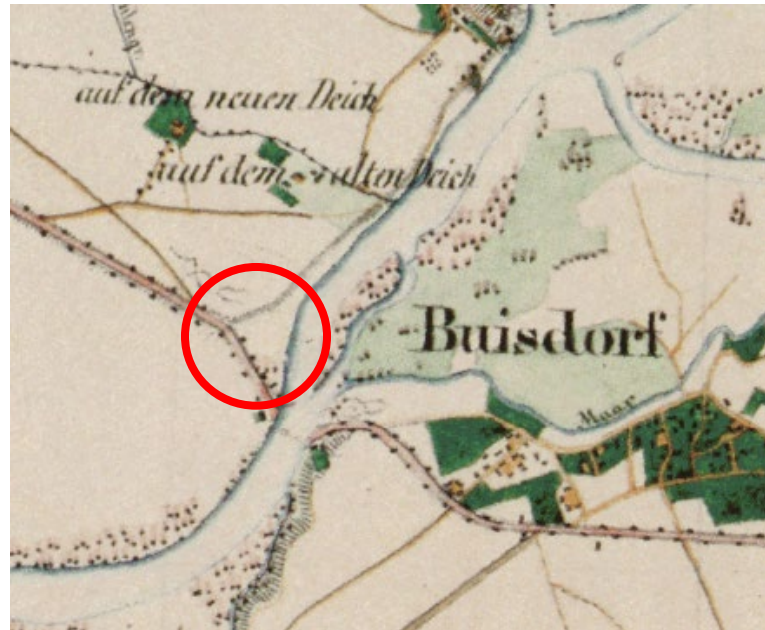
Abbildung 1: Auszug Historische topographische Karte 1836-1850 (Preußische Uraufnahme)
M 1:25.000, <https://www.tim-online.nrw.de> [Onlinedienst], abgerufen am 26.03.2024

Von ca. 2013 bis 2024 wurde das Grundstück als Abstellfläche für alte PKW genutzt. Nach der multitemporalen Karten- und Luftbilddauswertung (Abb. 1-12) war das Grundstück in den Jahrzehnten davor eine Lagerfläche eines Bauunternehmens, was sich auch mit der Altlastenauskunft deckt. Direkt südlich des noch bestehenden Gebäudes befand sich ein zwischen 1970 und 1980 erbautes und bereits zwischen 1986 und 1992 wieder abgerissenes Gebäude. Auf einem Luftbild von 1970 ist entlang der südlichen Grundstücksgrenze ein längliches Gebäude erkennbar (Abb. 5), das offenbar vor 1980 abgebrochen wurde. 1956 ist auf dem Luftbild nur eine landwirtschaftliche Nutzung erkennbar (Abb. 4). Auf älteren topographischen Karten

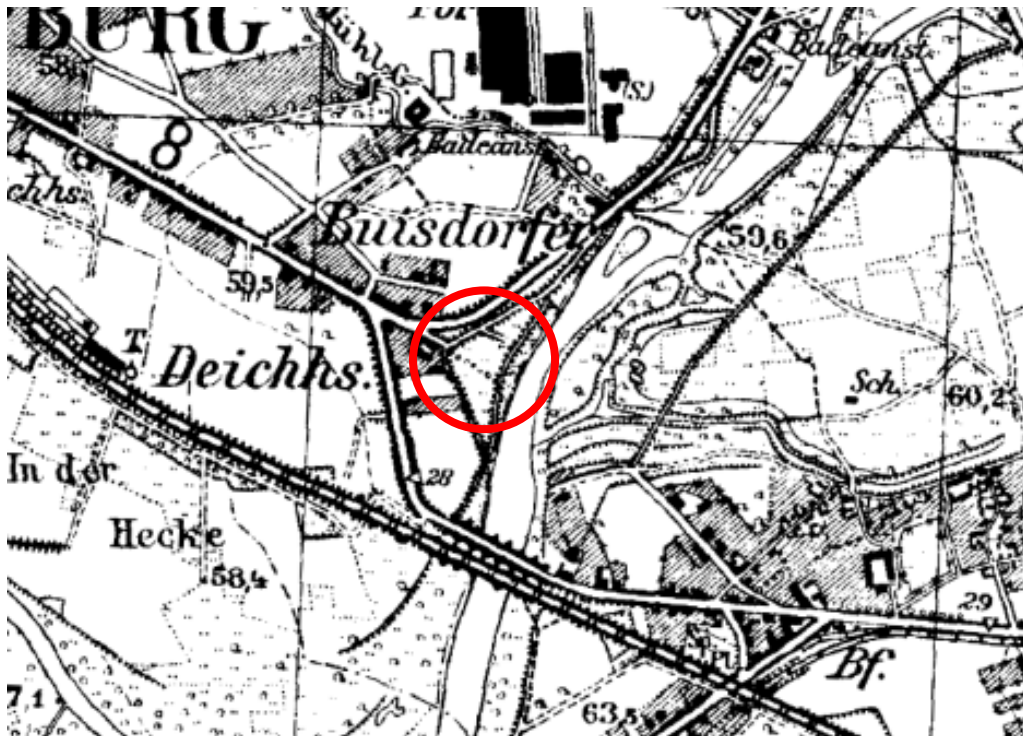
Abbildung 3: Auszug Historische topographische Karte 1936-1945, M 1:25.000, <https://www.tim-online.nrw.de> [Onlinedienst], abgerufen am 26.03.2024

sind keine Abgrabungen oder baulichen Vornutzungen erkennbar. Die Karten von 1936-1945 (Abb. 3) und 1891-1913 (Abb. 2) zeigen Böschungen zu den nordwestlich und südöstlich angrenzenden Wegen, die jedoch augenscheinlich auf eine Aufschüttung der (Straßen-)dämme und nicht auf eine Abgrabung des Grundstücks hinweisen.

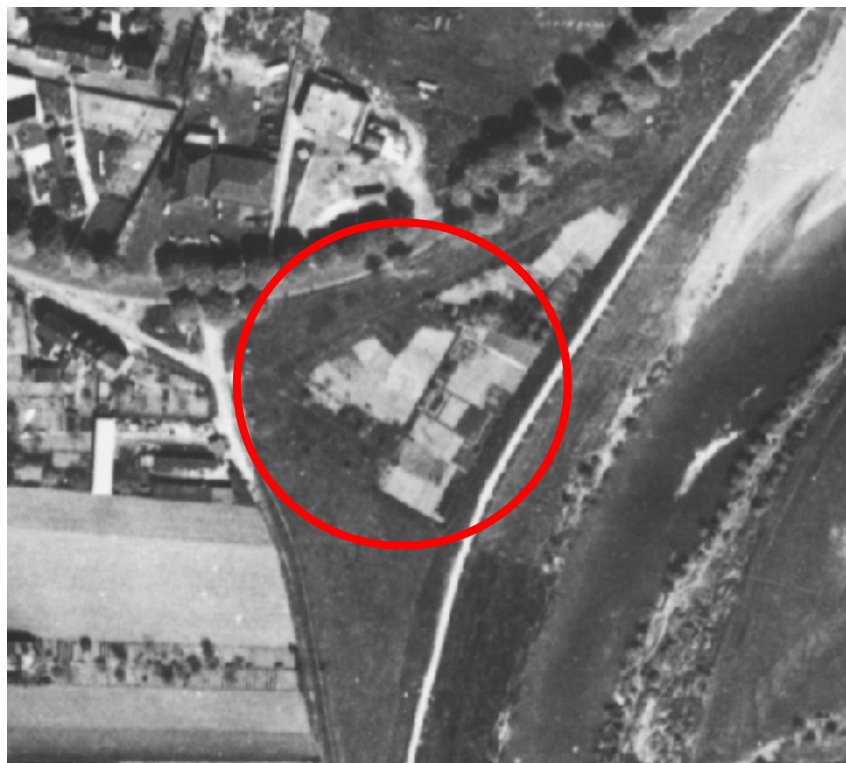
Abbildung 4: Auszug Historisches Digitales Orthophoto 1956, [https:// www.tim-online.nrw.de](https://www.tim-online.nrw.de) [Onlinedienst], abgerufen am 26.03.2024

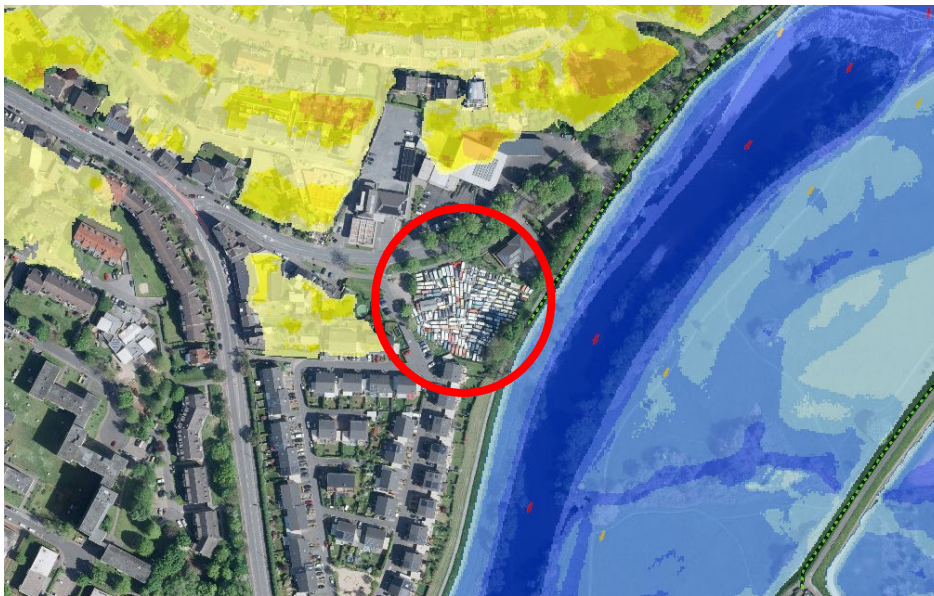
Abbildung 14: Hochwassergefahrenkarte HQ100, NRW Umweltdaten vor Ort [Onlinedienst],
<https://www.uvo.nrw.de/uvo.html>, abgerufen am 09.04.2024

Das Grundstück ist nach der amtlichen Hochwassergefahrenkarte bei einem Extremhochwasser (>HQ500) teilweise überschwemmt. Bei einem Ereignis mittlerer Wahrscheinlichkeit (HQ100) wird es, auch beim Versagensfall des Deiches, nicht überschwemmt. Die Karten zeigen aber, dass in diesen Fällen mit einem Anstieg des Grundwassers bis nahe unter die Geländeoberfläche zu rechnen ist.

Das Grundstück ist nach der amtlichen Hochwassergefahrenkarte bei einem 100-jährigen Hochwasser, auch im Versagensfalls des Deiches, nicht überschwemmt (s. Kapitel 5, Abschnitt b). Bei einem Extremhochwasser wird es überschwemmt.

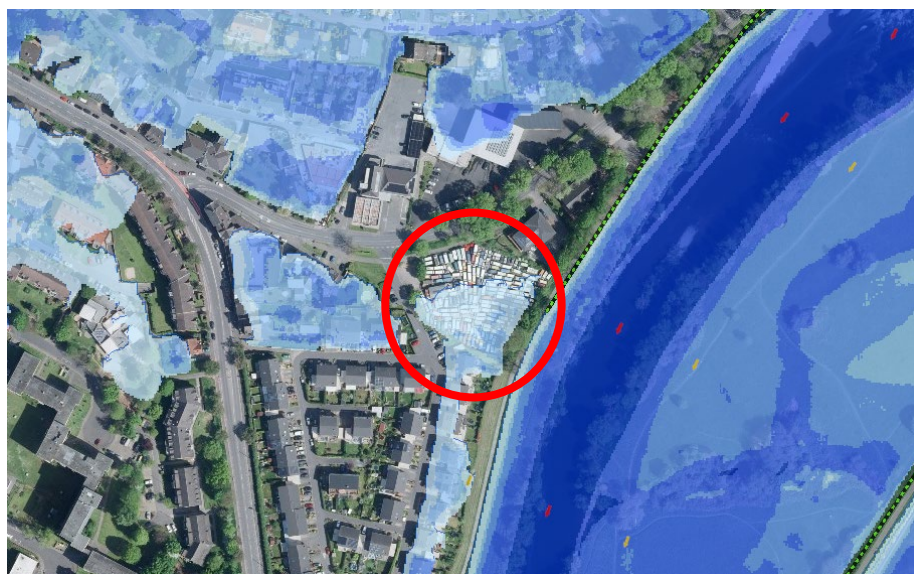
Abbildung 15: Hochwassergefahrenkarte >HQ500, NRW Umweltdaten vor Ort [Onlinedienst],
<https://www.uvo.nrw.de/uvo.html>, abgerufen am 09.04.2024
