| <b>Beschlussvorlage</b> | <b>8276/2026</b> | <b>Fachbereich 4</b><br>Herr Reiff |
| <b>Sanierung Stadtbefestigung<br/>Stützmauern Burg, Rosengarten, Museumsgarten und<br/>Stadtbefestigung Boemundring</b> | | |

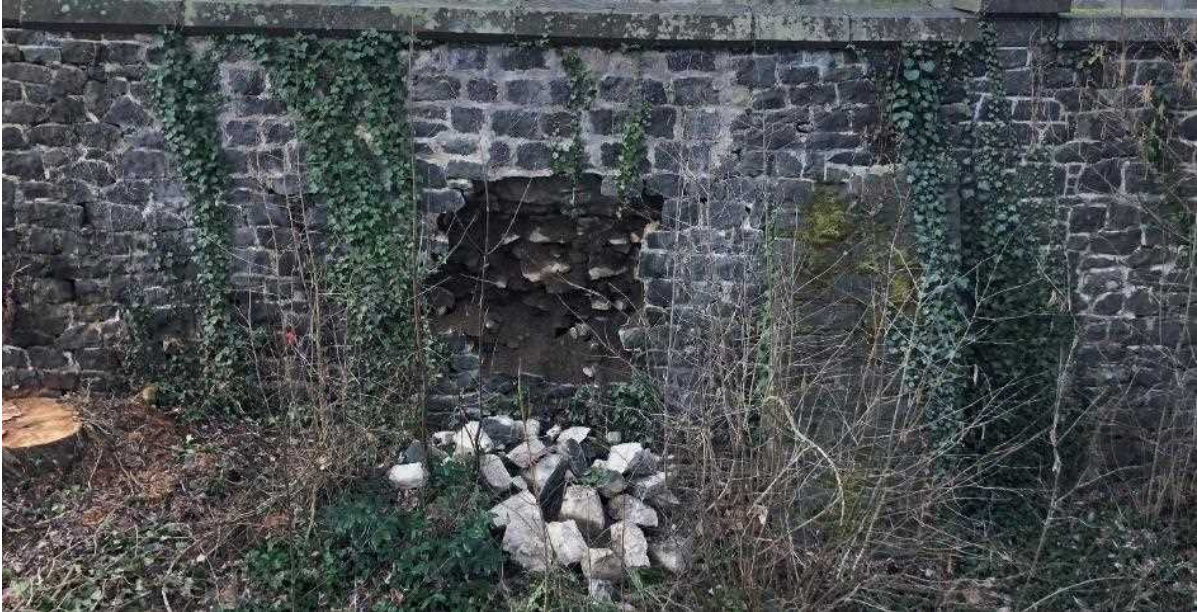
Foto 02.03.2026 Netteufer Kriegerdenkmal

Es besteht die akute Gefahr, dass einzelne Mauersteine oder auch großflächig Mauerwerk herausbricht und abstürzt, wie in diesem Jahr an einer Stützmauer an der Nette geschehen
